— 2004년도 행정사무감사 —

지적사항 처리결과

물관리사업소

2004년도 행정사무조사 지적사항 처리결과 목록

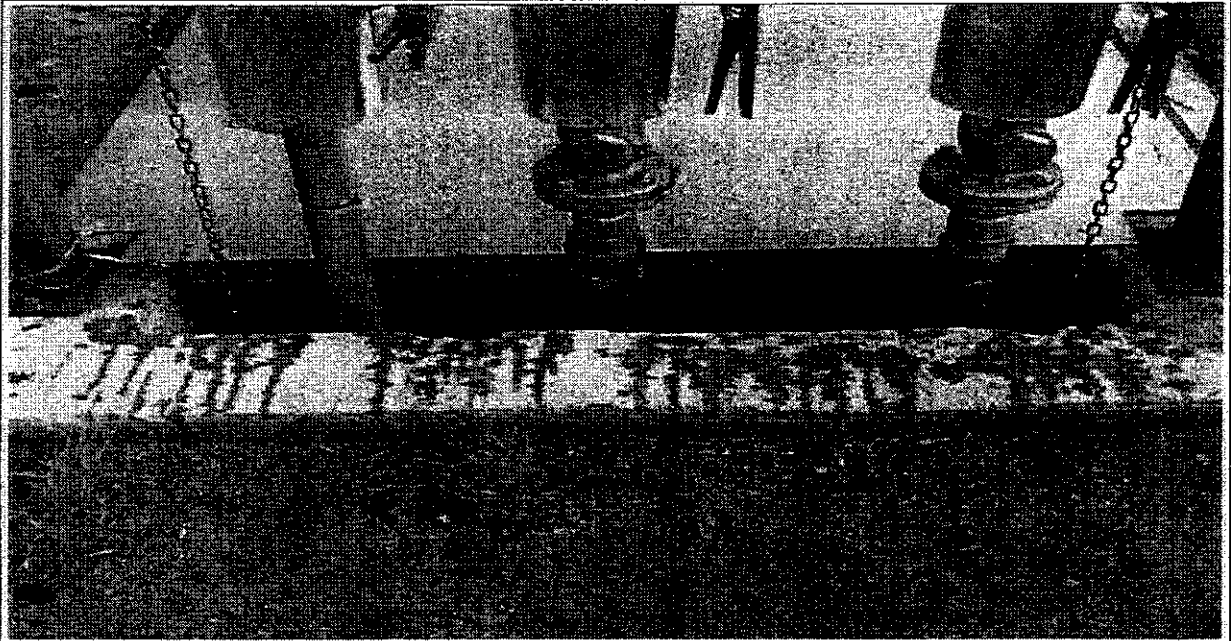
□ 미륵리 마을공동오수처리시설

유량조정조 덮개 설치전

구분	시정	회기	92회	처리부서	물정책과	처리결과	완 료
<div data-bbox="154 446 557 495" data-label="Section-Header"> <h3>□ 시정 및 건의사항</h3> </div> <div data-bbox="180 528 1161 577" data-label="Section-Header"> <h4>[미륵리 공동오수처리시설 유량조정조 덮개시설 보완]</h4> </div> <div data-bbox="185 583 1350 681" data-label="List-Group"> <ul style="list-style-type: none"> ○ 미륵리 공동오수처리시설의 유량조정조 덮개시설을 배관이 설치된 곳까지 연장 설치하여 악취발산이 저감되도록 조치하기 바람 </div> <div data-bbox="177 712 1038 760" data-label="Section-Header"> <h4>[미륵리 공동오수처리시설 오수받이 배관 보완]</h4> </div> <div data-bbox="185 767 1329 917" data-label="List-Group"> <ul style="list-style-type: none"> ○ 미륵리 공동오수처리시설 설치공사시 주택에 설치된 일부 오수받이내 유입 및 방류배관 높낮이가 일정치 않아 악취 유입의 우려가 있으니 보완하기 바람 </div>							
<div data-bbox="151 1013 676 1061" data-label="Section-Header"> <h3>□ 처리결과 또는 조치계획</h3> </div> <div data-bbox="173 1097 1002 1488" data-label="List-Group"> <ul style="list-style-type: none"> ○ 유량조정조 덮개 보완 완료(증빙사진 : 붙임) ○ 오수받이내 배관 보완 완료(증빙사진 : 붙임) <ul style="list-style-type: none"> - 총 오수받이 설치수 : 46개소 - 전수 조사결과 불량설치 배관 : 3개소 <ul style="list-style-type: none"> · 엘보 교체설치 : 1개소 · 방류구에 직접 연결된 엘보 교정 : 1개소 · 삐뚤어진 엘보 교정 : 1개소 </div>

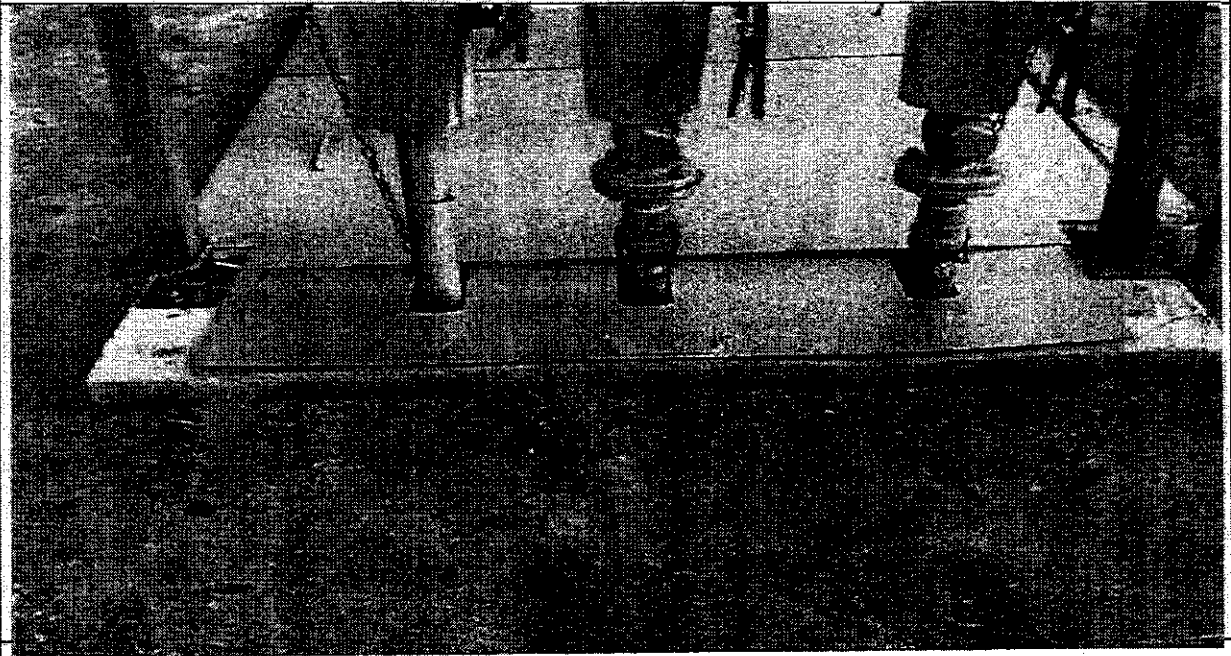
유량조정조 덮개 설치후

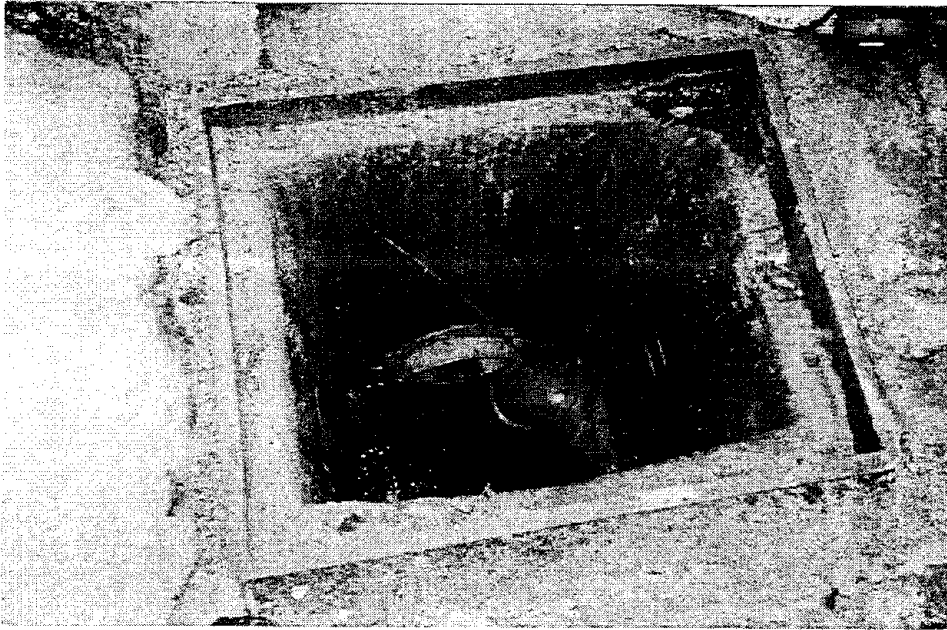
□ 미륵리 오수받이 배관(김성원 씨댁)

보수전(엘보 길이가 짧아 배관이 물위에 뜬 상태)

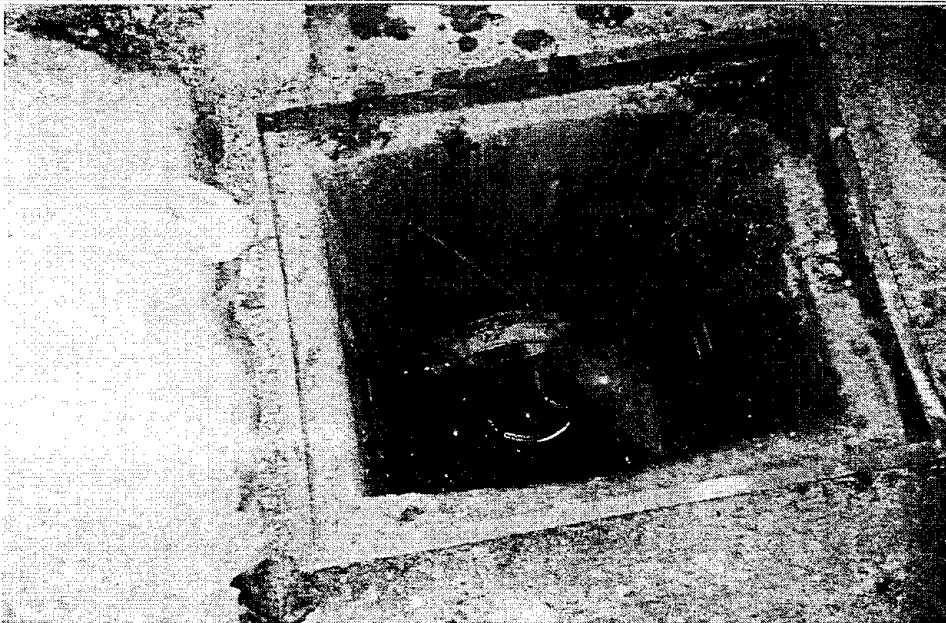
보수후(엘보길이를 연장 설치하여 배관이 물속에 잠긴 상태)

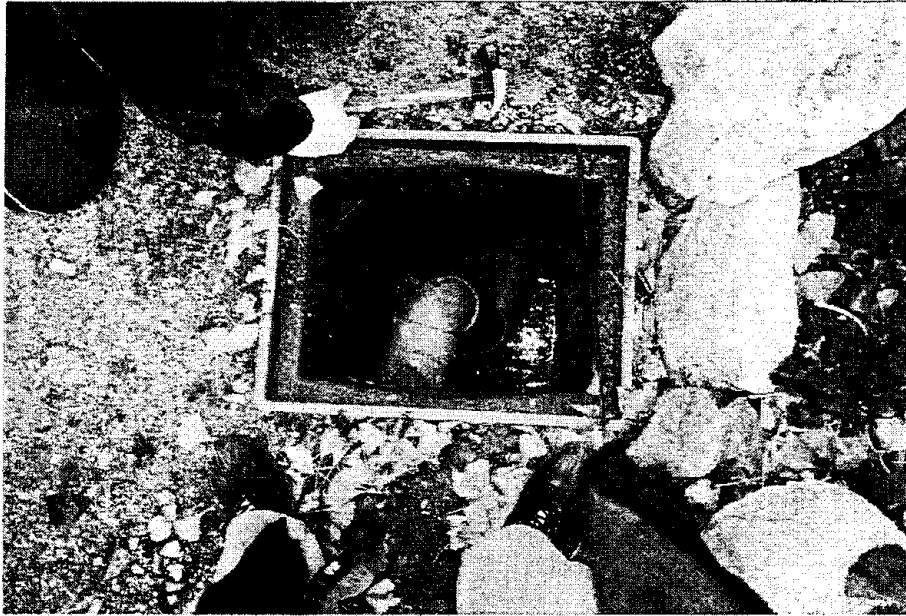
□ 미륵리 오수받이 배관(윤철형 씨댁)

보수전(엘보를 방류구에 직접 연결한 상태)

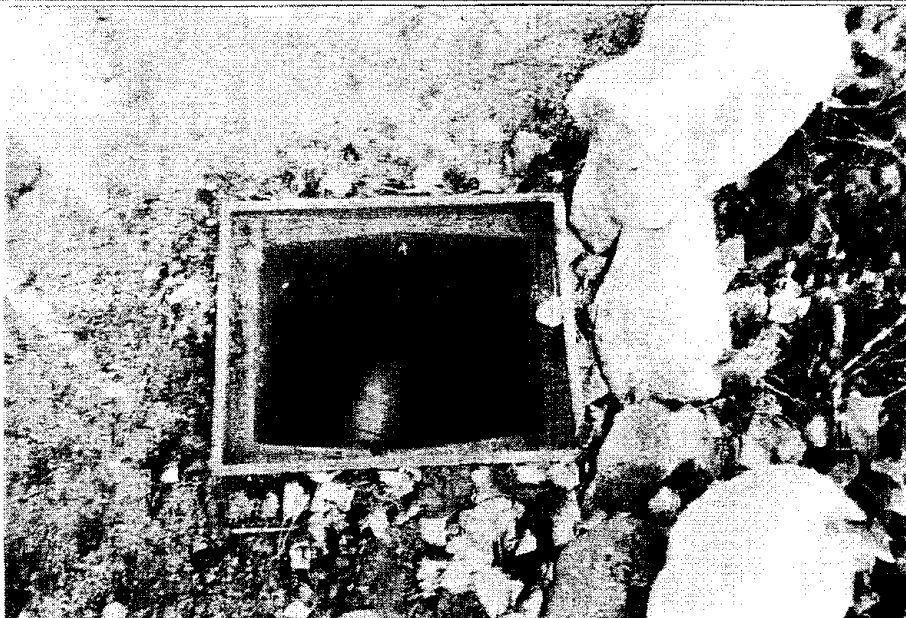
보수후(엘보 1개를 제거하여 배관이 물속에 잠긴 상태)

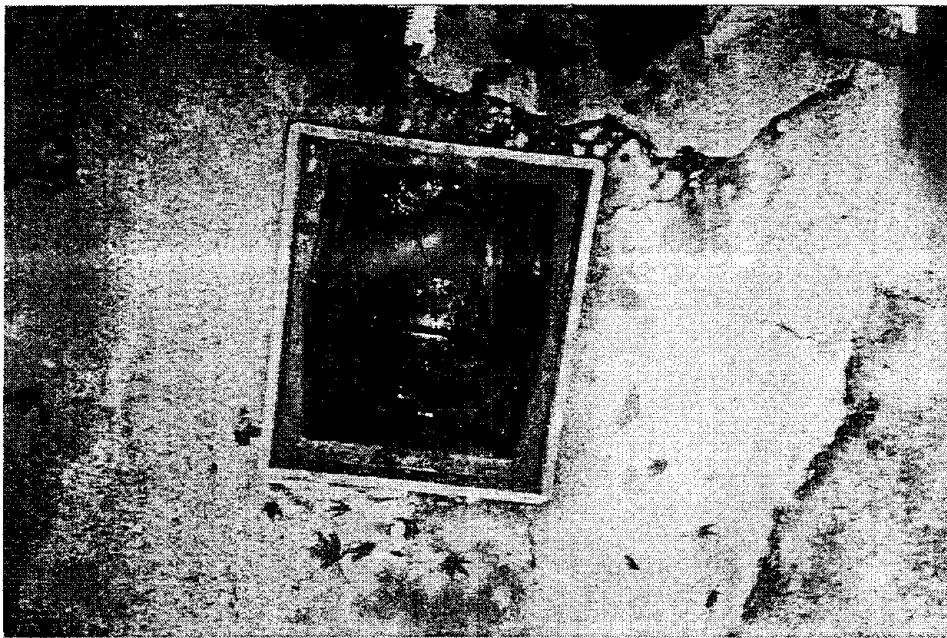
□ 미륵리 오수받이 배관(양재영 씨댁)

보수전(엘보가 빠뜨어져 배관이 물위에 뜬 상태)

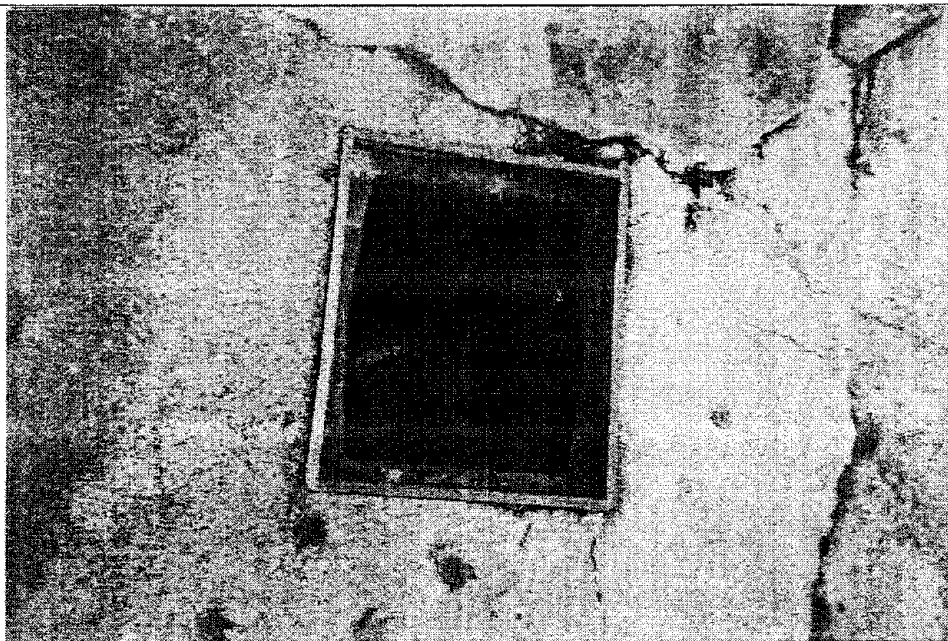
보수후(엘보를 바로잡아 배관이 물속에 잠긴 상태)
