- 2005년도 행정사무조사 -

# 지 적 사 항 처 리 결 과

농 업 정 책 국

## 2005년도 행정사무조사 처리결과 목록

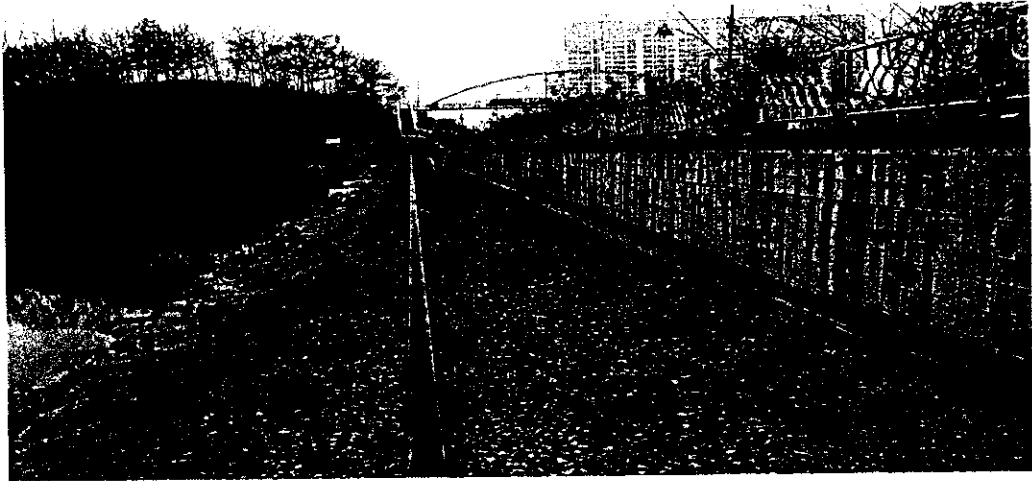
전

구분	시 정	회기	104회	처리부서	산림녹지과	처리결과	완 료
<p>□ 2005 호암공원 산책로 정비공사</p> <p>○ 2005년 산책로 정비공사 구간 석축부분과 성토층 노면과의 높이 차이가 커(2m) 사면 토사유실이 우려되는바, 석축보완 등 대책을 강구하기 바람.</p>							
<p>□ 처리결과 또는 조치계획</p> <p>○ 호암공원 산책로 정비공사</p> <ul style="list-style-type: none"> <li>• 위 치 : 호암공원 내 호암육교~팔각정</li> <li>• 사업기간 : 2005. 5. 16 ~ 2005. 11. 30</li> <li>• 시 공 사 : 일양건설(주) 한태수</li> <li>• 공 종               <ul style="list-style-type: none"> <li>- 조경석 쌓기 : L=363, 목재난간 : L=309 H=1.2m</li> <li>- GK우레콘포장 : B=2.0m L=341m, 법면 보호공 : 1식</li> </ul> </li> </ul> <p>○ 처리결과</p> <ul style="list-style-type: none"> <li>- 정비공사구간 중 조경석부분과 성토층 노면 사이에 영산홍 및 잔디를 식재하여 도시공원 미관증대 및 토사유실을 방지하였음.</li> </ul>

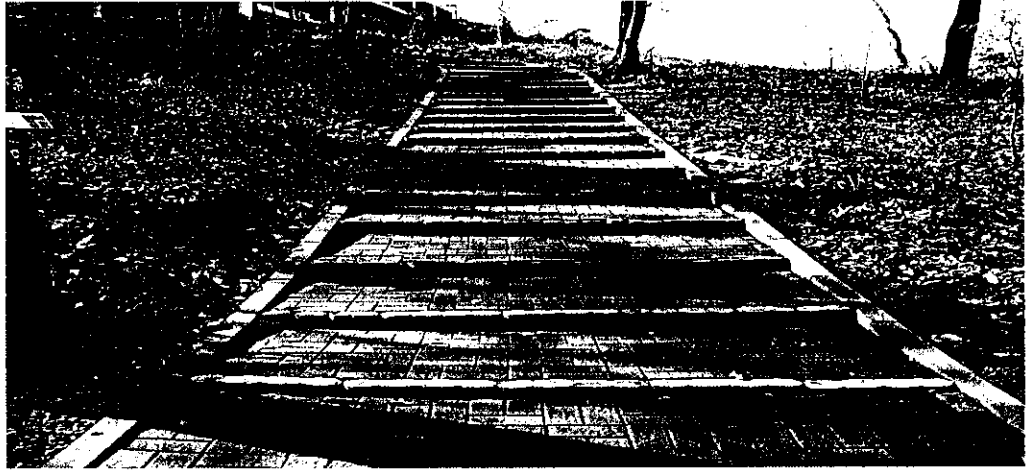
전

구분	시 정	회기	104회	처리부서	산림녹지과	처리결과	완 료
<div data-bbox="162 414 683 465" data-label="Section-Header"> <h3>□ 탄금대 산책로 정비공사</h3> </div> <div data-bbox="201 493 1300 729" data-label="List-Group"> <ul style="list-style-type: none"> <li>○ 탄금대 산책로는 계단식을 정비하여 탄금대를 찾는 주민 및 관광객의 편의를 위한 산책로나 계단식으로 경사를 이루어 동계 설빙에 의한 미끄러짐으로 안전사고의 우려가 있음.</li> <li>○ 경사가 심한 계단 일부분과 미 시공된 부분에 대하여 동절기 대비 미끄럼을 방지할 수 있도록 보완조치 하기 바람.</li> </ul> </div>							
<div data-bbox="162 838 683 886" data-label="Section-Header"> <h3>□ 처리결과 또는 조치계획</h3> </div> <div data-bbox="207 908 1336 1445" data-label="List-Group"> <ul style="list-style-type: none"> <li>○ 탄금대 산책로 정비공사 <ul style="list-style-type: none"> <li>• 위 치 : 탄금대 공원내 문화원~궁도장~대홍사</li> <li>• 사업기간 : 2005. 4. 22 ~ 2005.05.24 (30일간)</li> <li>• 시 공 사 : (합)우주건설 조기현</li> <li>• 주요공종 <ul style="list-style-type: none"> <li>- 점토블럭포장 : <math>A=245m^2</math>, 소형고압블럭포장 : <math>A=147m^2</math></li> <li>- 개 거(<math>0.3 \times 0.3m</math>) : <math>L= 28m</math></li> </ul> </li> </ul> </li> <li>○ 처리결과 <ul style="list-style-type: none"> <li>• 계단표준도와 같이 중간에 계단을 신설하여 경사를 없애 미끄럼이 방지될 수 있도록 하였음.</li> </ul> </li> </ul> </div> <div data-bbox="332 1463 1268 1858" data-label="Diagram"> </div>
