- 2006년도 행정사무조사 -

# 지 적 사 항 처 리 결 과

기 획 행 정 국

## 2006년도 행정사무조사 처리결과 목록

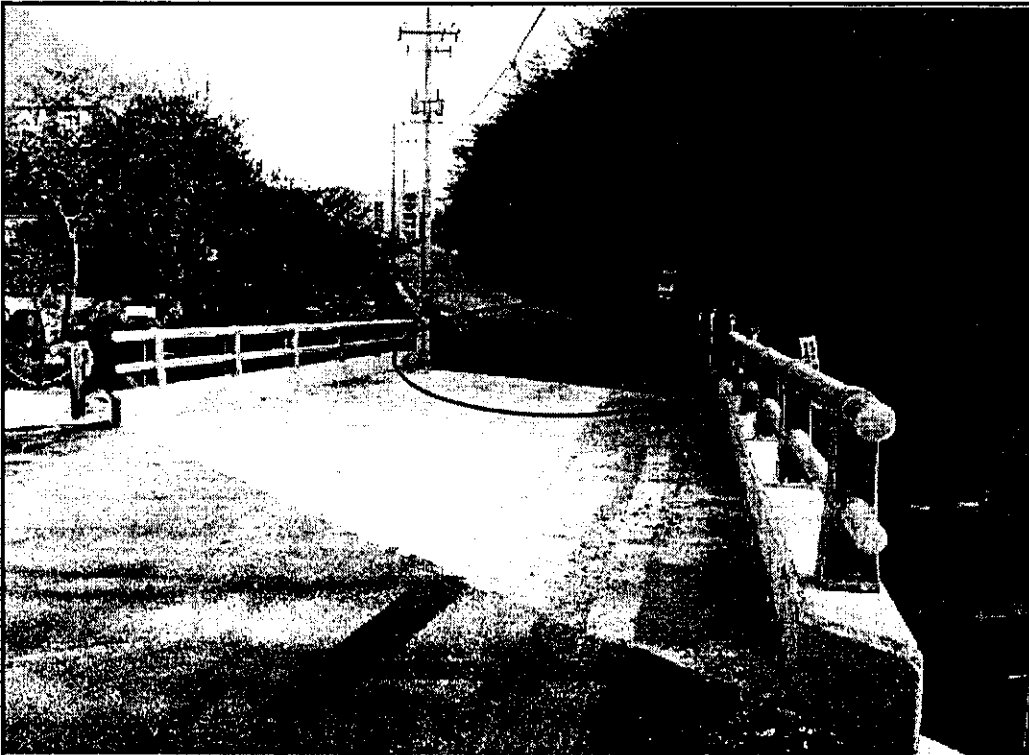
【 공 사 명 : 향산1리진입로교량재가설공사 】

구분	시 정	회기	109회	처리부서	살미면	처리결과	완료
<div> <div>□ 지 적 사 항</div> <div> <div>&lt;향산1리 진입로교량 재가설 공사 보강작업실시&gt;</div> <div> <div>○ 2006행정사무조사에서 2006년에 공사를 완료한 향산1리 진입로교량 재가설 공사에 대하여, 신설된 교량과 기존도로의 연결부분에 대하여 굴곡이 심하여 굴곡을 완만하게 변경하도록 보강작업을 하도록 지적</div> </div> </div> </div>							
<div> <div>□ 처리결과 또는 조치계획</div> <div> <div>○ 보강작업 완료(붙임 사진 참조)</div> <div> <div>• 공사개요</div> <div> <div>- 공사기간 : 2006. 11. 21 - 11. 22</div> <div>- 시 공 사 : 건영건설(주) 대표 조규희</div> <div>- 보강내용 : 향산1리 진입로교량재가설공사로 신설된 교량과 기존도로의 연결부분 굴곡을 완만하게 변경하는 보강작업과 교량재가설공사시 파손된 우수처리시설 배출구 보수완료</div> </div> </div> <div> <div>• 향산1리 진입로교량재가설 공사개요</div> <div> <div>- 사 업 량 : 암거 L=10M, 옹벽설치(H=2.5M) L=5M</div> <div>- 공사기간 : 2006. 4. 7 - 2006. 6. 16</div> <div>- 사 업 비 : 60,000천원</div> <div>- 시 공 사 : 건영건설(주) 대표 조규희</div> </div> </div> </div> </div>

【정비완료】  
(교량연결부위  
아스콘 처리로  
차량통행  
불편해소)  
(11.21일 완료)

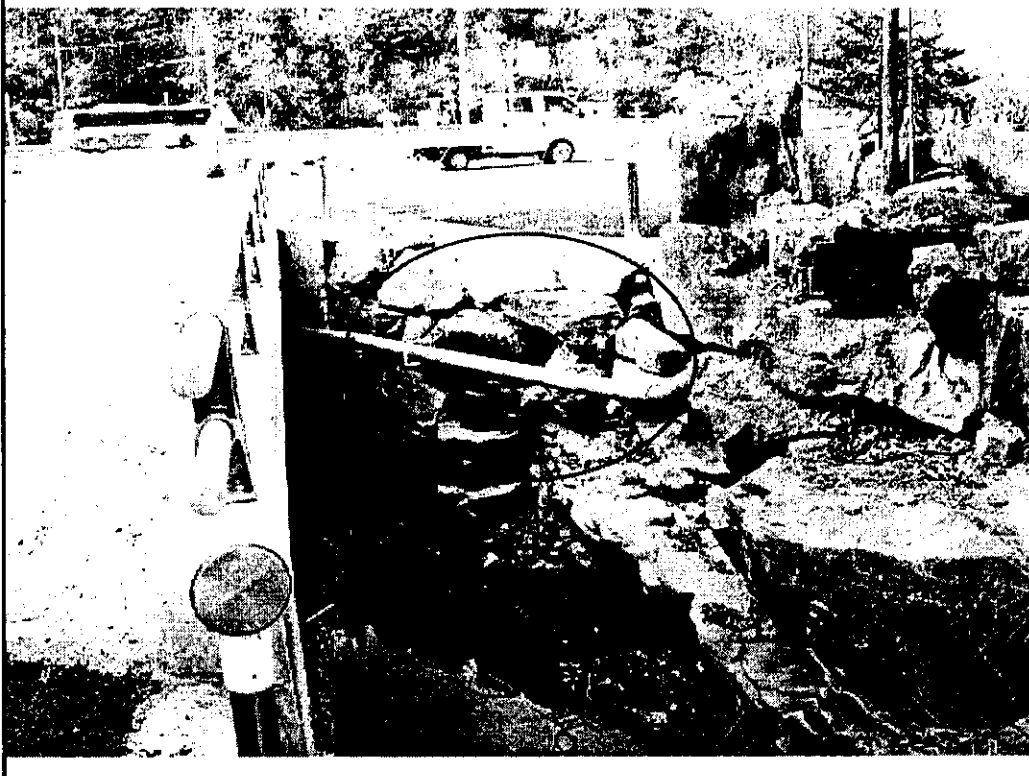
【정비완료】  
(기존전석쌓기  
보수완료)  
(11.22일 완료)

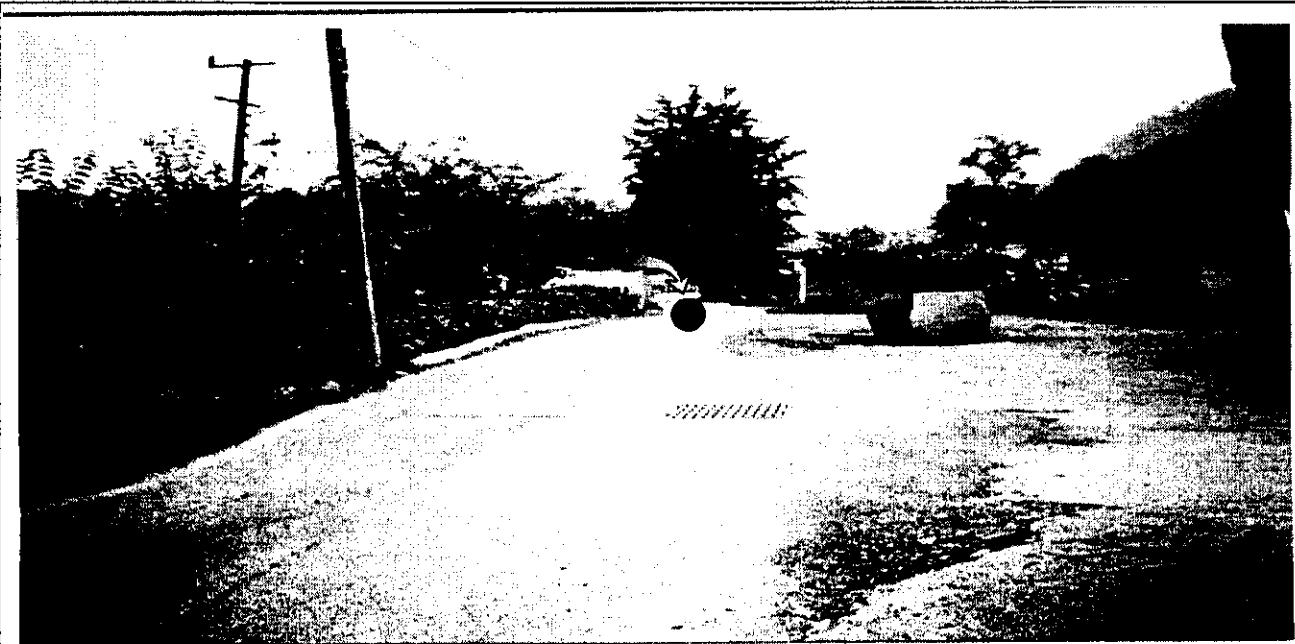
사진설명

구분	시 정	회기	109회	처리부서	수안보면	처리결과	추진중
<div style="border: 1px solid black; padding: 10px;"> <p><b>□ 지 적 사 항</b></p> <p><b>&lt;신원마을 하수도 설치공사&gt;</b></p> <ul style="list-style-type: none"> <li>○ 하수도가 마을의 상부 쪽에만 설치되어 우기시 범람하여 각 가정마다 피해를 입을 것으로 예상되는바 관련예산을 확보하여 하부 쪽으로 사업을 마무리 짓도록 조치하기 바람</li> </ul> </div>							
<div style="border: 1px solid black; padding: 10px;"> <p><b>□ 처리결과 또는 조치계획</b></p> <ul style="list-style-type: none"> <li>○ 본 공사는 2007년도 당초예산 확보되어 현재 설계중이며 동절기 공사중지해제이후 3월에 조기 발주하도록 하겠습니다.</li> <li>• 공사개요               <ul style="list-style-type: none"> <li>- 사업비 : 40,000천원</li> <li>- 사업량 : 흙관설치(D1000)      L= 150m</li> <li>- 위 치 : 수안보면 수회리 신원마을 지내</li> </ul> </li> </ul> </div>

신원마을 하수도 설치공사 - 공 사 전

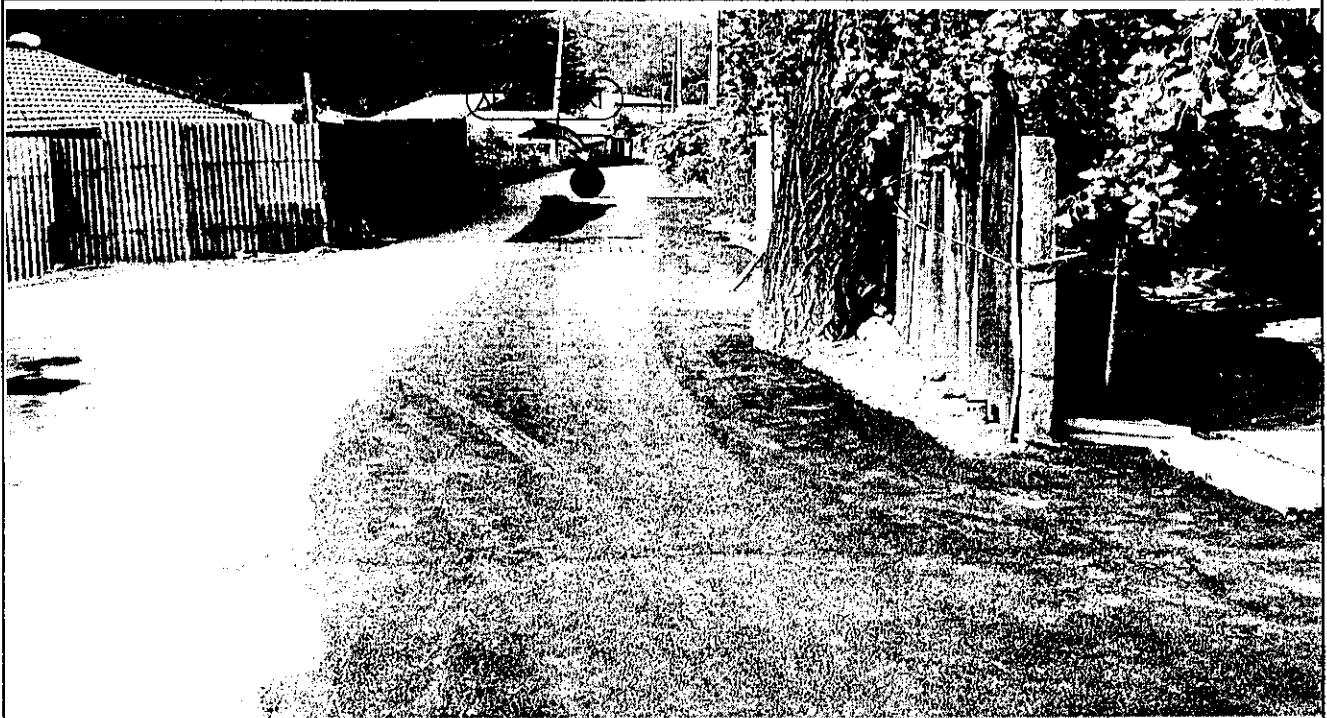
사진설명

신원마을 하수도 설치공사 - 공 사 전

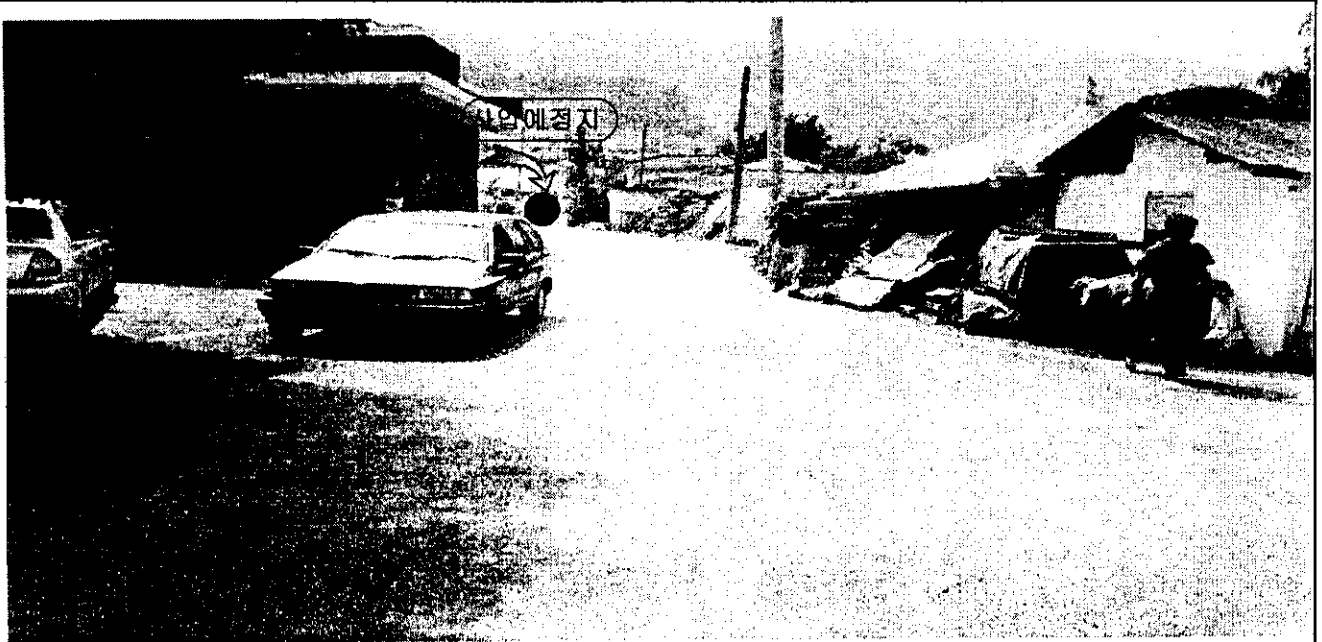
사진설명

- 하수도가 마을의 하부 쪽에만 설치되어 마을 상부 쪽의 하수처리가 되지 않으므로 관련예산을 확보하여 상부하수도 사업을 마무리 짓도록 조치하기 바람

발화마을 하수도 설치공사 - 공 사 전

○ 본 사업은 관련예산을 추후 확보하여 추진하도록 지도 하겠습니다.

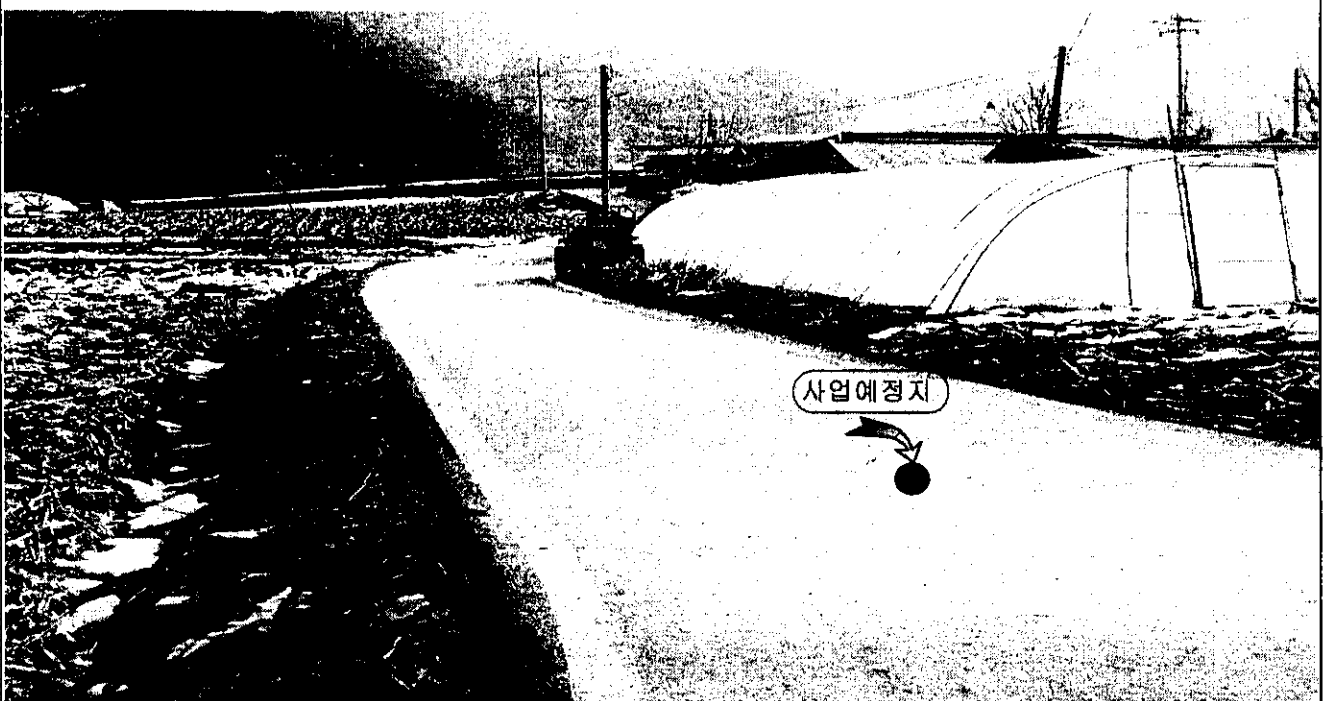
사진설명

발화마을 하수도 설치공사 - 공 사 전

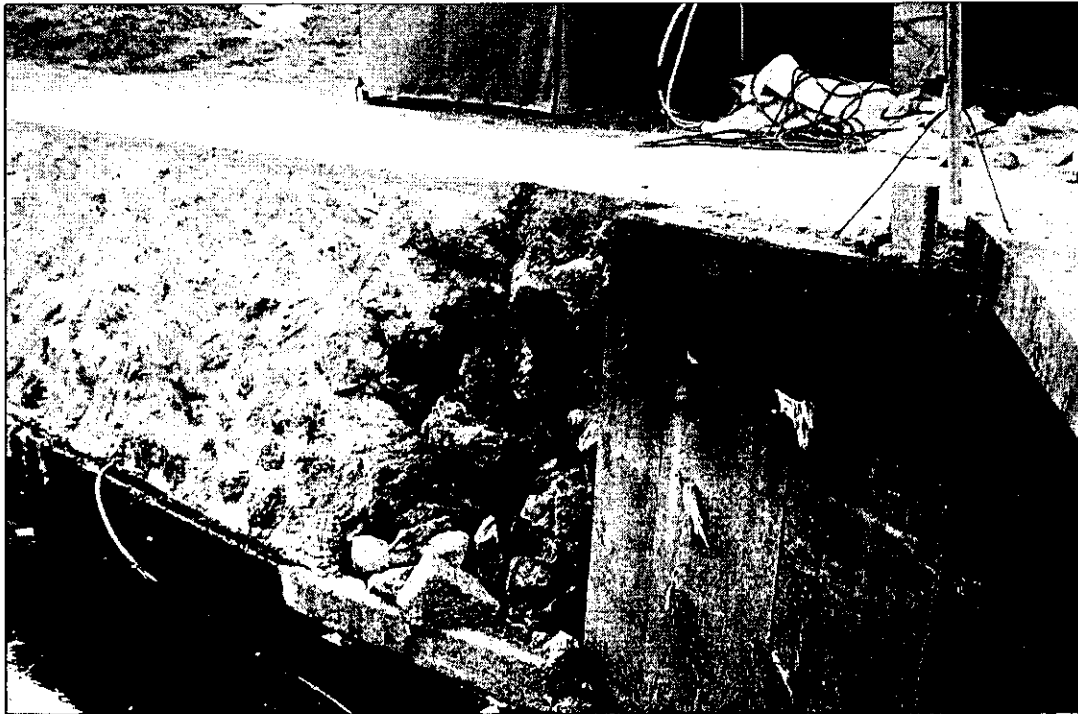
구분	시 정	회기	109회	처리부서	이류면	처리결과	추진중
<div>□ 지 적 사 항</div> <div>&lt;별미소하천 수해복구공사&gt;</div> <ul style="list-style-type: none"> <li>○ 교량의 좌측 옹벽의 마무리공사가 완벽하지 않아 수해시 옹벽이 무너질 우려가 있으므로 옹벽을 보강 조치하고,</li> <li>○ 교량바닥과 다릿발 하단이 패여 우기시에 문제가 발생할 소지가 있으므로, 교량 하류 적정한 지점에 별도의 보를 설치하는 등 대책을 강구하기 바람</li> </ul>							
<div>□ 처리결과 또는 조치계획</div> <ul style="list-style-type: none"> <li>○ 별미 소하천 수해복구공사                             <ul style="list-style-type: none"> <li>• 교량 좌측 석축 물타르로 보강 조치 ⇒ 조치완료 (붙임 현황사진 참조)</li> <li>• 교량하류 적정한 지점에 하천에 있는 자연석을 이용, 물의 흐름을 완화시킬 수 있도록 2007년도 소규모 주민숙원 사업비(220백만원)중 소요사업비 5백만원을 활용하여 3~4월중 완료계획임.</li> </ul> </li> </ul>

내 용	보강 전 (교량 좌측 석축)
-----	-----------------

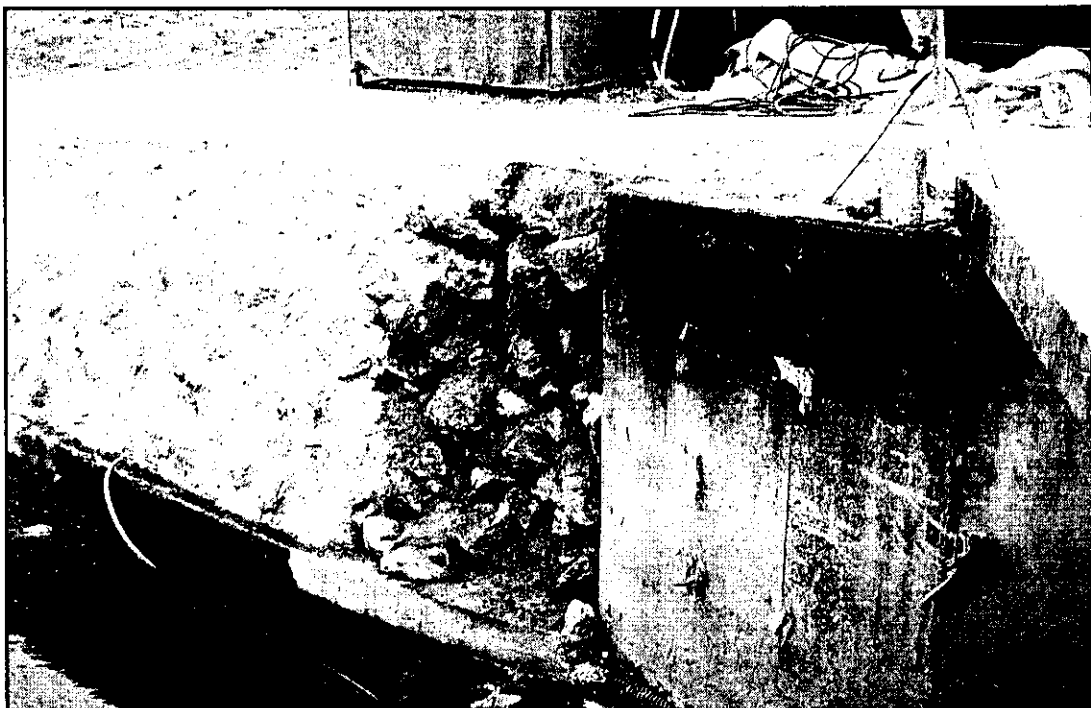
내 용	보강 후 (교량 좌측 석축)
-----	-----------------

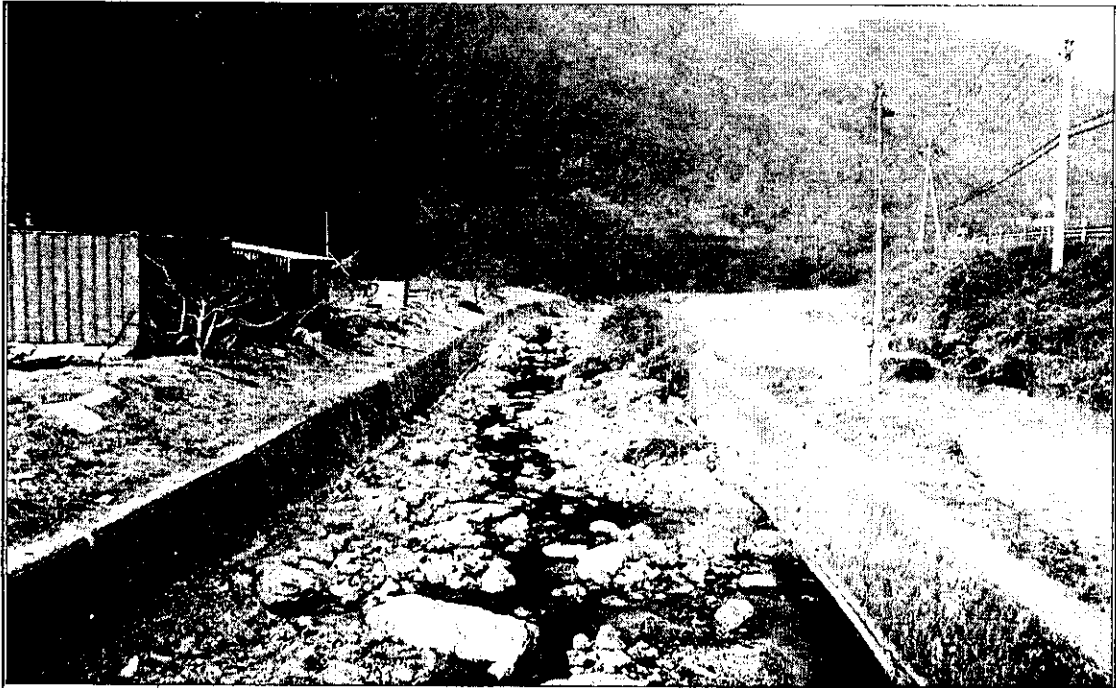
내 용	하천에 있는 자연석을 이용, 물의 흐름을 완화
-----	---------------------------

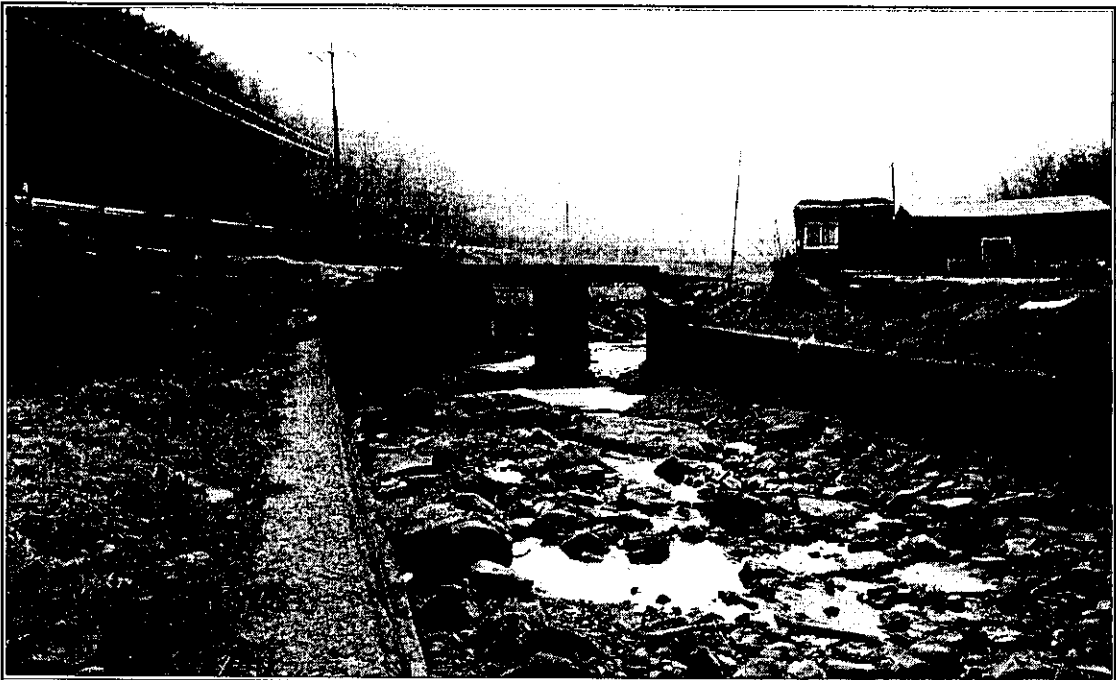
내 용	하천에 있는 자연석을 이용, 물의 흐름을 완화
-----	---------------------------

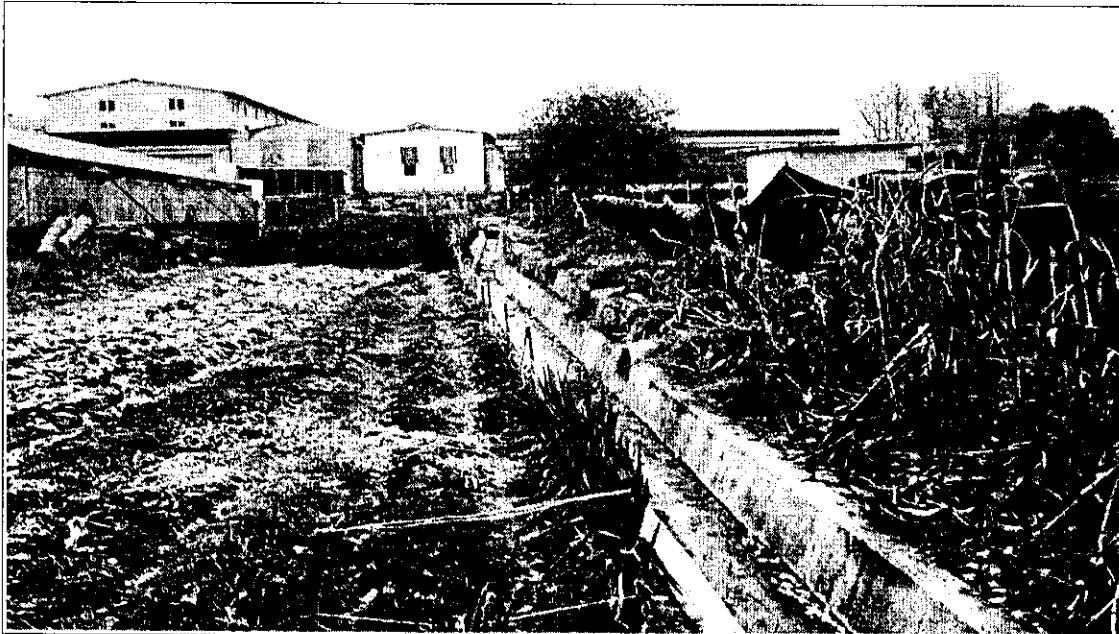
구분	시 정	회기	109회	처리부서	교현2동	처리결과	완료
<div> <div>□ 지 적 사 항</div> <div> <div>○ 교현공원 배수로 정비공사</div> <ul style="list-style-type: none"> <li>· 개거외측에 사면이 정리되지 않아 외견상 좋지 않으므로 사면 정리하기 바람</li> </ul> </div> <div> <div>○ 예성공원앞 인터로킹 재포장공사</div> <ul style="list-style-type: none"> <li>· 예성용역 앞 빗물받이가 콘크리트로 메어지고, 모퉁이가 떨어져 나가 통행인 불편과 제 역할을 못할 것이므로 교체.</li> <li>· 가로수 보호를 위한 덮개(철구조물)와 블록에 대하여 수평을 맞추는 평탄 작업실시.</li> <li>· 지하수로 뚜껑이 돌출되어 통행인이 걸려 넘어질 우려가 있는바 블록과 같은 높이를 유지할 수 있도록 조치</li> <li>· 경찰청 신호등 배선함의 상태가 불량이라고 통행이 빈번한 곳에 위치하여 통행인이 걸려 넘어질 우려가 있는 바 배선함을 사람 통행이 없는 가장 자리로 이동하도록 조치하기 바람.</li> </ul> </div> </div>							
<div> <div>□ 처리결과 또는 조치계획</div> <div> <div>○교현공원 배수로 정비공사 (사업비 13,419천원)</div> <ul style="list-style-type: none"> <li>· 2006. 11. 9일 시공사(명문토건)를 통해 작업인부 2명을 투입하여 유실된 사면정리와 조경석 사이 흙 채우기 완료</li> </ul> </div> <div> <div>○예성공원 앞 인터로킹 재포장공사 (사업비 12,419천원)</div> <ul style="list-style-type: none"> <li>· 2006. 11. 16 ~ 17(2일간) 시공사(정원산업)를 통하여 빗물받이의 메워진 부분 제거 및 파손되고 흠이 생긴 부분을 시멘트 타설 보수조치 완료</li> <li>· 가로수 보호덮개(철구조물)와 인도블록의 턱 부분에 대하여 보호덮개를 높여서 같은 높이로 평탄하게 조치완료</li> <li>· 지하수로 뚜껑과 인도블록의 턱 부분은 지하수로 뚜껑을 낮추어 블록과 같은 높이로 조치완료.</li> <li>· 2006. 11. 16일 교통신호체계 관리부서인 도로과와 협의결과 경찰청 신호등 배선함의 전선관계로 이동설치가 불가하여, 배선함(신호등 핸드홀)을 교체하여 흔들리지 않도록 고정시켜 통행인들의 불편이 없도록 조치완료.</li> </ul> </div> </div>

공 사 명	교현공원 배수로 정비공사
사 진 설 명	개거외측에 사면 정리전

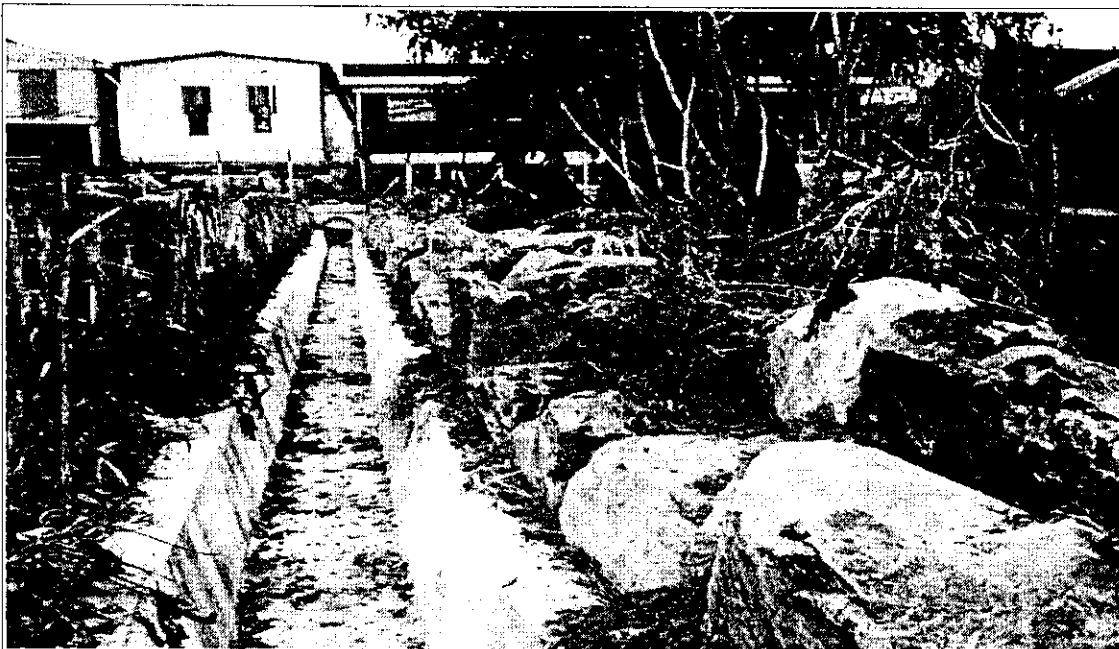
공 사 명	교현공원 배수로 정비공사
사 진 설 명	개거외측에 사면 정리 후

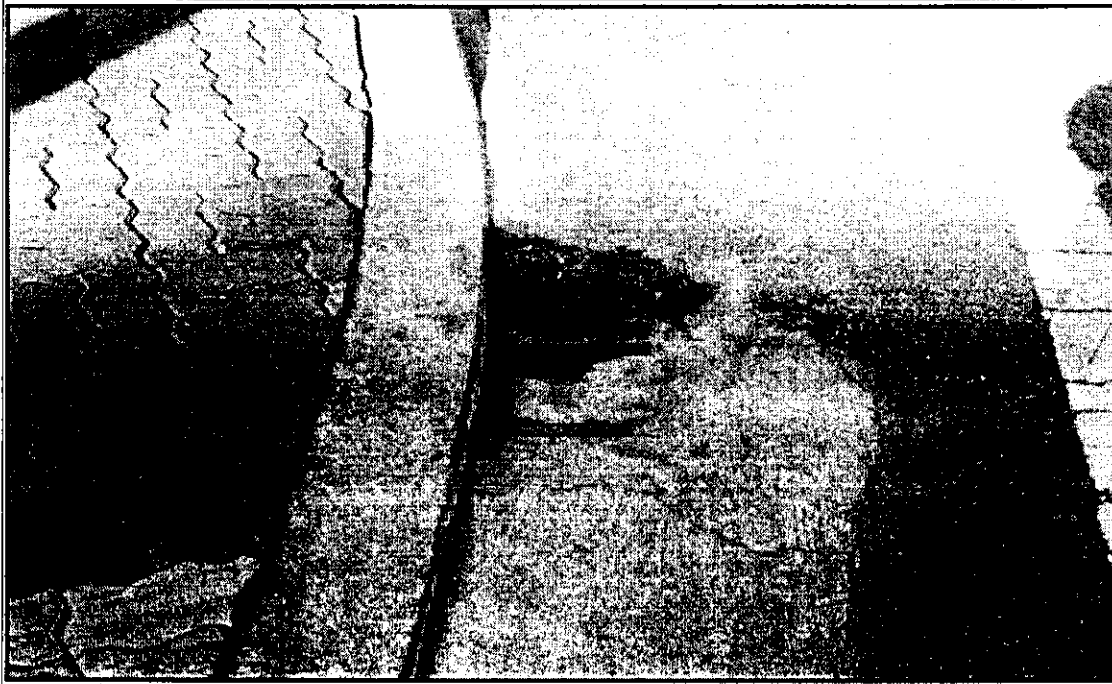
공 사 명	예성공원앞 인터로킹 재포장공사
사 진 설 명	빗물받이 모퉁이 보수 전

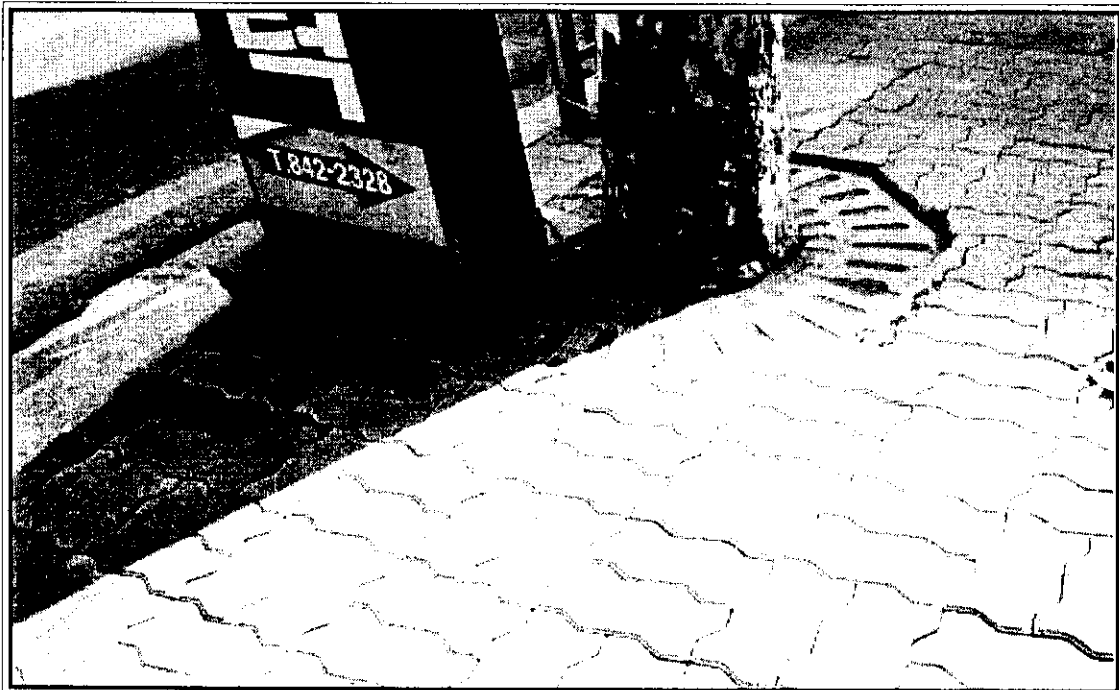
공 사 명	예성공원앞 인터로킹 재포장공사
사 진 설 명	가로수보호덮개와 블록에대한수평맞추는평탄작업전

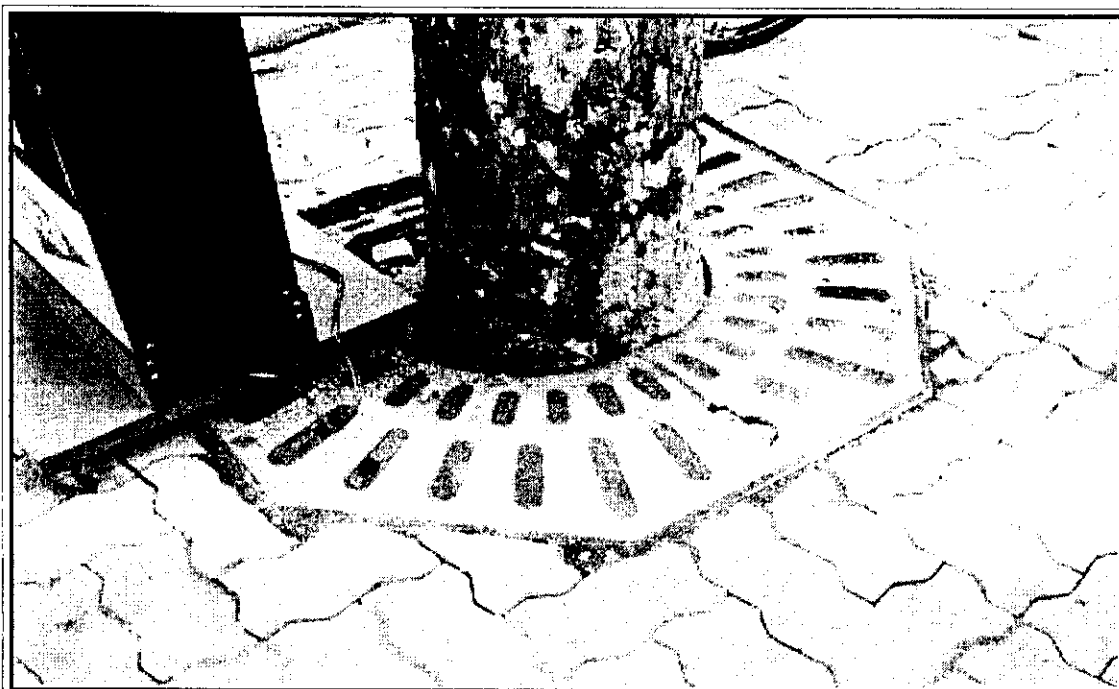
공 사 명	예성공원앞 인터로킹 재포장공사
사 진 설 명	가로수보호덮개와블록에대한수평맞추는평탄작업후

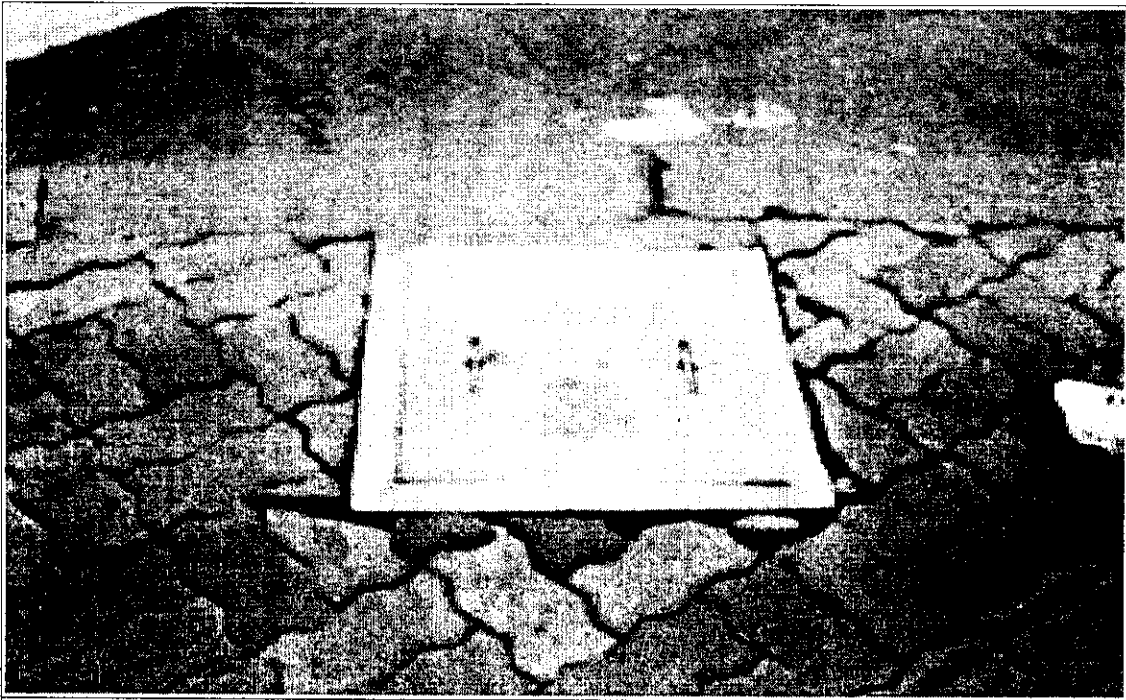
공 사 명	예성공원앞 인터로킹 재포장공사
사 진 설 명	신호등 핸드홀 교체전

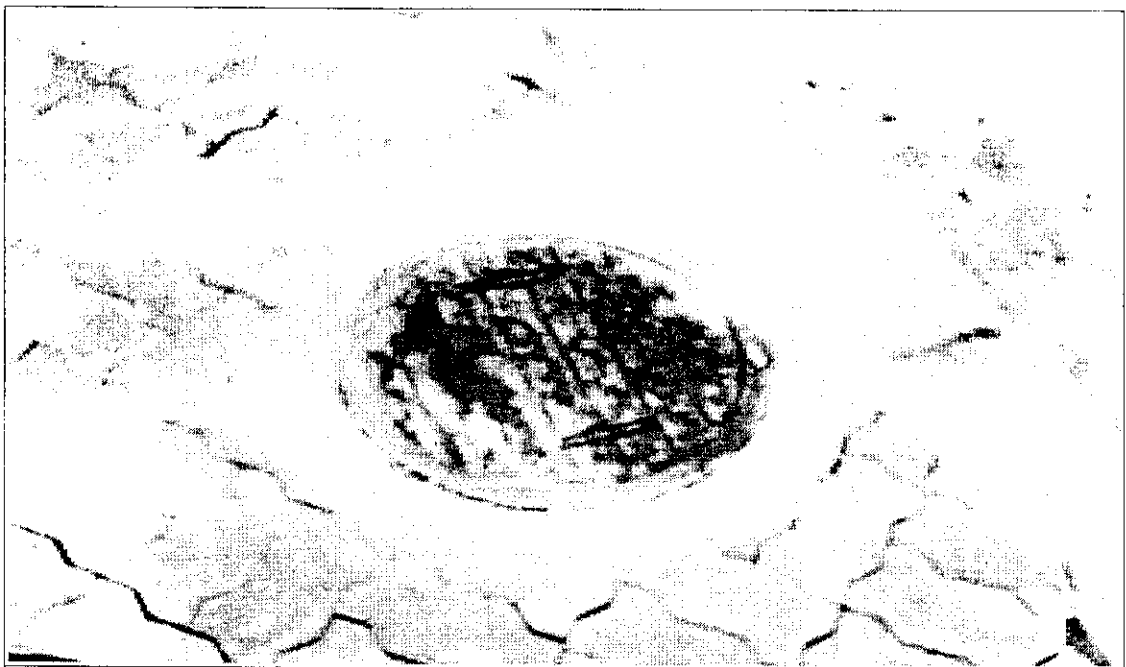
공 사 명	예성공원앞 인터로킹 재포장공사
사 진 설 명	신호등 핸드홀 교체 후

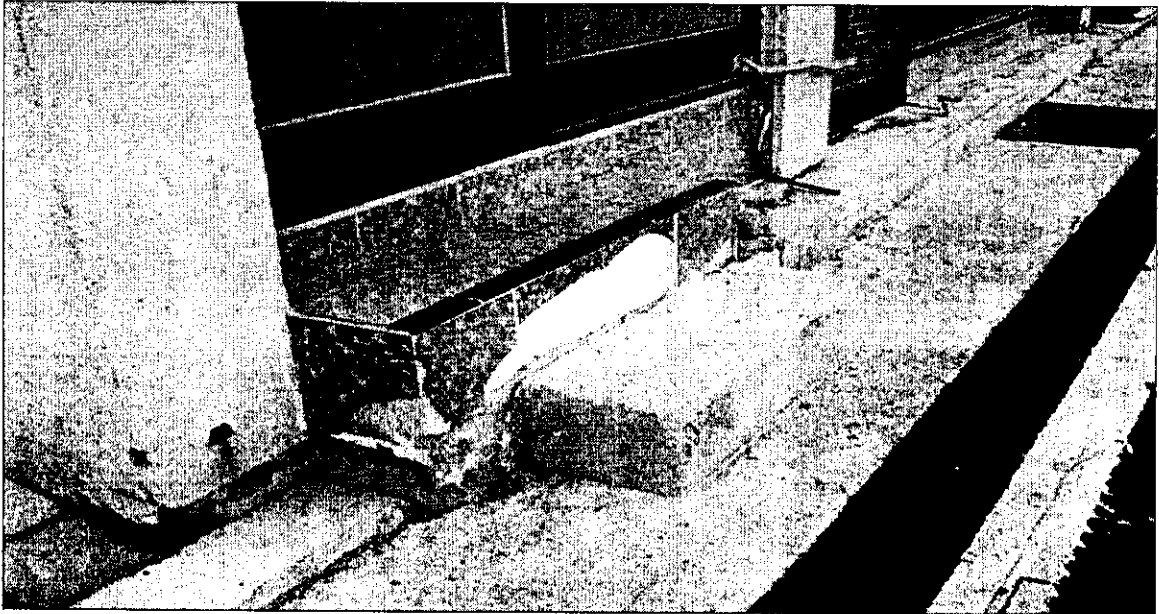
복구 前

구분	시 정	회기	109회	처리부서	용산동	처리결과	완료
<div style="border: 1px solid black; padding: 10px;"> <p><b>□ 지 적 사 항</b></p> <ul style="list-style-type: none"> <li>○ 용산주민자치센터~태광식당앞 하수도 정비공사에 따른 시설물 훼손 원상복구                             <ul style="list-style-type: none"> <li>- 용산동 327번지 도로선 삼삼이발관 현관(출입시설) 계단타일 훼손                                     <ul style="list-style-type: none"> <li>※ 훼손내역 : 출입구 계단 타일 약 5m<sup>2</sup> 훼손</li> </ul> </li> </ul> </li> </ul> </div>							
<div style="border: 1px solid black; padding: 10px;"> <p><b>□ 처리결과 또는 조치계획</b></p> <ul style="list-style-type: none"> <li>○ 훼손 경 위                             <ul style="list-style-type: none"> <li>- 경계석 보수를 위하여 기존 콘크리트 깨기 작업시 불가피 훼손</li> <li>- 시공업체에서 훼손 당시 원상복구하기로 하였으나 복구 지연                                     <ul style="list-style-type: none"> <li>※ 타일훼손면적 A=5.0m<sup>2</sup> -</li> </ul> </li> </ul> </li> <li>○ 조 치 내 용                             <ul style="list-style-type: none"> <li>- 시공사(청광토건)에 원상복구 촉구</li> <li>- 타일보수 완료(06.11.01)</li> </ul> </li> </ul> <p style="margin-top: 20px;">붙 임 : 원상복구완료 사진 1부.</p> </div>
