『2006년도 행정사무조사』
지적사항 처리결과

경 제 건 설 국

2006년도 행정사무조사 처리결과 목록

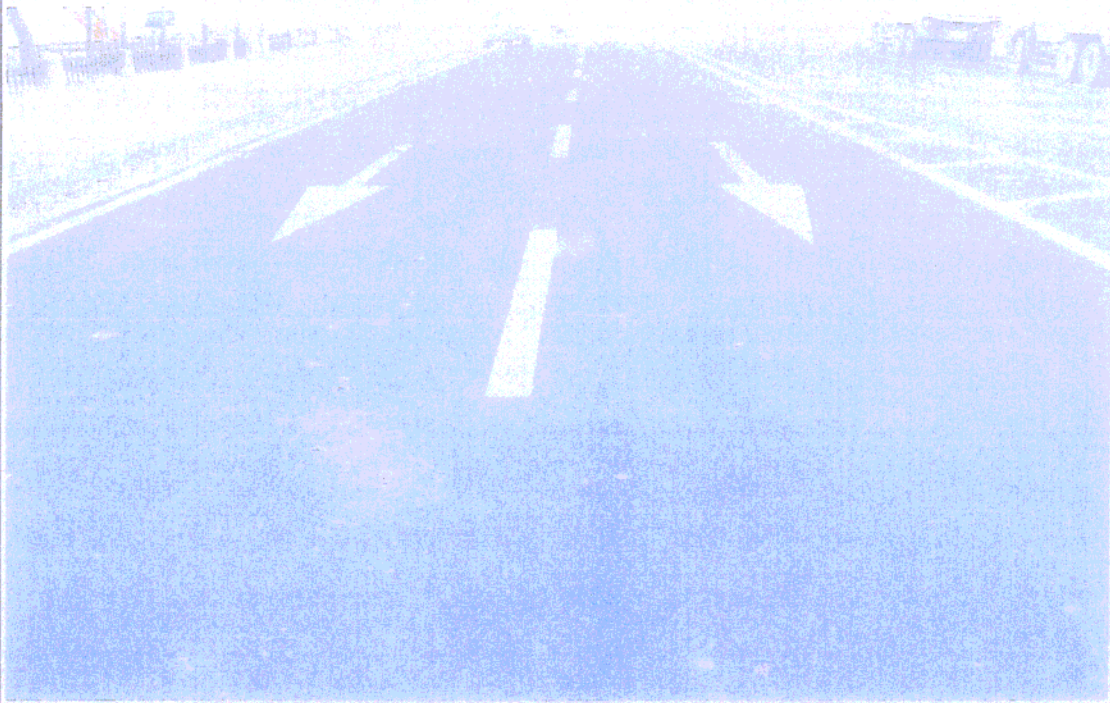
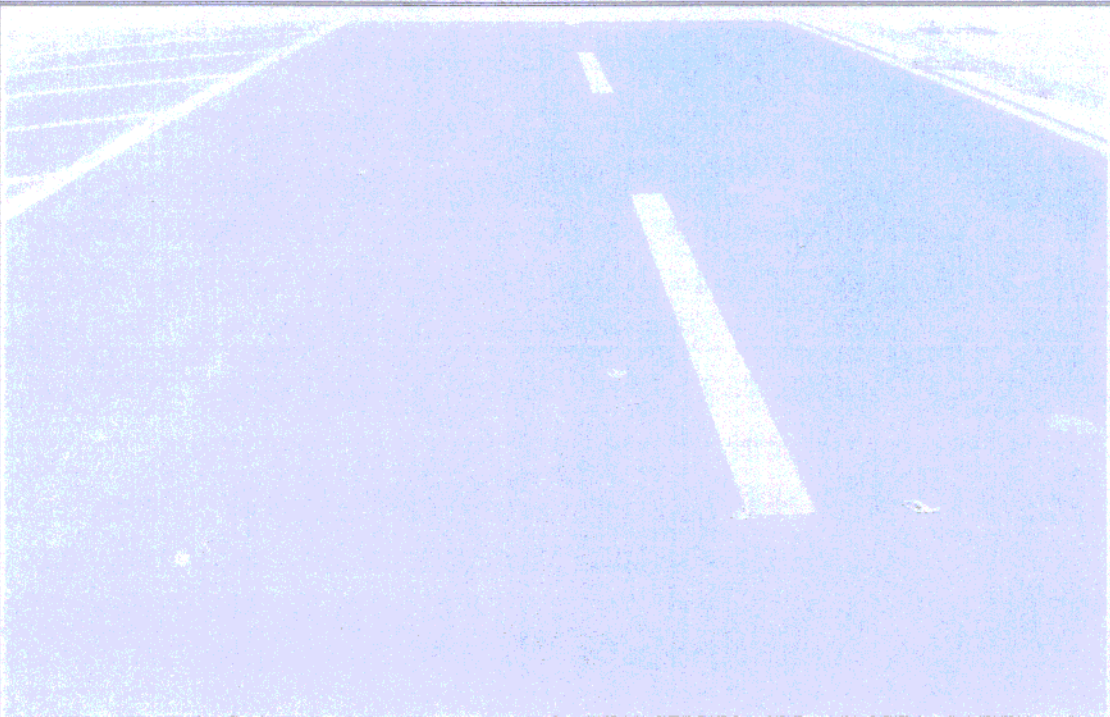
구분	시 정	회기	109회	처리부서	도로과	처리결과	완료
<div> <div>□ 동부우회도로 개설공사</div> <ul style="list-style-type: none"> ○ 도로에 설치된 각종 관로의 맨홀뚜껑이 노면과 일치되지 않게 시공되어 차량통행시 불편을 초래하므로 향후 맨홀뚜껑과 노면이 일치되도록 시공하여 통행차량의 불편을 최소화 할 것. ○ 아스콘 포장면이 고르지 못하여 이음부분에 편차가 발생하는 등 불량시공 되었으므로 보완시공하기 바람 ○ 신설도로인 유원APT~연수주공3단지~I-Park APT 구간에 신호등 설치 등 교통안전시설을 조속히 갖추어 빠른 시일내에 개통토록 할 것 ○ 연수주공 3단지 동편에 진출입로를 설치할 수 있도록 도로의 선형을 변경하여 시공(건의) </div>							
<div> <div>□ 처리결과 또는 조치계획</div> <ul style="list-style-type: none"> ○ 도로에 설치된 각종 관로의 맨홀뚜껑이 노면과 일치되지 않게 시공되어 차량 통행시 불편을 초래하므로 향후 맨홀 등의 구조물과 포장면이 일치 되도록 공사에 대한 지도 및 감독을 철저히 하여 이와 같은 사례가 발생되지 않도록 조치하겠음. ○ 아스콘 포장면이 고르지 못하여 이음부분에 편차가 발생하는 사항은 아스콘 포장을 실시하면서 포장기계의 폭(3~3.6m)이 한정 되어 있어 먼저 포설한 부분과 다음 포설하는 부분이 아스콘의 온도차이로 접합이 원활하지 못하여 생기는 문제로 앞으로 포장시공시 공사감독을 철저히 하여 접합부분 처리에 만전을 기하겠음. ○ 신설도로인 유원APT~연수주공3단지~I-Park APT 구간에 신호등 은 2006년 12월 15일 설치 완료하였음. ○ 연수주공 3단지의 동편 진출입로 설치하는 아파트 단지의 많은 교통량이 대로(25m)와 접하게 됨으로 단순하게 진출입로를 설치 하여 시행 할 문제가 아니고 차량 진출입(가감속차선) 시설 및 아파트 부지내로의 인도설치 등이 요구되는 사항으로 아파트와 협의하여 조치하겠음. </div>

내 용 : 동부우회도로개설공사 아스콘포장 이음부분 편차

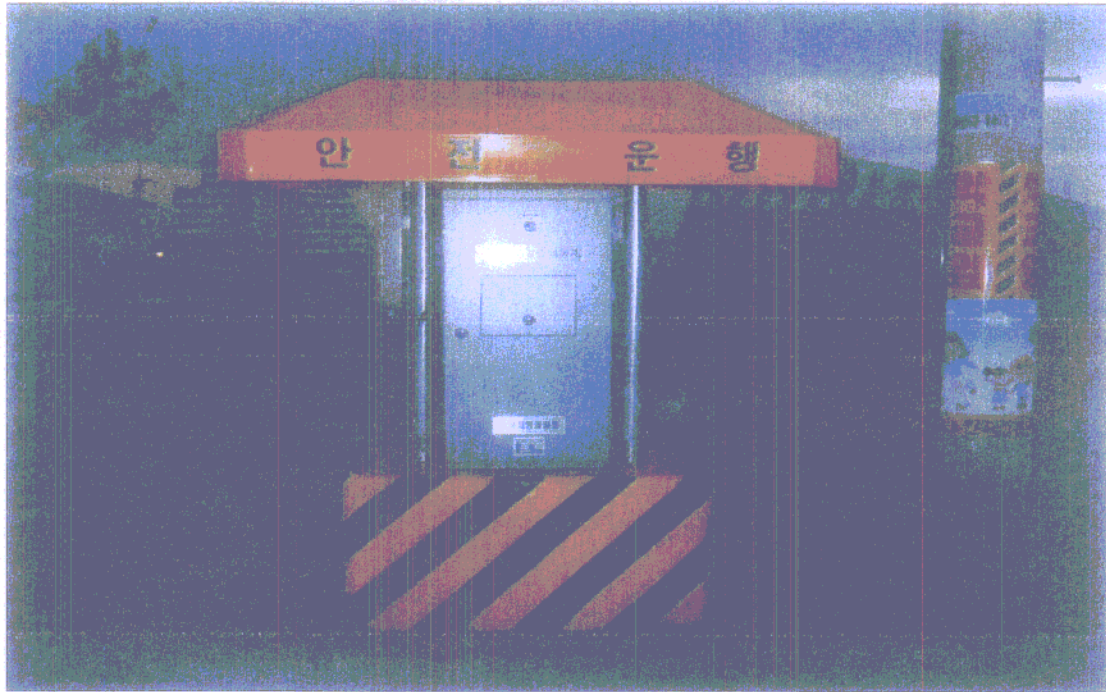
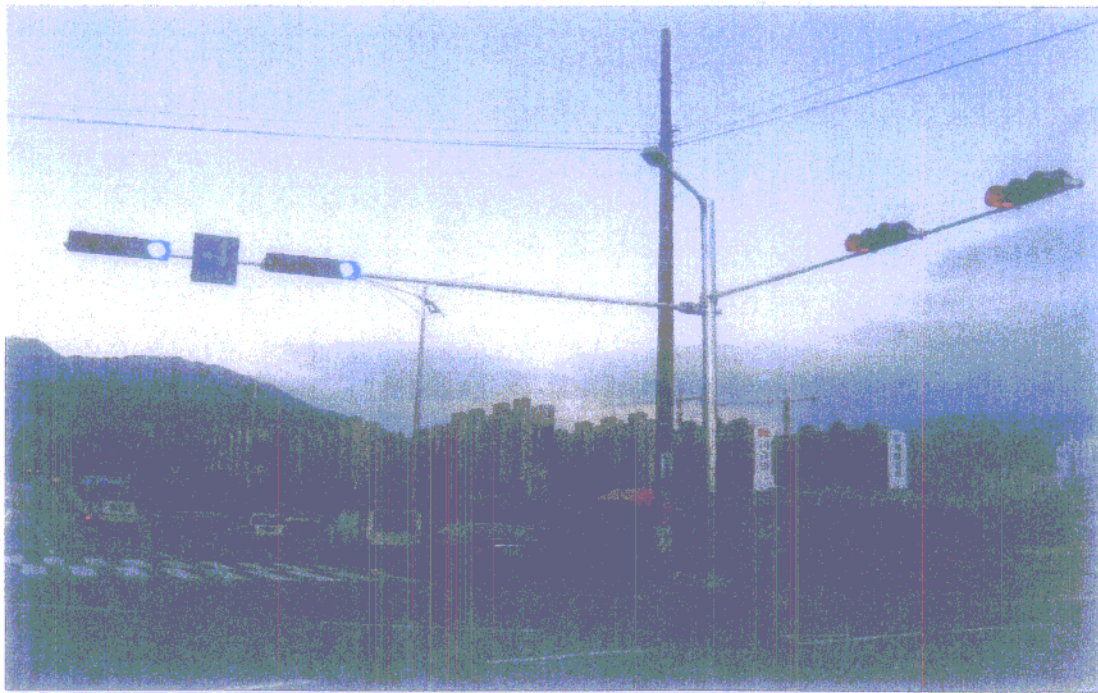
내 용 : 연수동 주공2단지입구 신호등 설치완료 사진

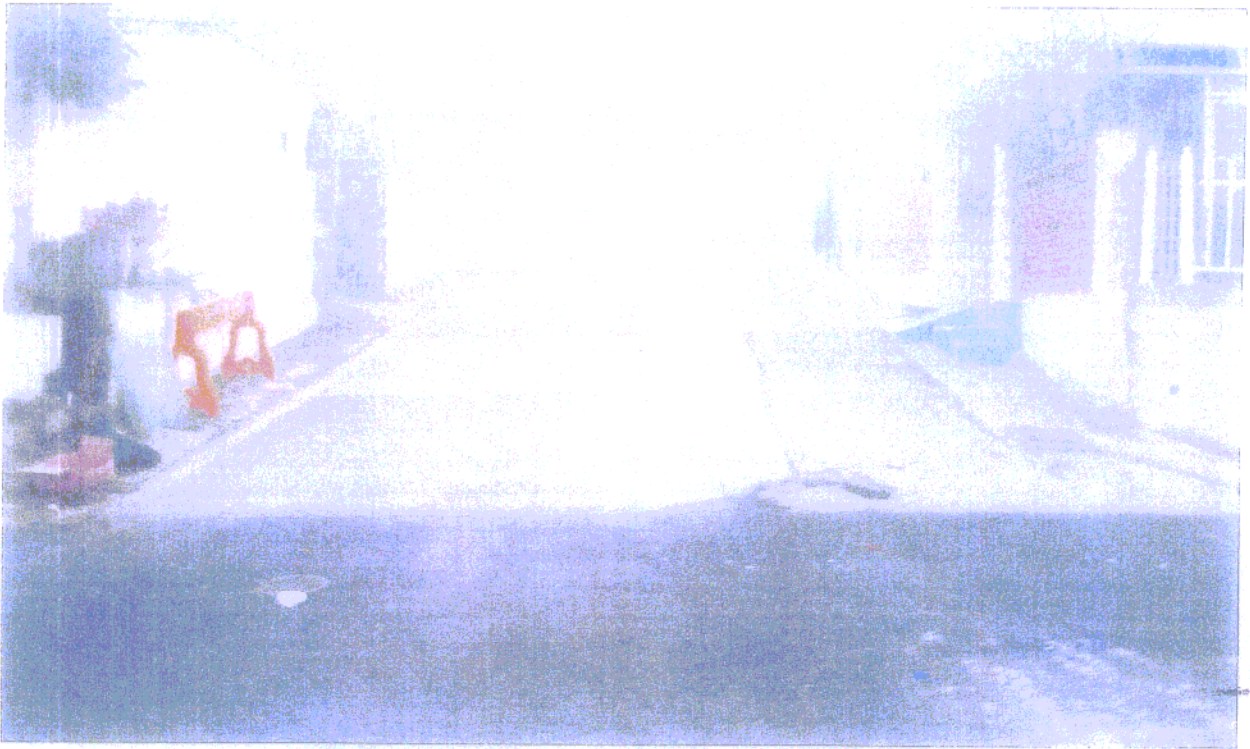
트랜치수로 설치 (조치전)

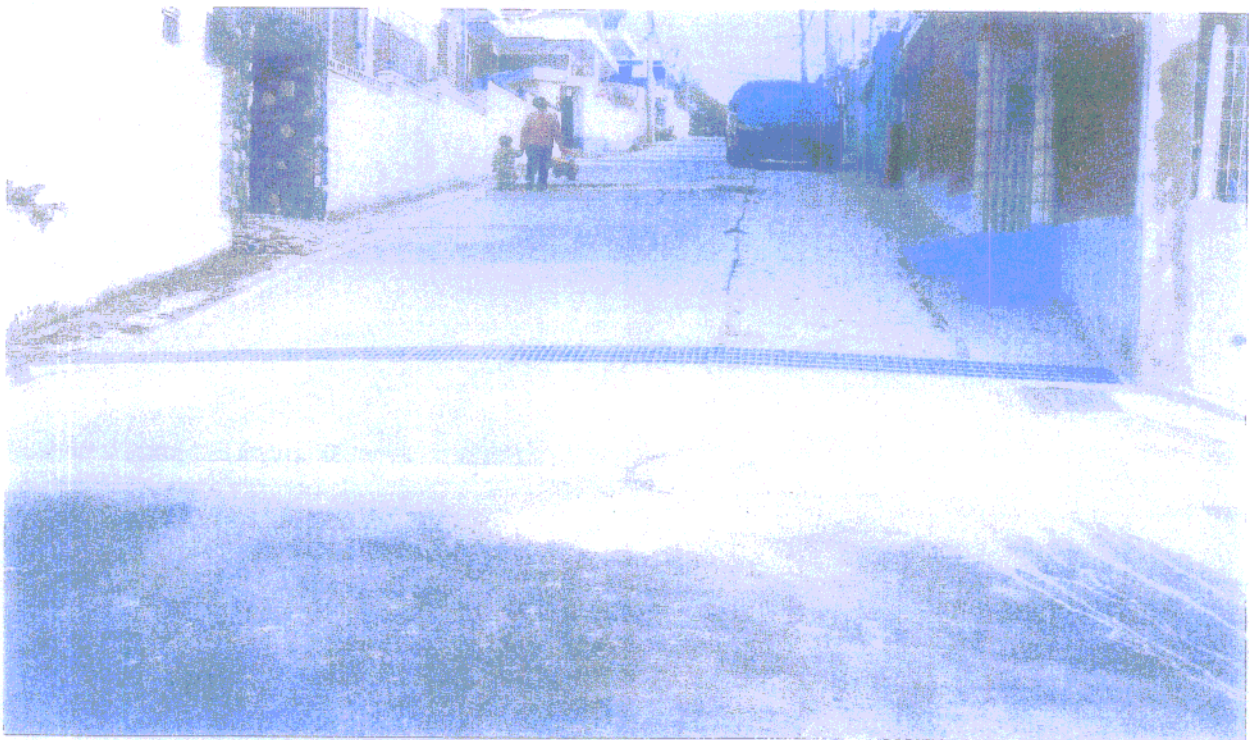
트랜치수로 설치 (조치후)

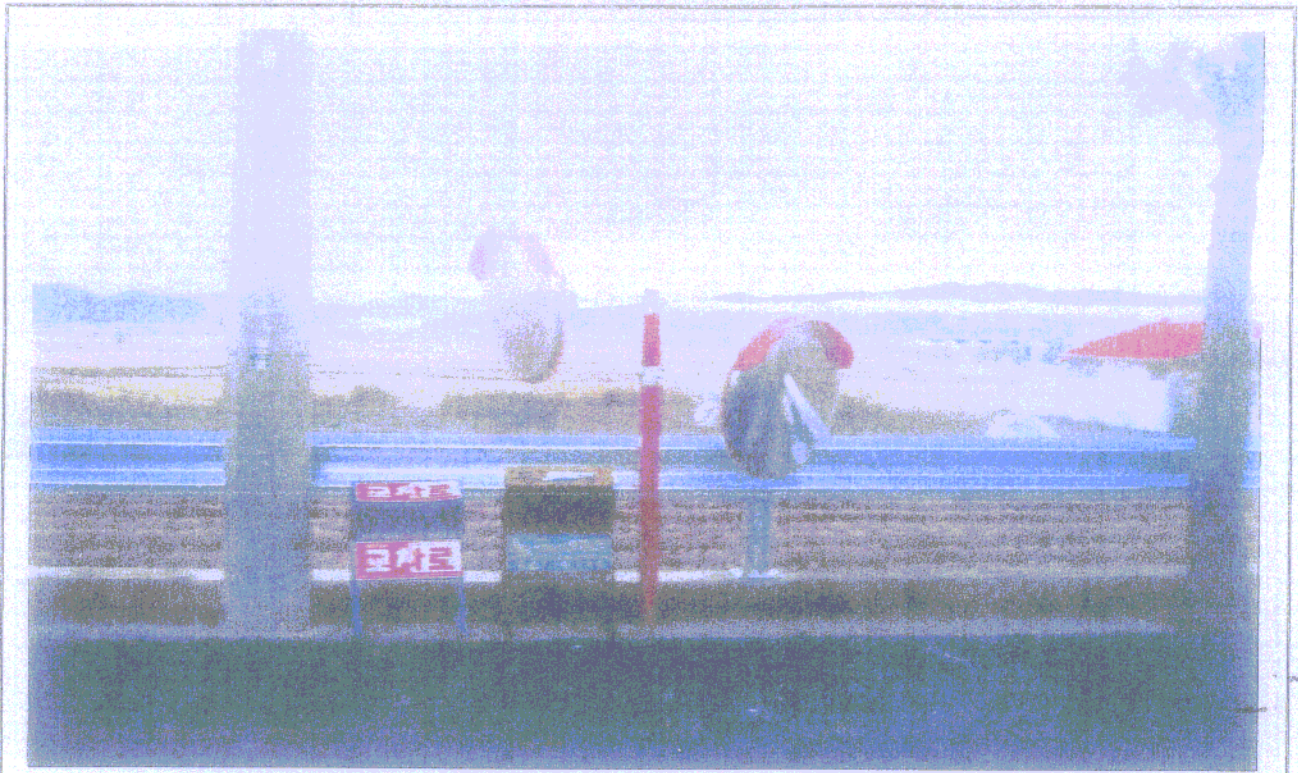
반사경 재시공(조치전)

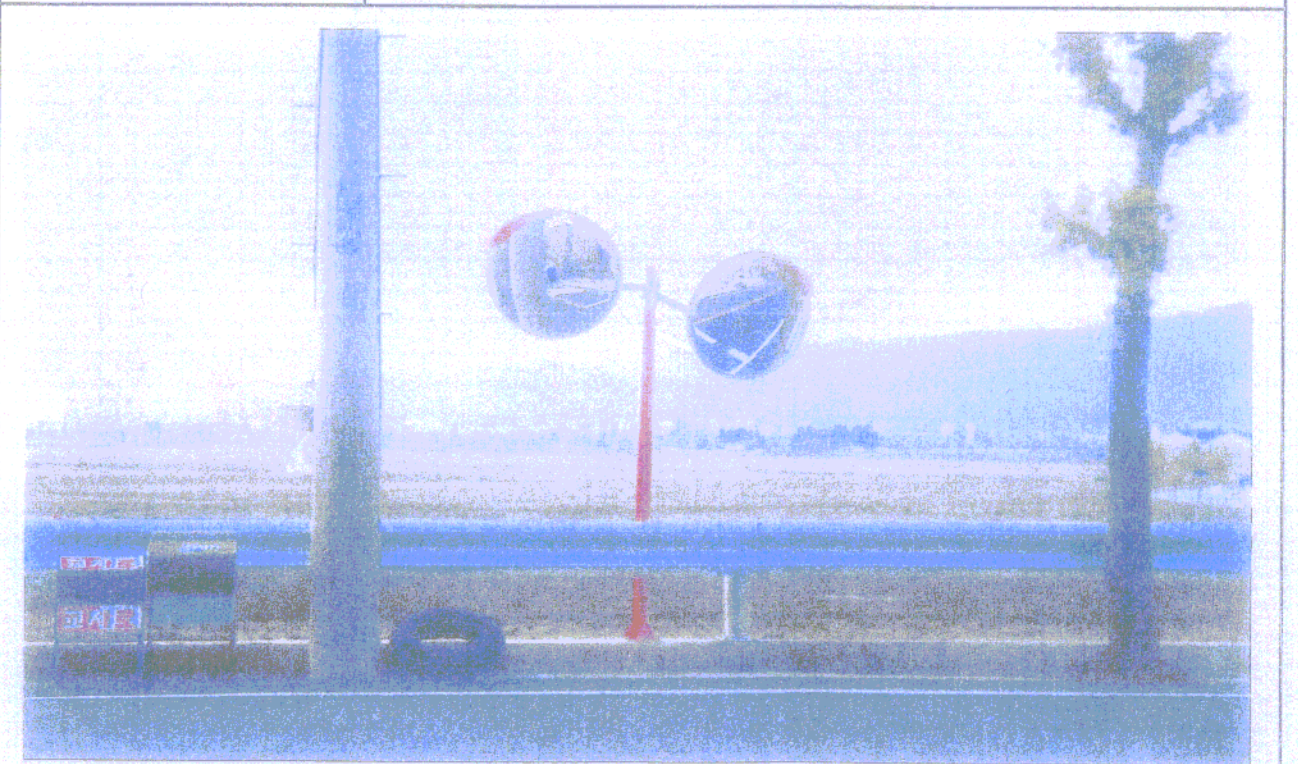
반사경 재시공(조치후)

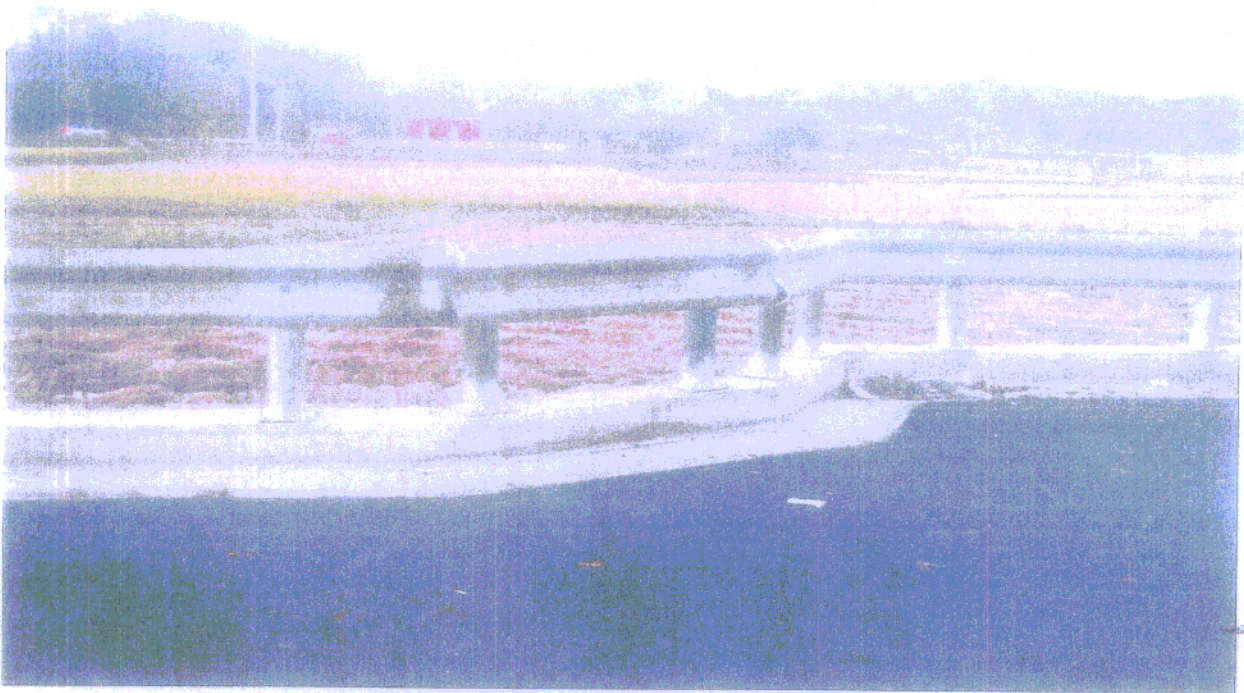
가드레일 코너부 마감 불량 (조치전)

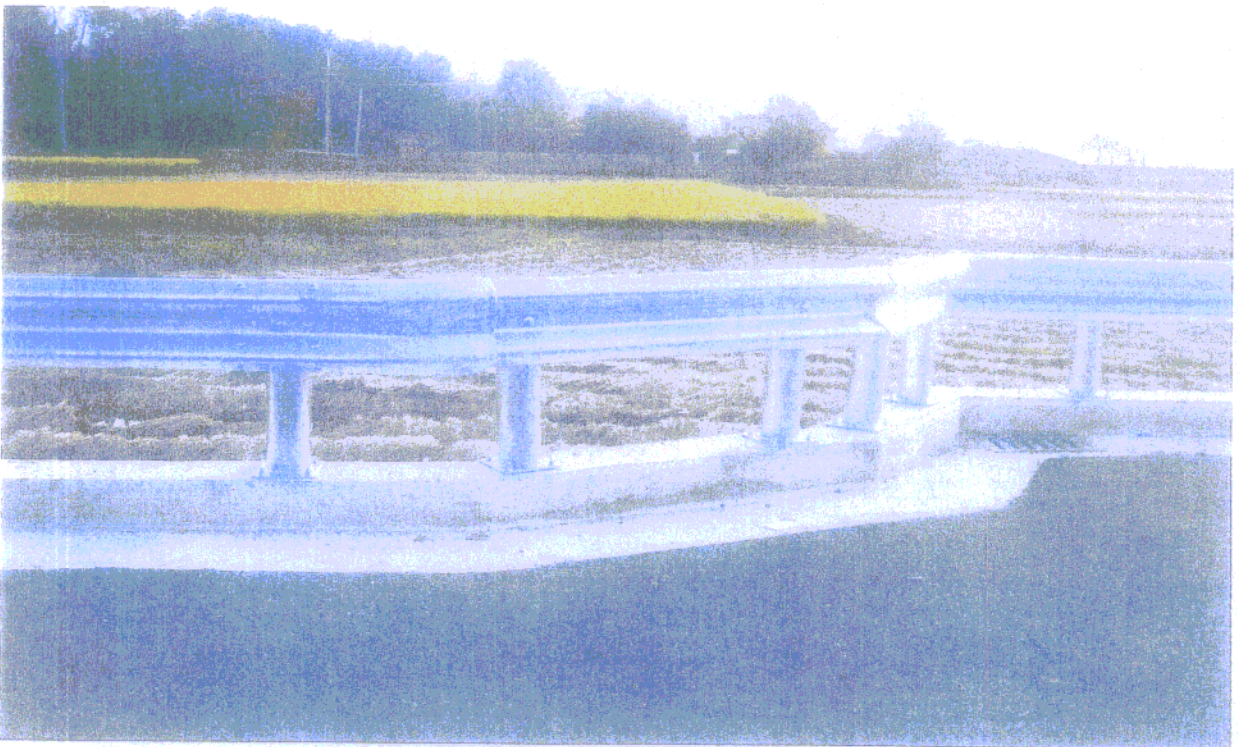
가드레일 코너부 마감 불량 (조치후)

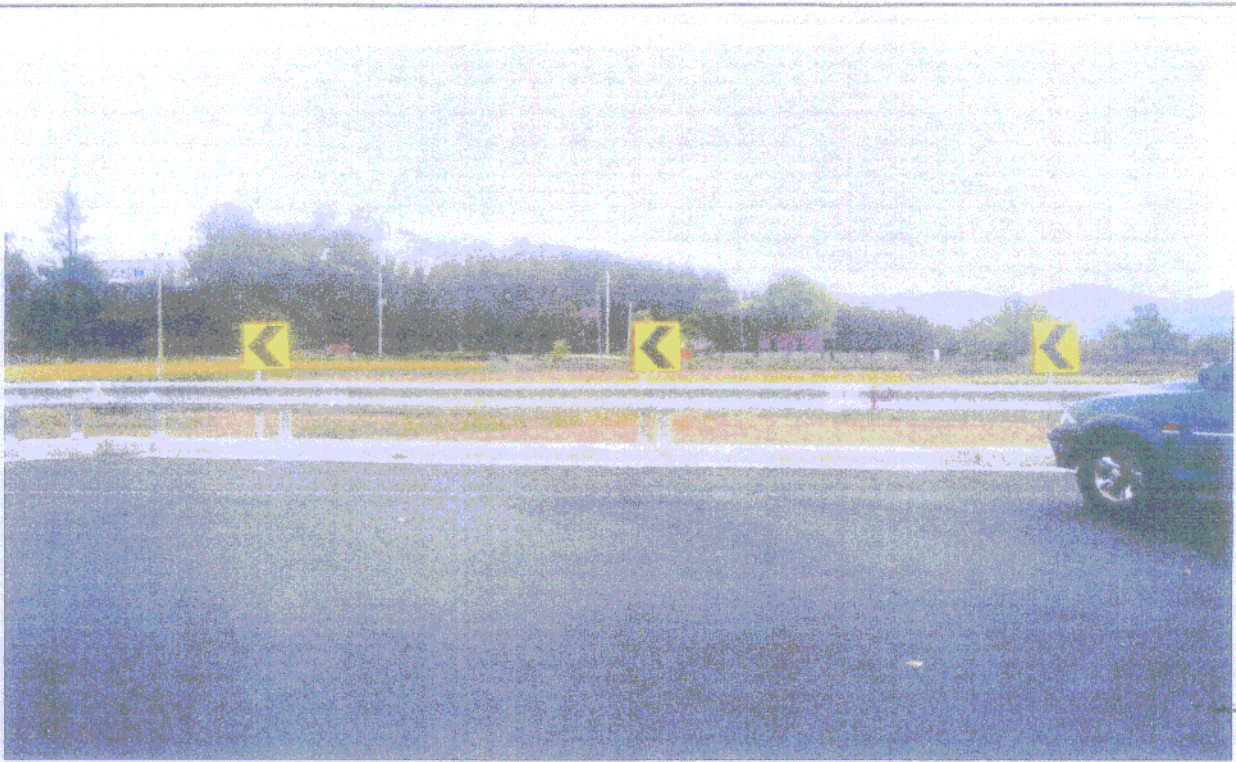
갈매기표지판 설치 (조치전)

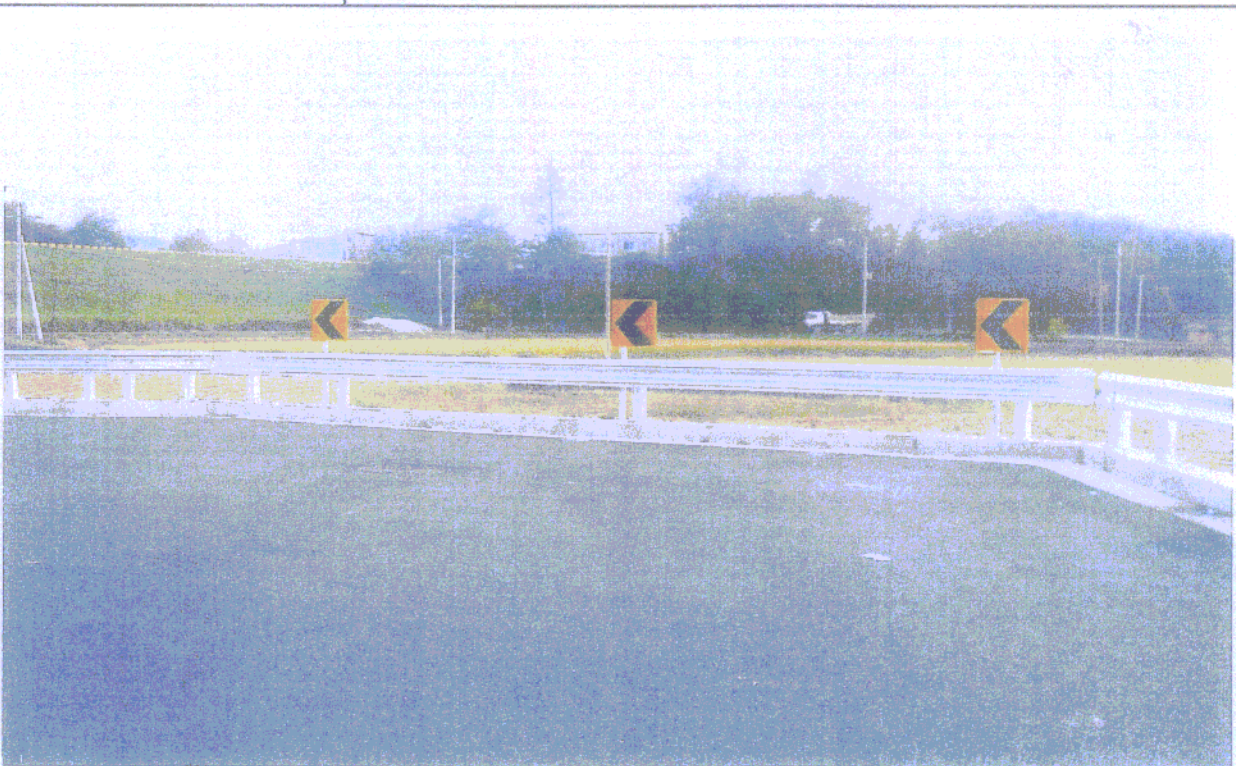
갈매기표지판 설치 (조치후)

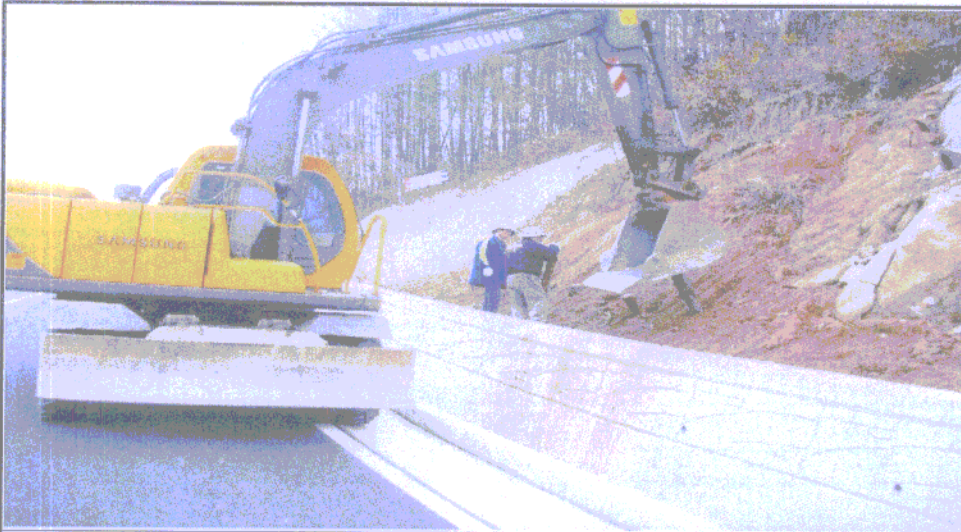
시 공 전

구분	시 정	회기	109회	처리부서	도로과	처리결과	완료
<p><input type="checkbox"/> 용산~야동간 도로확포장</p> <ul style="list-style-type: none"> ○ 포장공사 시점부 절개지 법면 토사유실로 추가적인 법면붕괴가 우려, 대책 강구 <ul style="list-style-type: none"> - 포장공사 시점옆 법면 절개지 약 5m정도의 토사가 흘러내려 있는 상태로 추가적인 붕괴가 우려됨 - 추가적인 법면 붕괴로 인한 안전사고가 발생하지 않도록 조기에 대책을 강구하기 바람 							
<p><input type="checkbox"/> 처리결과 및 조치계획</p> <ul style="list-style-type: none"> ○ 위 치 : 엄정 용산 - 소태 야동간 ○ 처리결과 <ul style="list-style-type: none"> · 행정사무조사 지적사항인 도로 비탈면 토사 유실구간에 대하여 비탈면 보강(말뚝시공) 및 거적덮기, 씨앗뿌리기 시공 조치 완료 (붙임 : 비탈면 보수 전,중,후 사진 각 1부)
