제112회 임시회

지 적 사 항 처 리 결 과

물 관 리 사 업 소

2006년도 행정사무조사 처리결과 목록

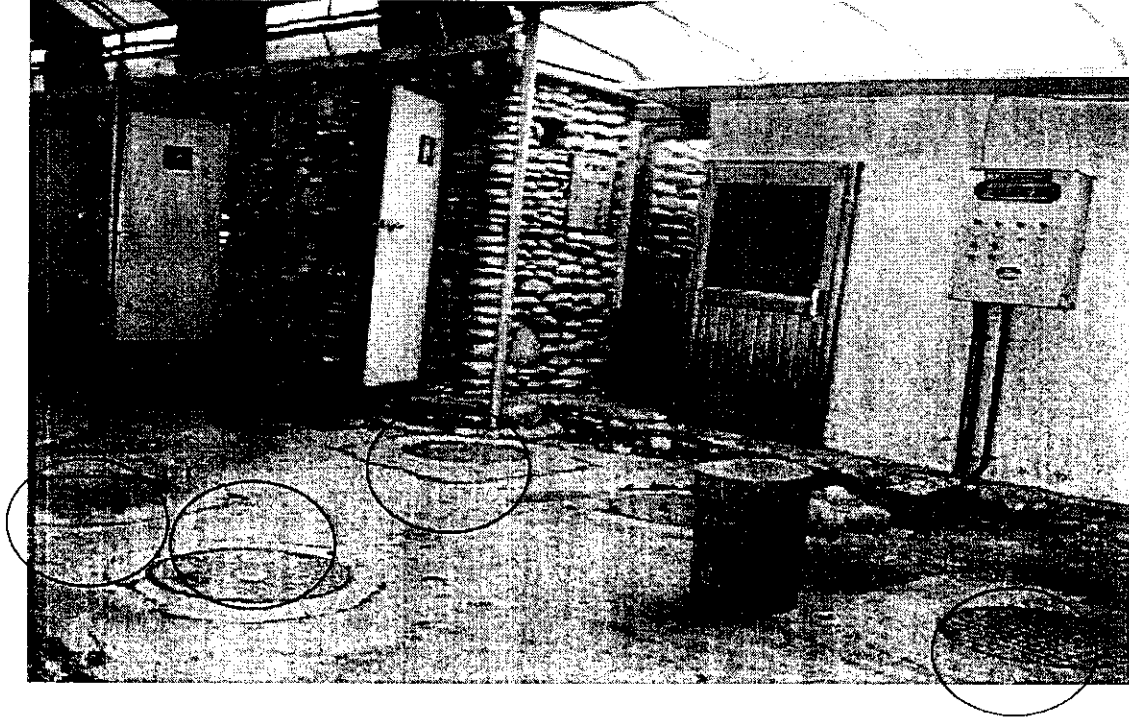
○ 오수처리시설 전경 ▲

구분	시 정	회기	109회	처리부서	물정책과	처리결과	완료
<p>□ 삼형제가든 하수관거 불법여부 파악</p> <ul style="list-style-type: none"> ○ 공사지점이 「상수도 보호구역」임에도 삼형제가든의 하수(관)가 하천으로 배출되고 있는 것으로 추정되고 있는 바, 불법여부를 파악 조치하기 바람 							
<p>□ 처리결과 또는 조치계획</p> <ul style="list-style-type: none"> ○ 확인대상 <ul style="list-style-type: none"> • 상 호 : 삼형제가든 • 소재지 : 충주시 살미면 향산리 300-2 • 소유자 : 영농조합법인느낌표(2006.07.11 소유권이전) ○ 현지확인 결과 <ul style="list-style-type: none"> • 삼형제가든의 오수처리시설 방류구 배관으로 확인 • 2006년 4월경 다리공사 중 기존 방류배관의 파손으로 신규 배관설치 완료 • 오수처리시설 적정가동여부 파악을 위해 방류 수질점검을 하고자 몇차례 방문을 하였으나 2006. 06월경부터 휴업상태로 영업자 및 관계자를 만날 수 없어 오폐수 측정을 위해 채수할 수 없었음 ○ 향후 조치계획 <ul style="list-style-type: none"> • 수시로 방문하여 삼형제가든의 영업 재개시 방류 수질기준 준수여부 파악을 위해 지도·점검에 철저를 기하겠음 <p>붙임 : 현지상황 사진 2부. 끝.</p>

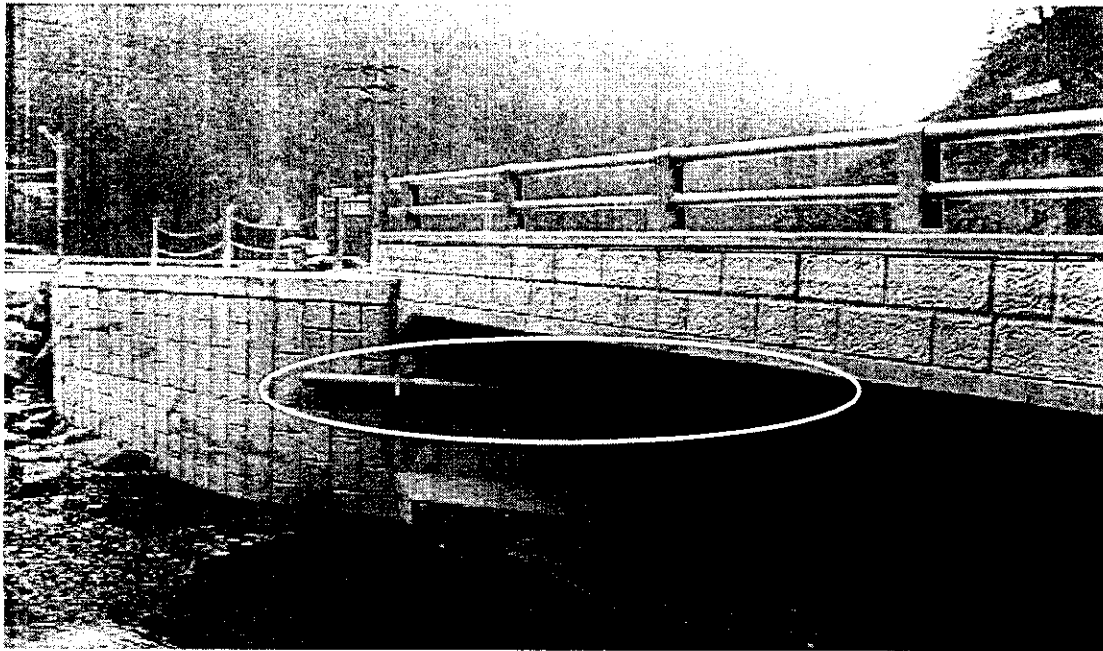
○ 방류배관 위치도(공사로 인한 신규배관설치) ▲

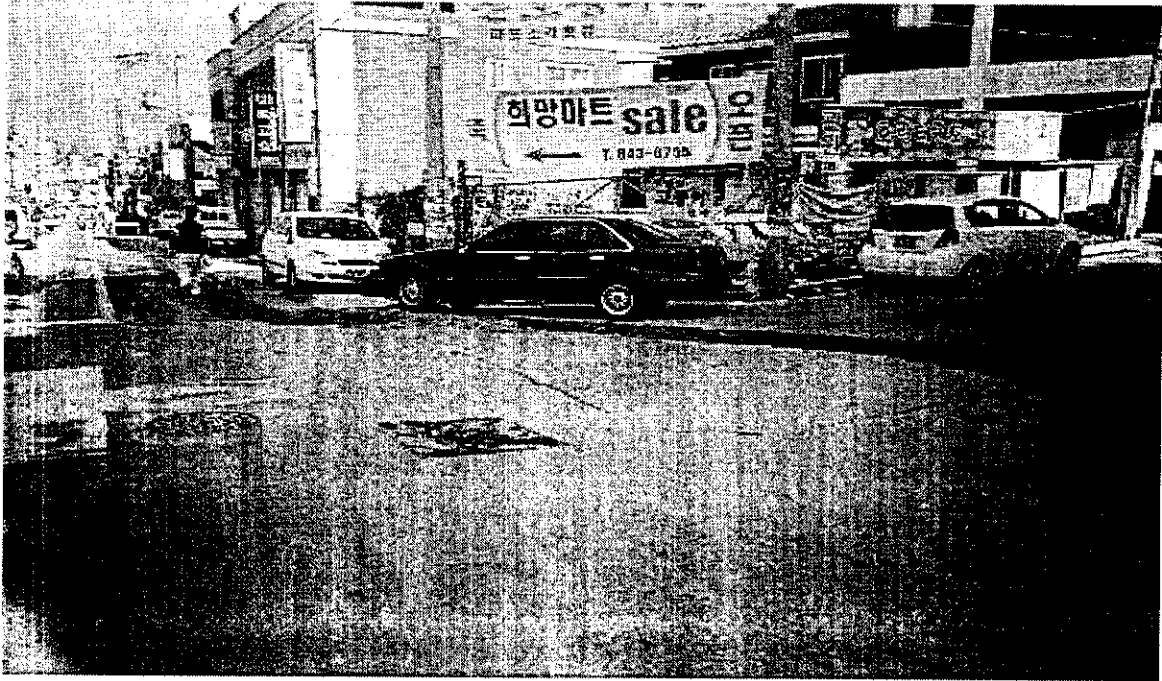
1. 문화동 럭키@ 후문 주변 (노면침하) ▲

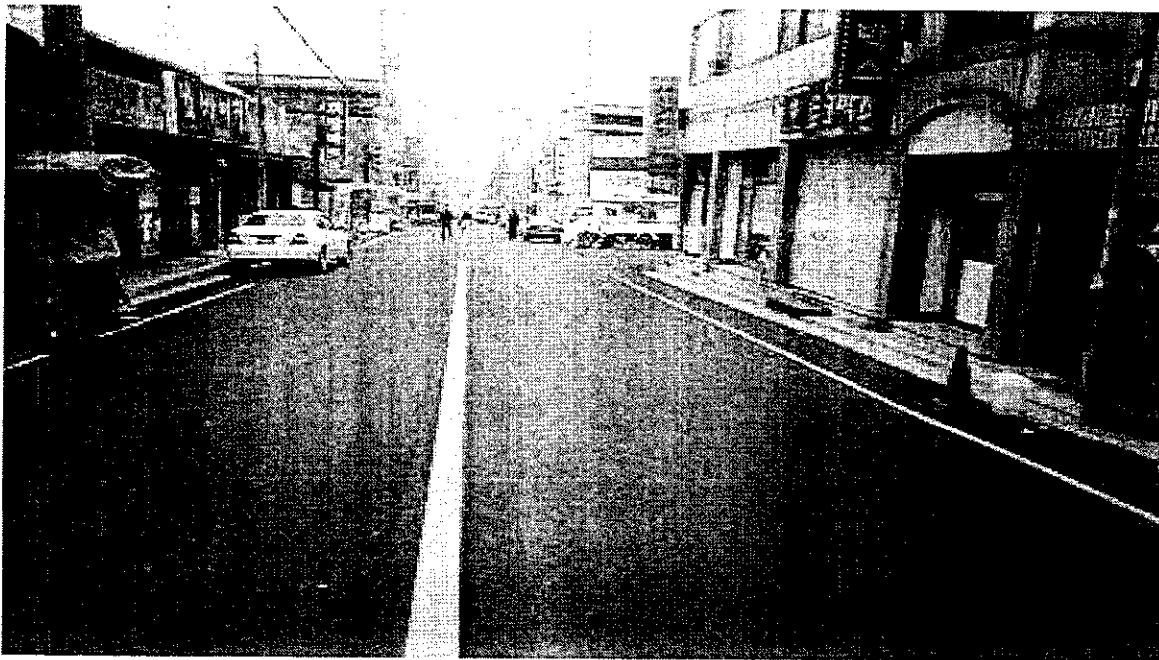
2. 노면 침하된 곳 아스팔트 덧씌우기 실시 ▲

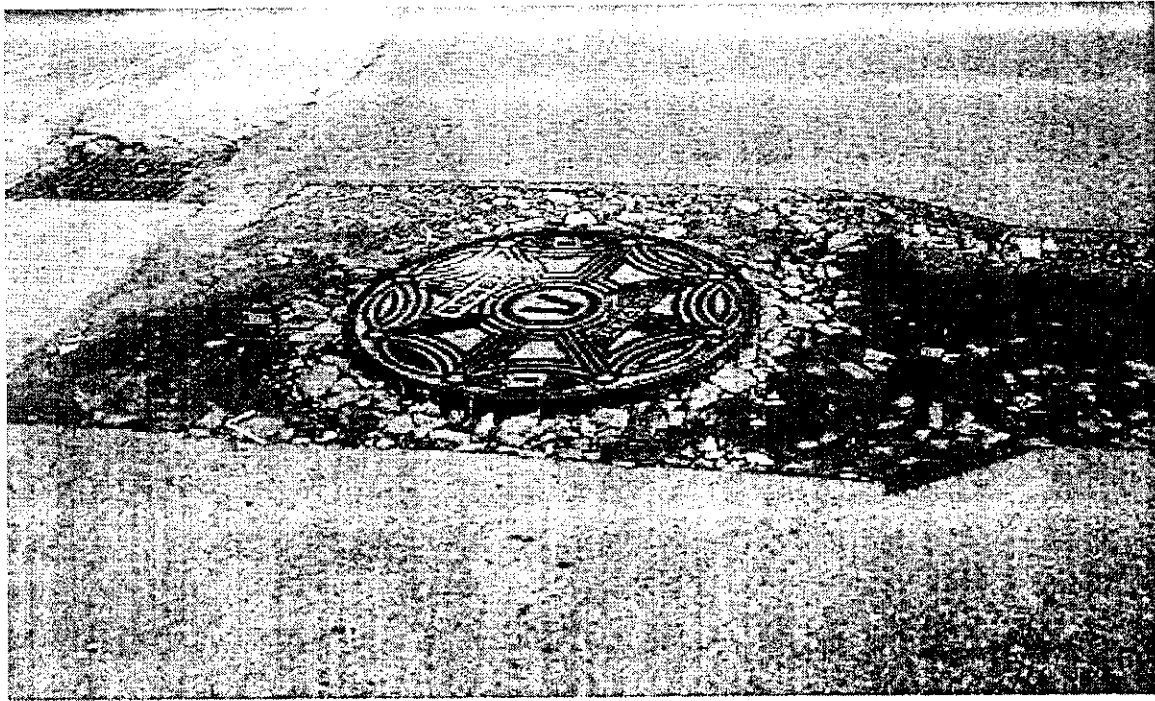
3. 공사구간 요철 발생 ▲

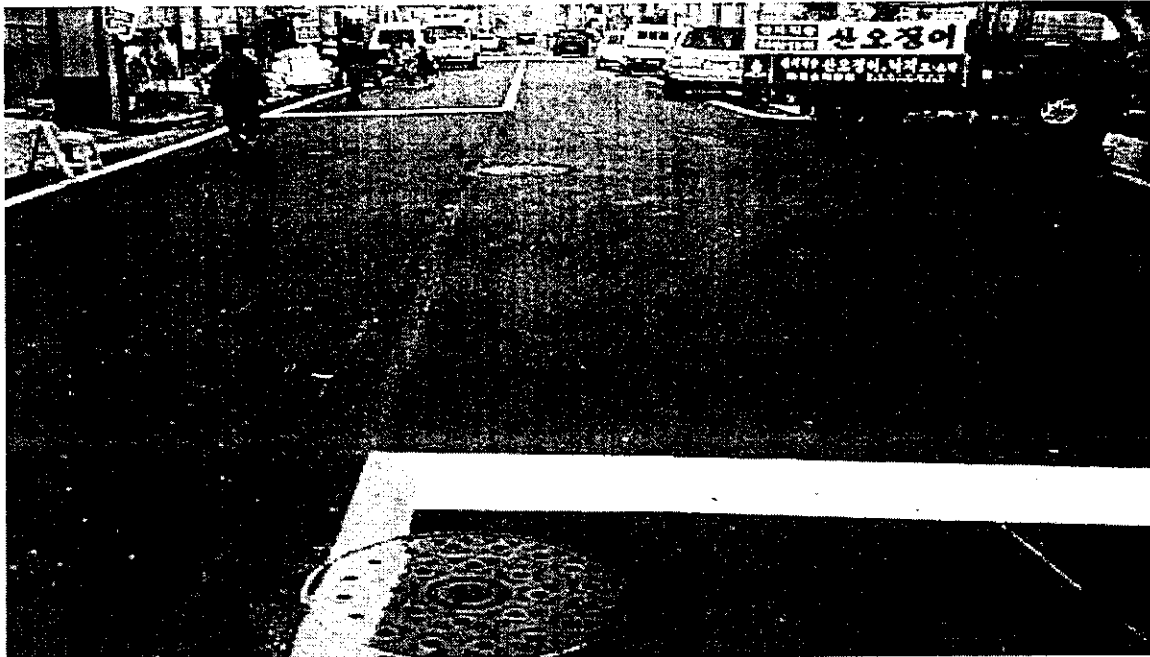
4. 파손된 노면 보수 실시 ▲
