- 2012년도 행정사무조사 -
시정 및 개선요구사항 처리결과

시정 및 개선요구사항 처리결과 보고서

문화복지국

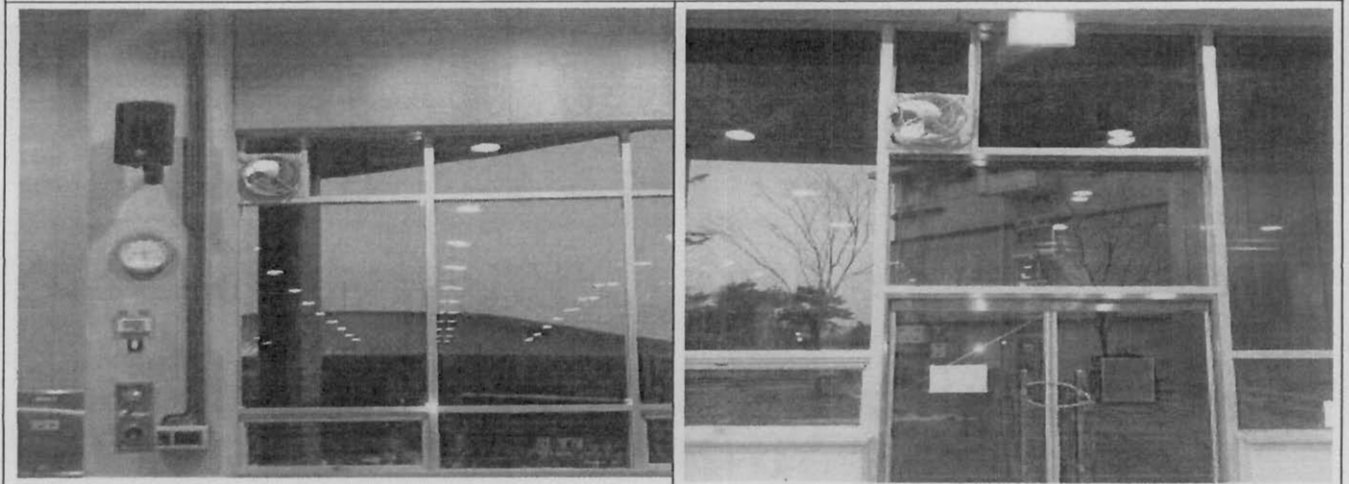
게이트볼장의 인조잔디에서 발생하는 비산먼지가 많아 시설이용자 호흡기건강에 영향이 있으므로 환기시설에 대한 대책을 강구하기 바람.

- 환풍기 설치 완료(2012. 12. 10)
- 사업개요
 - 사업비 : 8,980천원
 - 사업량 : 환풍기 3개소
 - 사업기간 : 2012. 11. 21 ~ 12. 10

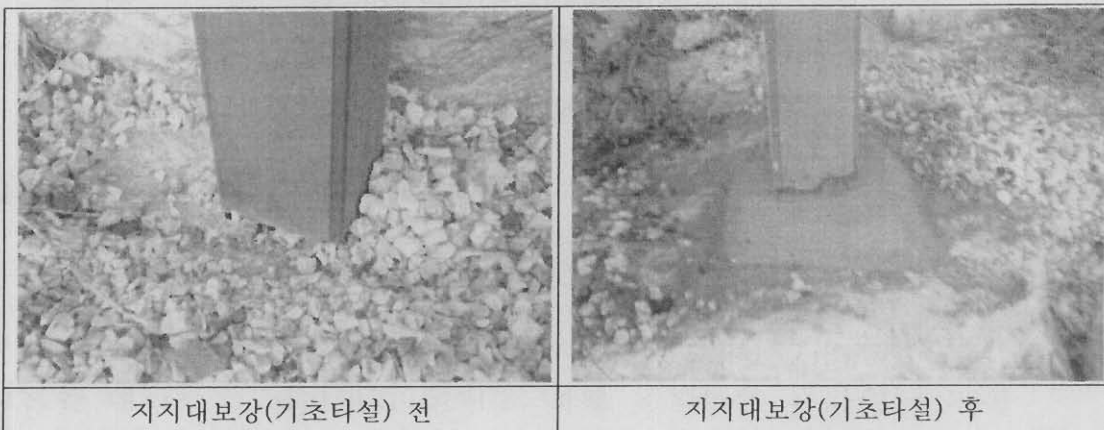
- 양성온천 주차장 주변 하천변에 식재한 청단풍나무 주변은 잔디를 식재하여 마무리를 하고, 식재되지 않은 나머지 하천변의 구간에도 비내길의 청단풍길과 연계되어 아름다운 청단풍길이 조성될 수 있도록 청단풍 나무를 식재하는 방안을 검토하기 바람.
- 설치한 데크로드 지지대의 안전을 위해 지지대를 보강하기 바람

- 지지대 기초콘크리트타설 보강완료

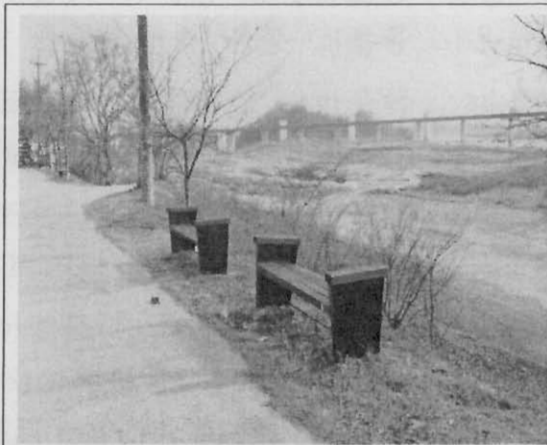
철거 전 의자

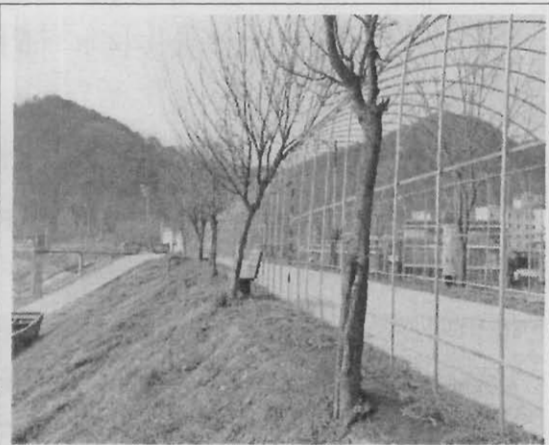
철거 전 벚나무

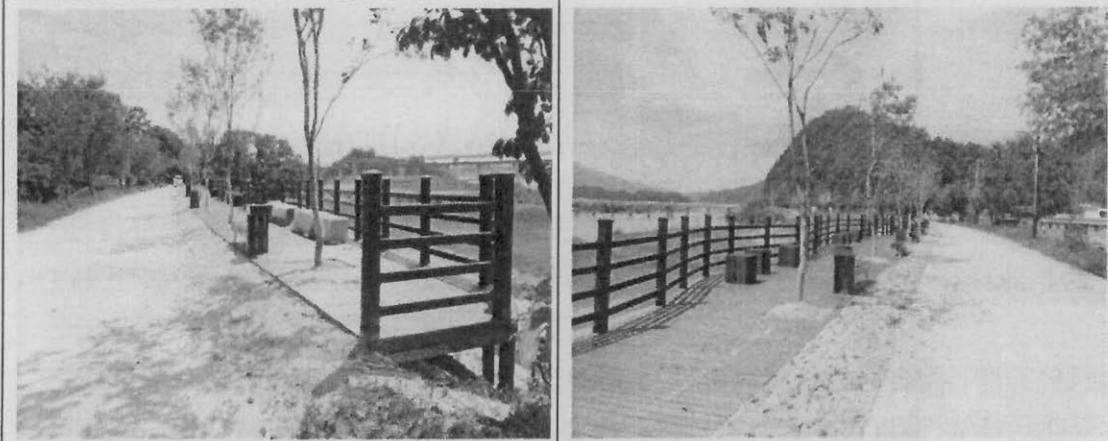
데크와 기존도로 사이 공간

- 데크와 기존도로 사이 공간을 효율적으로 사용하기 바람.
 - 도시계획도로(진입도로) 공사(2013년 하반기)시 잔디식재, 식생블럭 등 통행에 불편이 없도록 조치하겠음.

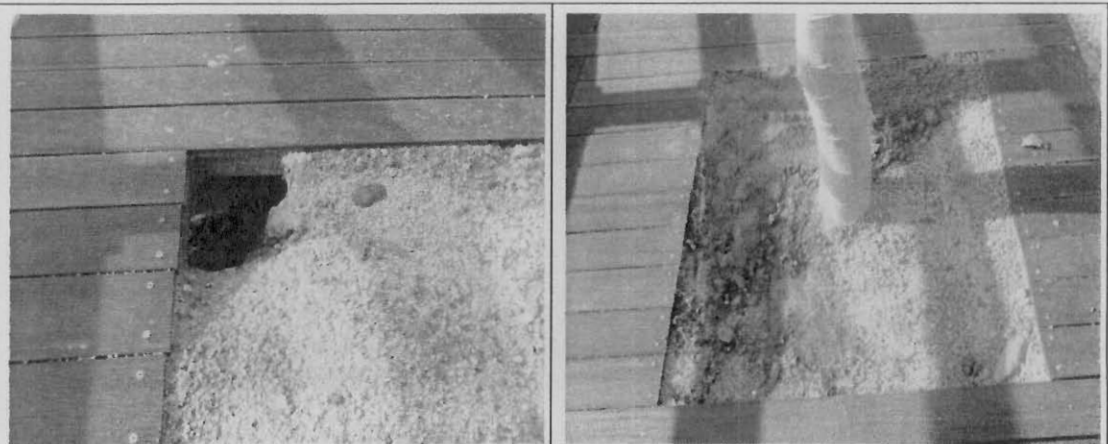
흙이 무너진 상태

보강공사 후

- 남한강목계나루 데크로드 인근 화장실 청소상태 불량 시설관리 철저
 - 독방 문화산책로 공사시(2013년 상반기) 청소 등 정비하겠음(향후계획)
- 이팝나무 보호틀 설치, 나무 주변 흙이 무너지지 않도록 데크로드 밑부분 마감 철저.
 - 보호틀은 독방 문화산책로(2013년 상반기) 공사시 설치.(향후계획)
 - 나무 주변 흙이 무너진 부분 보강공사 완료.

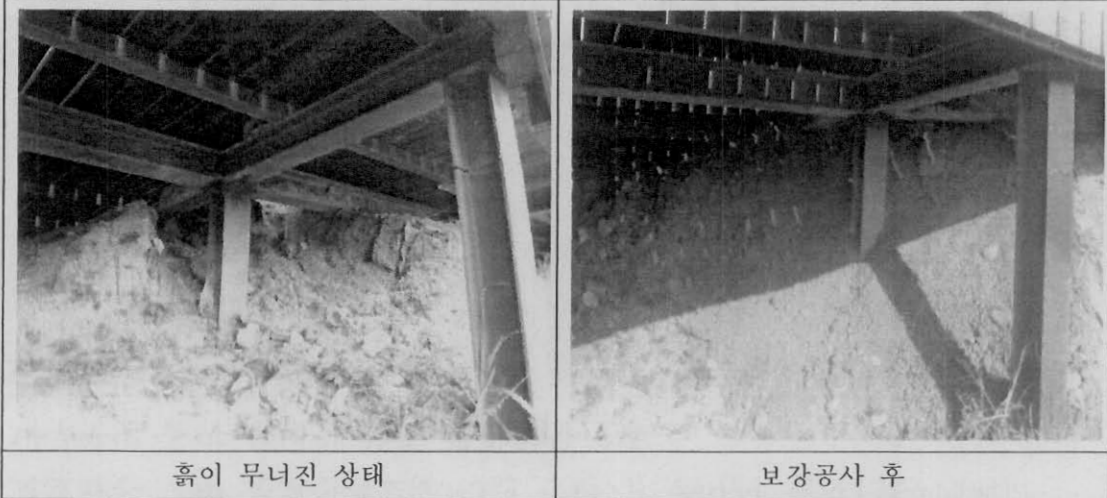
- H빔과 난간기둥이 준공당시 설계도면과 맞지 않아 안전성에 위험이 따르므로 설계대로 재시공하기 바람.

- 설계도(L-12)의 단면도는 대표단면으로서 난간의 기둥과 데크 하부의 동바리(H빔)가 같게 표현을 하였으나, 데크 상부의 난간은 곡선형의 라인을 따라 1.5m간격으로 설치되며, 하부의 동바리는 인접한 도로면을 기준으로 1.5m간격으로 설계되었고 시공되었음.
- 난간기둥과 동바리(H빔)가 서로 같게 시공된다면 고수부지에서 보일때는 질서있게 보일 수 있으나 그렇게 하려면 동바리의 간격이 일정하게 이뤄질 수 없어 안전에 문제가 될 수 있음.
- 시공 후 현장조사결과 난간의 결합상태 및 하부 기초의 용접상태 등을 점검한 결과 안전에 무리가 없을 것으로 판단됨.

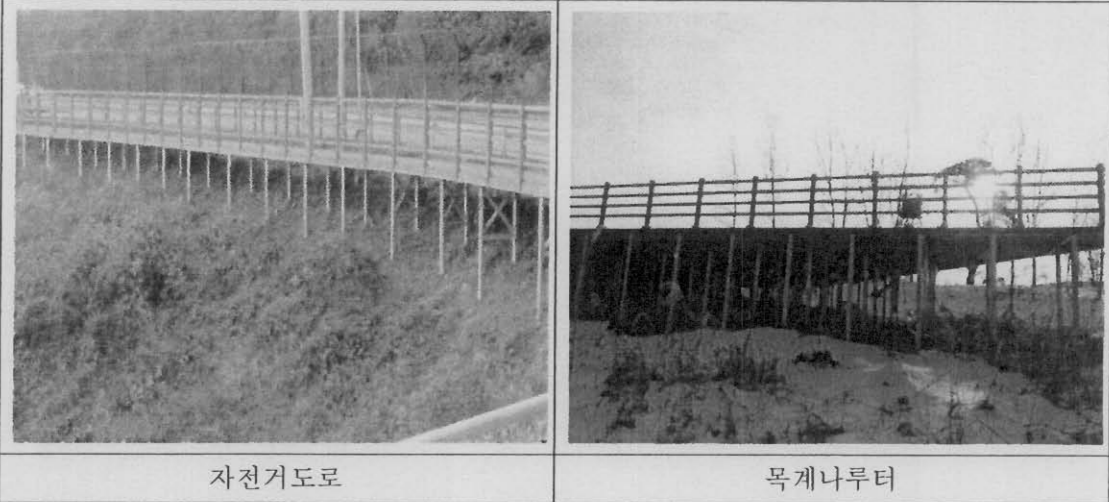
- 다른 데크공사에서도 H빔과 난간기둥 일치하지 않은 사례가 있음.
