- 2013년도 행정사무조사 -  
**시정 및 개선요구사항 처리결과**

**문 화 복 지 국**

- 2013년도 행정사무조사 -  
**시정 및 개선요구사항 처리결과 보고서**

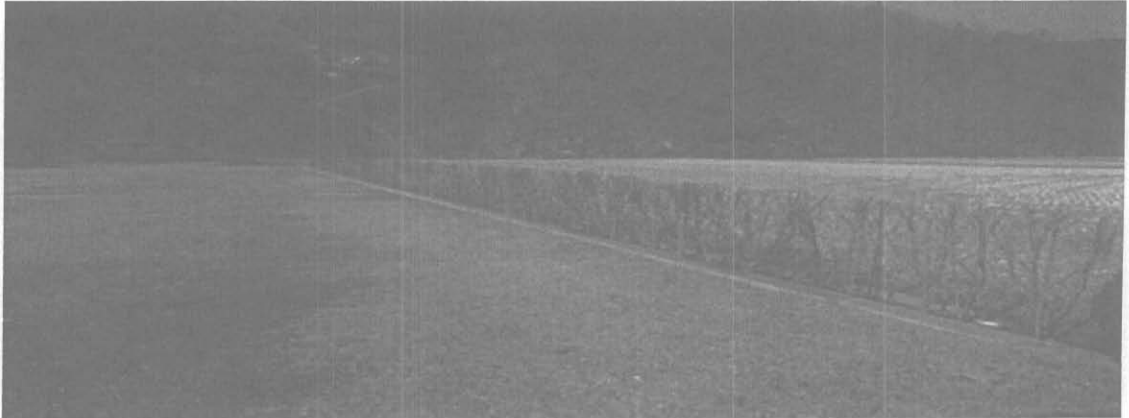
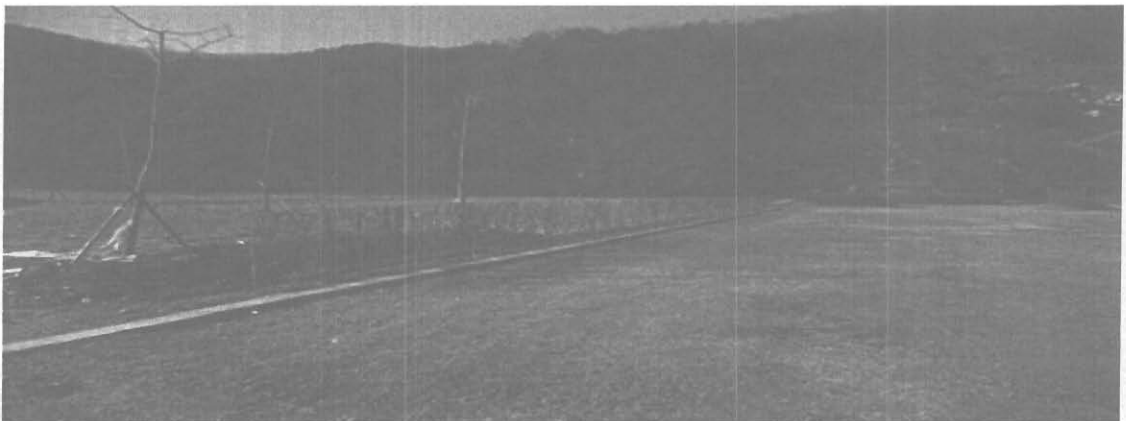
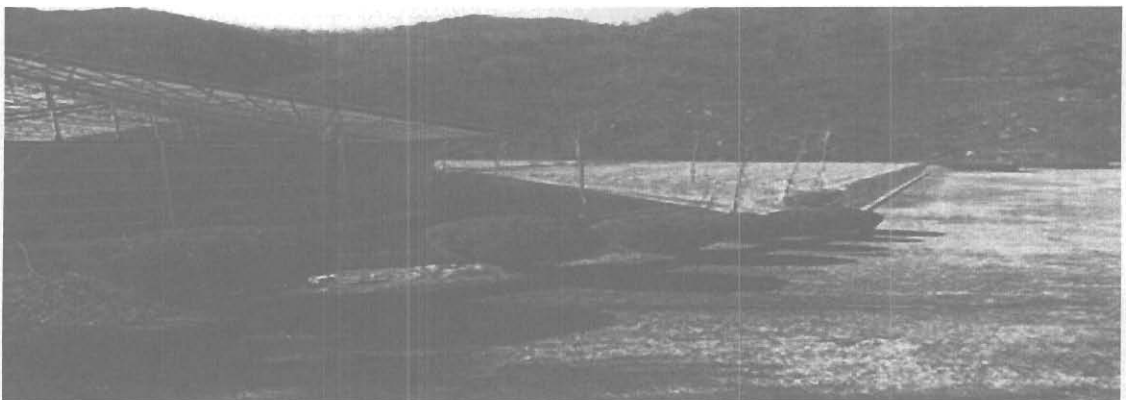
### ◆ 공사사진 대지

- ☐ 충주봉황리마애불상군 보존처리 및 주변정비
- 주차장 경계지역에 조경수를 식재하기 바람

- 사업완료 : 2013. 11. 27.(경계지역 화살나무 식재 250주)

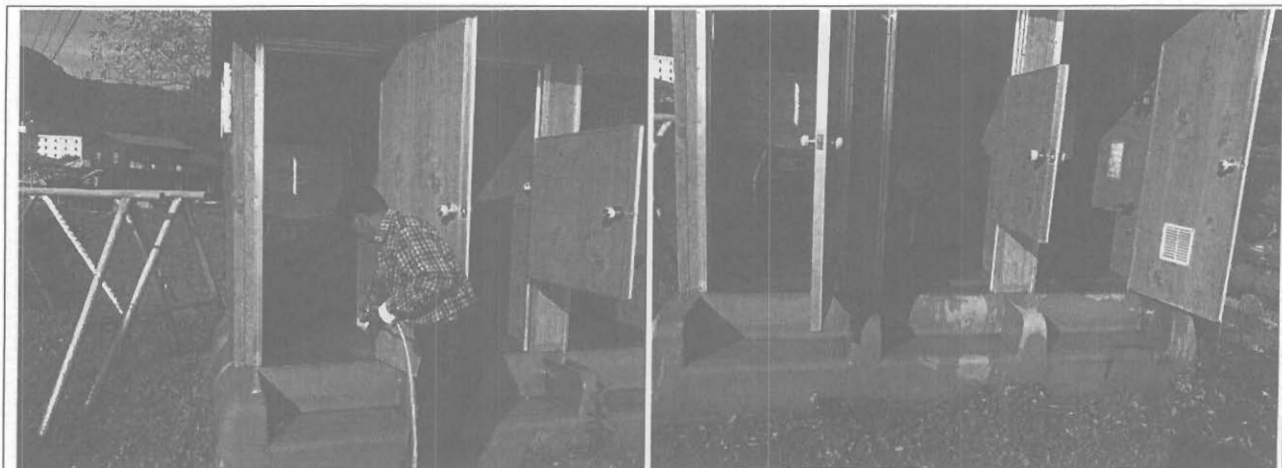
## 1 화장실 청소사진

청소사진

청소완료

1. 인근 화장실은 목계나루 문화마을조성공사 현장에서 정기적으로 청소하고 있으며 추후 목계 마을회의 결정사항에 따라 철거 및 이전 조치
2. 이팝나무 보호틀 설치하는 주변 미관을 고려하여 잡풀을 제거하고 백색자갈을 채워 정리하였으며 나무주변 흙이 무너진 구간에 대하여 보강공사 완료
3. 대한건축사협회 충주지역 건축사회에 의뢰하여 설계도와 시공 현장의 일치여부 및 안전점검을 실시하여 자문의견을 받았으며 안전성이 의심되는 난간에 대하여는 재시공 조치
4. 향후 재활용 가능자원에 대하여 폐기처분되는 일이 없도록 하여 예산을 낭비하는 사례가 근절
5. 데크와 기존도로사이 공간을 효율적이고 편리하게 사용하도록 잡석부설 시공 완료

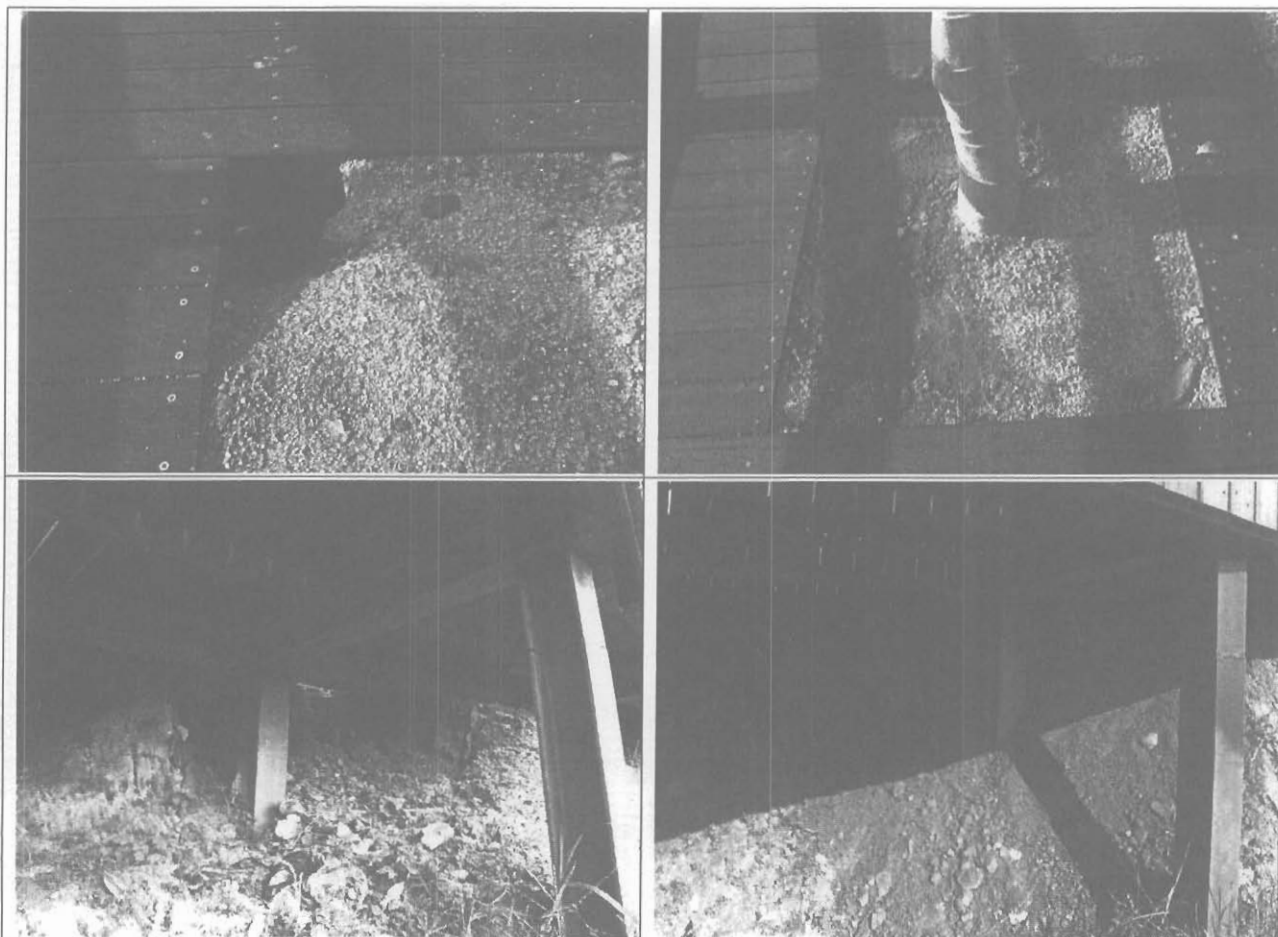
## 2 나무주변 보강

전 - 흙이 무너진 상태

전 - 보강완료

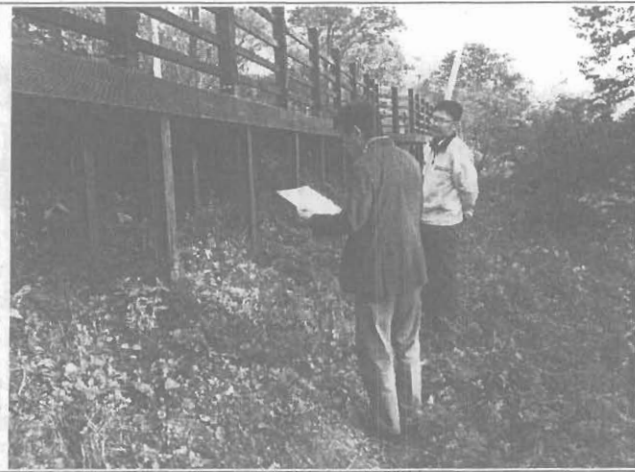
설계도와 시공사항 점검

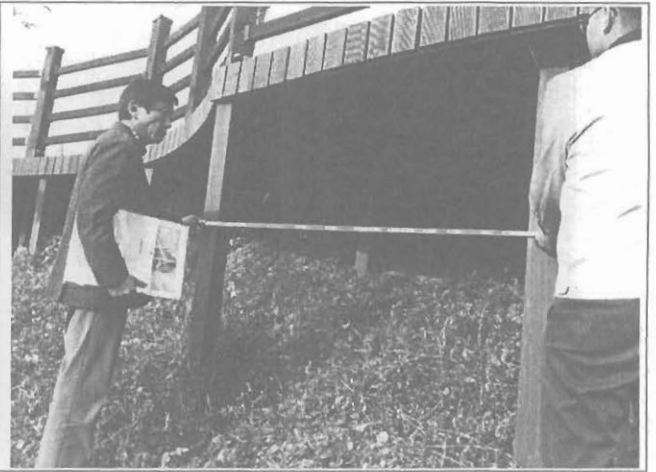
시공현장 실측

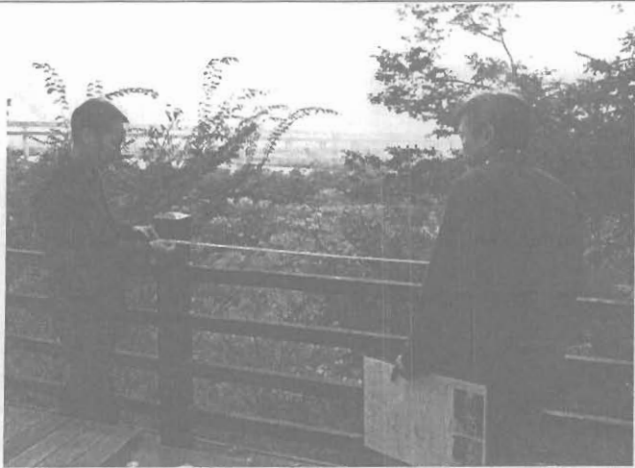
난간 실측

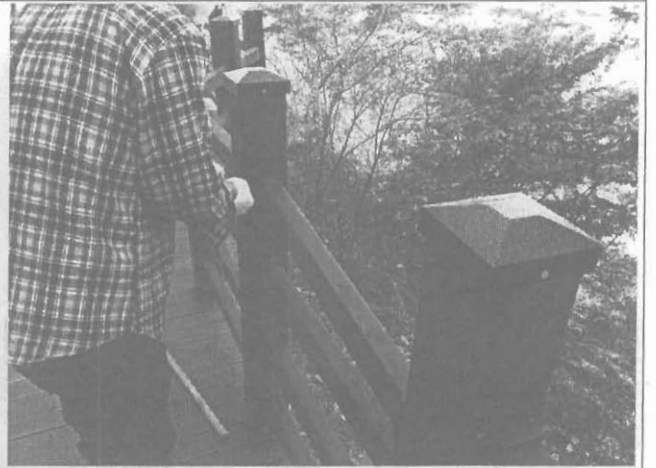
1. 남한강목계나루 데크로드 인근 화장실 청소상태가 불량하여 목계나루를 찾아오는 관광객에게 불편을 초래하므로 시설관리를 철저히 하기 바람.
2. 데크로드에 심은 이팝나무 보호틀을 설치하고 나무 주변 흙이 무너지지 않도록 데크로드 밑부분 마감을 철저히 하기 바람.
3. H빔과 난간기둥이 준공당시 설계도면과 맞지 않아 안전성에 위험이 따르므로 설계대로 재시공하기 바람.
4. 벤치, 왕벚꽃나무 등을 재활용 가능성에도 폐기처분하여 예산을 낭비하는 사례가 발생하였음. 향후 재활용 방안을 강구하기 바람.
5. 데크와 기존도로 사이 공간을 효율적으로 사용하기 바람.

위험난간보수

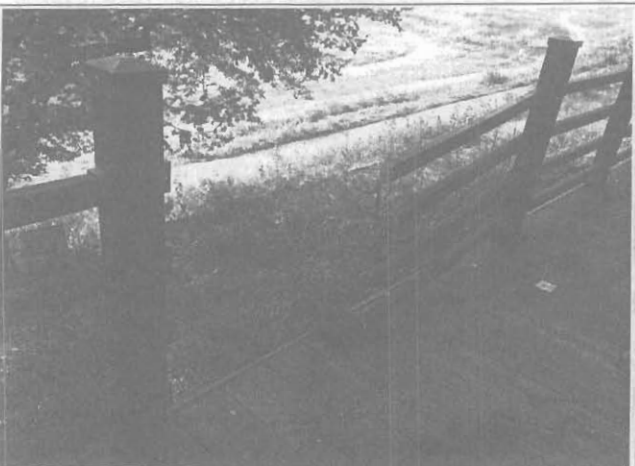
위험난간 보수 중

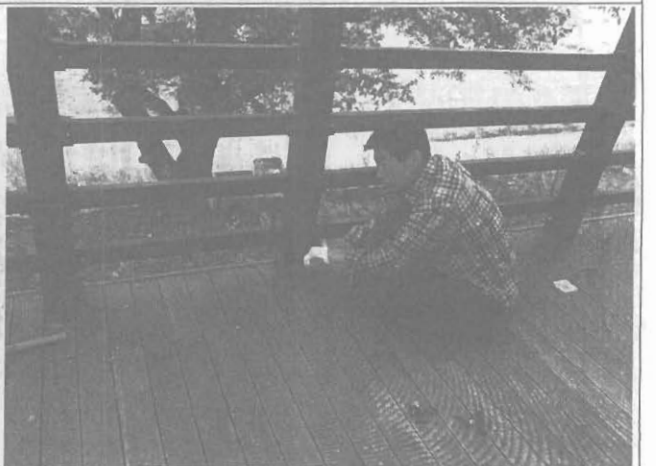
위험난간 보수 완료

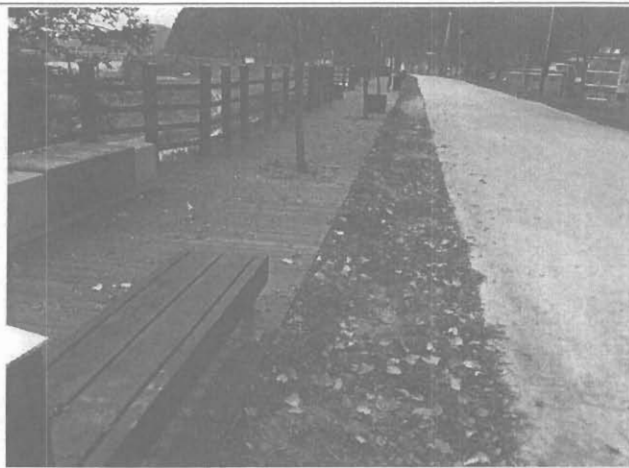
보강전

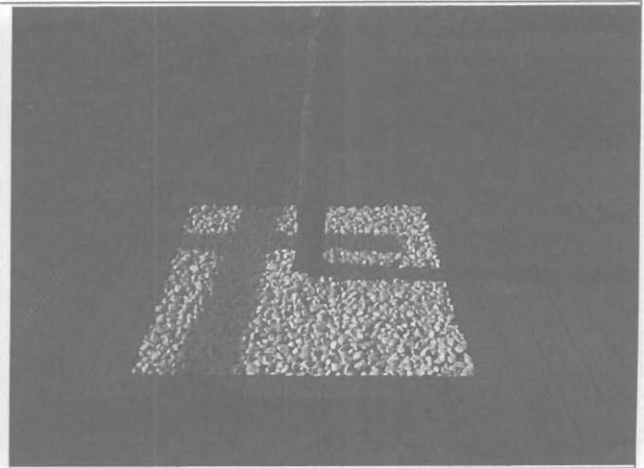
보호틀 채우기

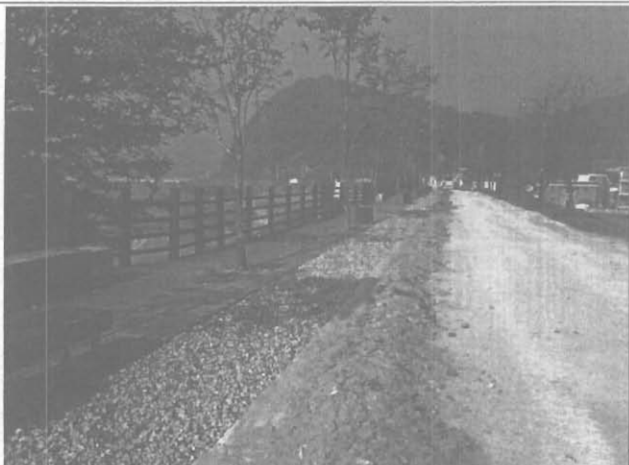
잡석포설

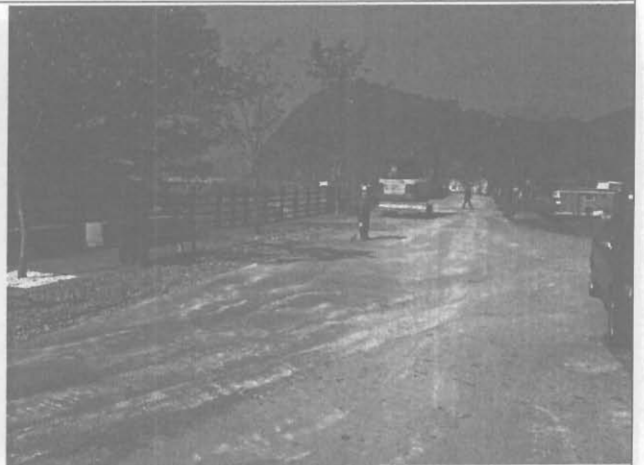
주변정리 및 다지기

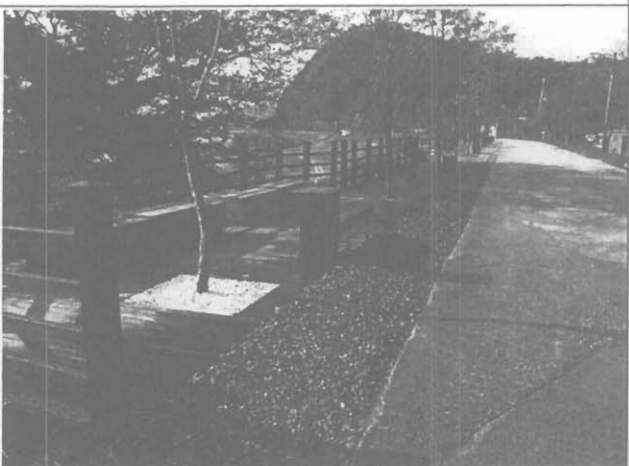
물청소 완료

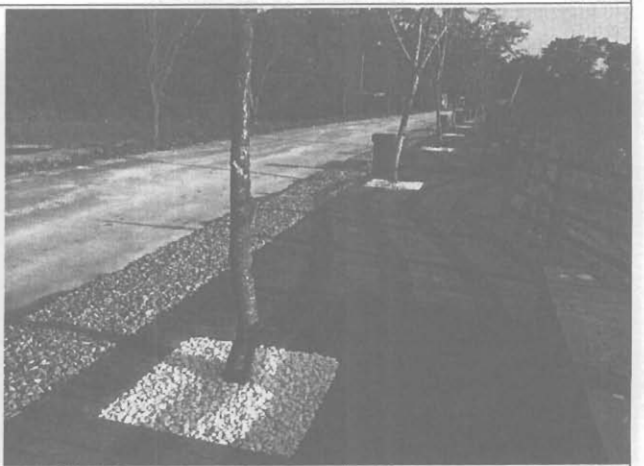
보강완료
