2004. 2. .
제95회 임시회

- 2004년도 행정사무조사 -
지 적 사 항 처 리 결 과

2004년도 행정사무조사처리결과 목록

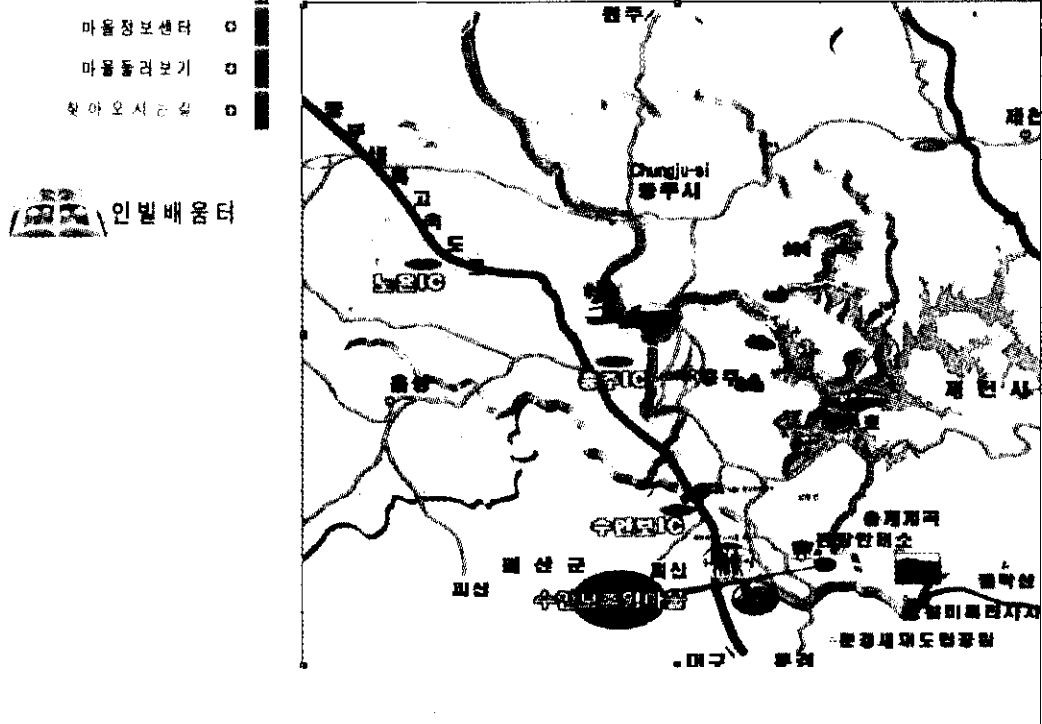
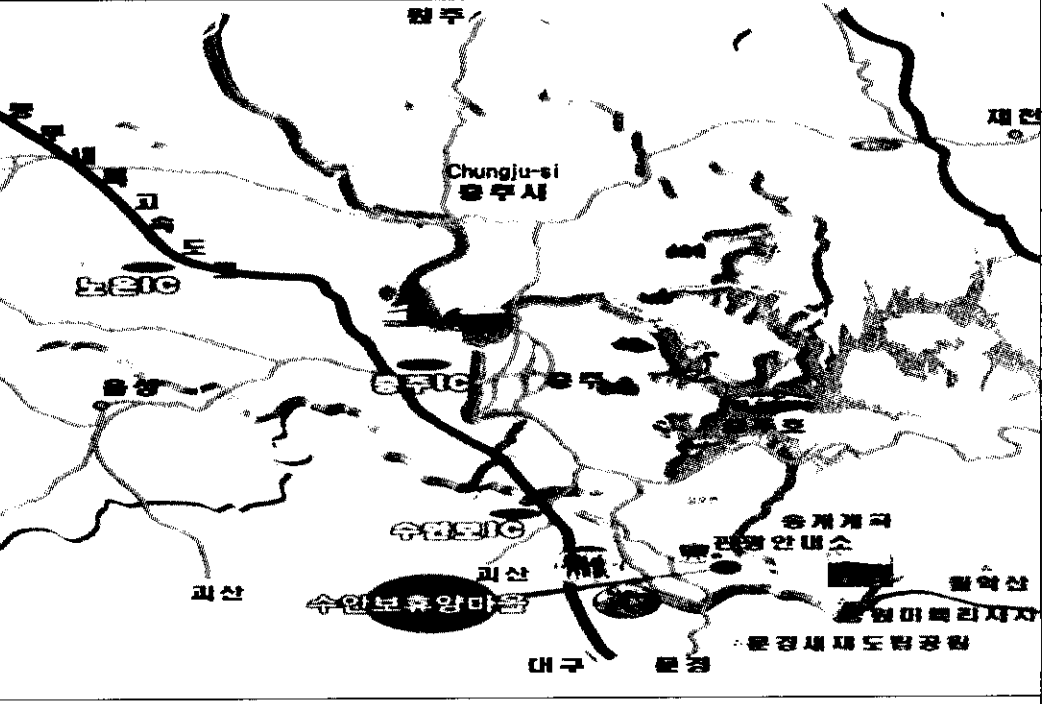
홈페이지수정 변경전후 사진

<p>수정사항</p>	<p>· 오탈자수정완료 : 제천시 → 제천시</p>

구분	시정	회기	제92회	처리부서	총무과	처리결과	완료
□ 시정 및 건의사항 <ul style="list-style-type: none"> ○ 정보화마을조성사업 추진철저 <ul style="list-style-type: none"> - 상모 정보화마을 홈페이지 일부내용 중 일반현황 및 관광정보 [ex. 열차시간표, 관광안내도 오자(<u>완</u>건촬영장 → <u>왕</u>건촬영장, 제<u>전</u>시→제<u>천</u>시)] 등 일부자료에서 오탈자 등이 다수 발견되어 행정의 신뢰성이 실추될 우려가 있으니 보완하기 바라며, 본 사업에 대한 대내외 홍보를 강화하여 사업의 효과를 극대화시킬 수 있도록 추진하기 바람 							
□ 처리결과 또는 조치계획 <ul style="list-style-type: none"> ○ 홈페이지 오탈자 수정(정보화마을홈페이지>찾아오시는길) <ul style="list-style-type: none"> · 완건촬영장 → 왕건촬영장, 제전시 → 제천시 오탈자수정완료 · 2004. 11.20일 인터넷서비스 완료 ○ 정보화마을 홍보방안 강구 <ul style="list-style-type: none"> · 추진실적 <ul style="list-style-type: none"> - 추석특판이벤트를 위한 책자제작배부(송이,더덕,사과) 04. 9. 10 - 전국인빌마라톤대회참가(서울시 한강유원지) 04. 9. 11 - 행정자치부에서 공익방송 홍보(2회) 04. 9. 20 - 정보화마을과 관내기업간 자매결연((주)네트론텍) 04. 9. 22 - 농촌체험이벤트(사과따기체험행사 : 40명) 04.10. 24 - 1사1촌자매결연(국립식물검역소) 04.11. 12 - 정보화마을개소식 완료 04.11. 25 - 정보화마을 주민 정보화교육(180명 교육) 04.12~05. 1 - 정보화마을 홍보를 위한 사이버이벤트 개최 05. 1 · 추진계획 <ul style="list-style-type: none"> - 지속적인주민정보화교육 05. 2~12 - 중앙방송 전파를 위한 농촌체험이벤트 05. 4~11 - 출향인사, 회원가입자 메일링서비스 05. 1~12

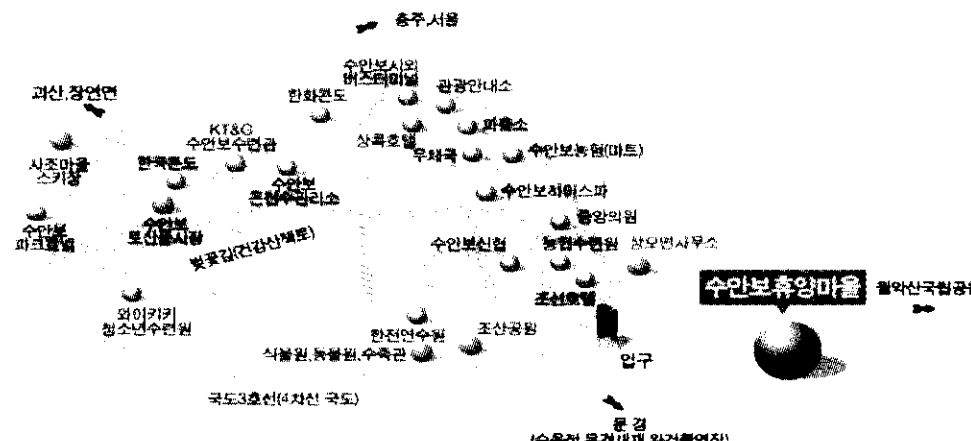
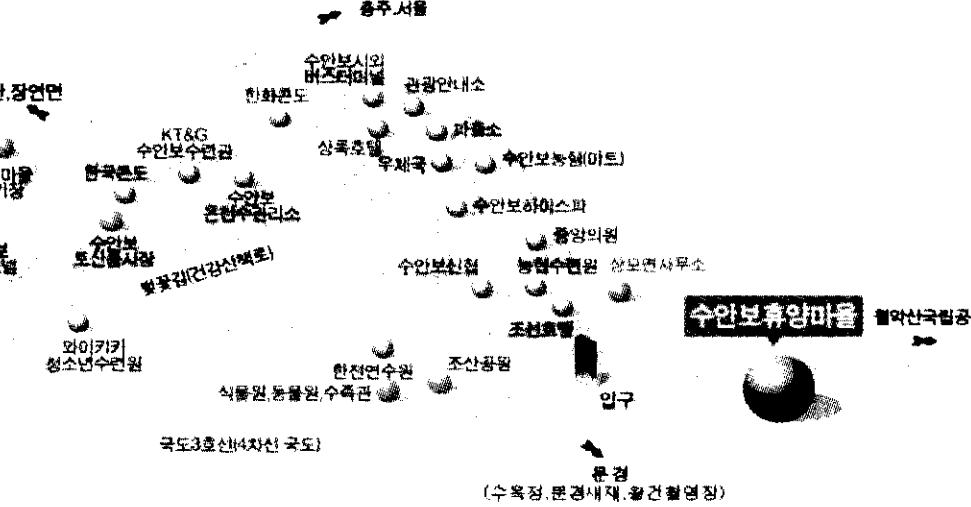
<p>수정사항</p>	<p>· 오탈자수정완료 : 완건촬영장 → 왕건촬영장</p>

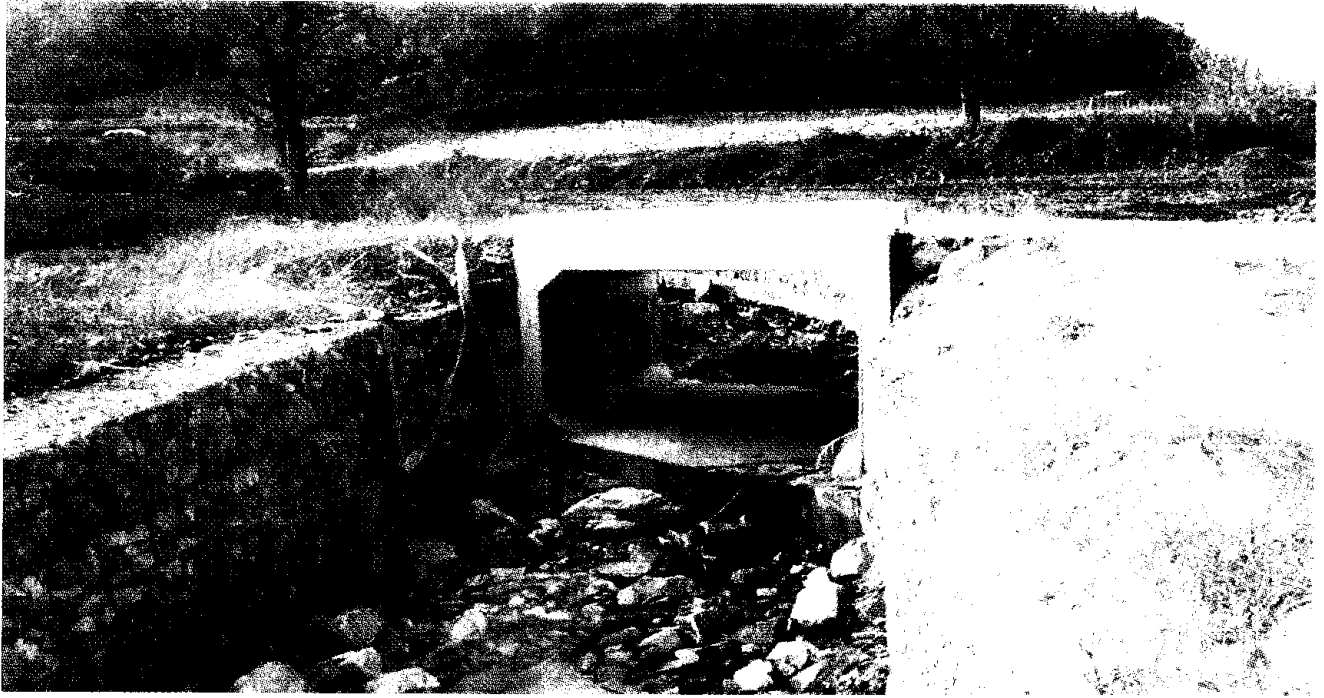
- 남바골 수해복구공사 보완
 - 남바골 수해복구 공사 중 돌망태(게비온) 시설부분의 하단 일부가 돌출되어 있으며,
 - 소교량과 농로 연결부의 마무리 공사 소홀로 우기시 유실될 수 있으니 보완하기 바람

사진설명 : 돌망태 옹벽 하단 돌출부 보완조치 전

- 일부 돌망태 옹벽 하단 돌출부분 보완조치 완료
- 횡단 Box와 농로 연결부 보완조치 완료

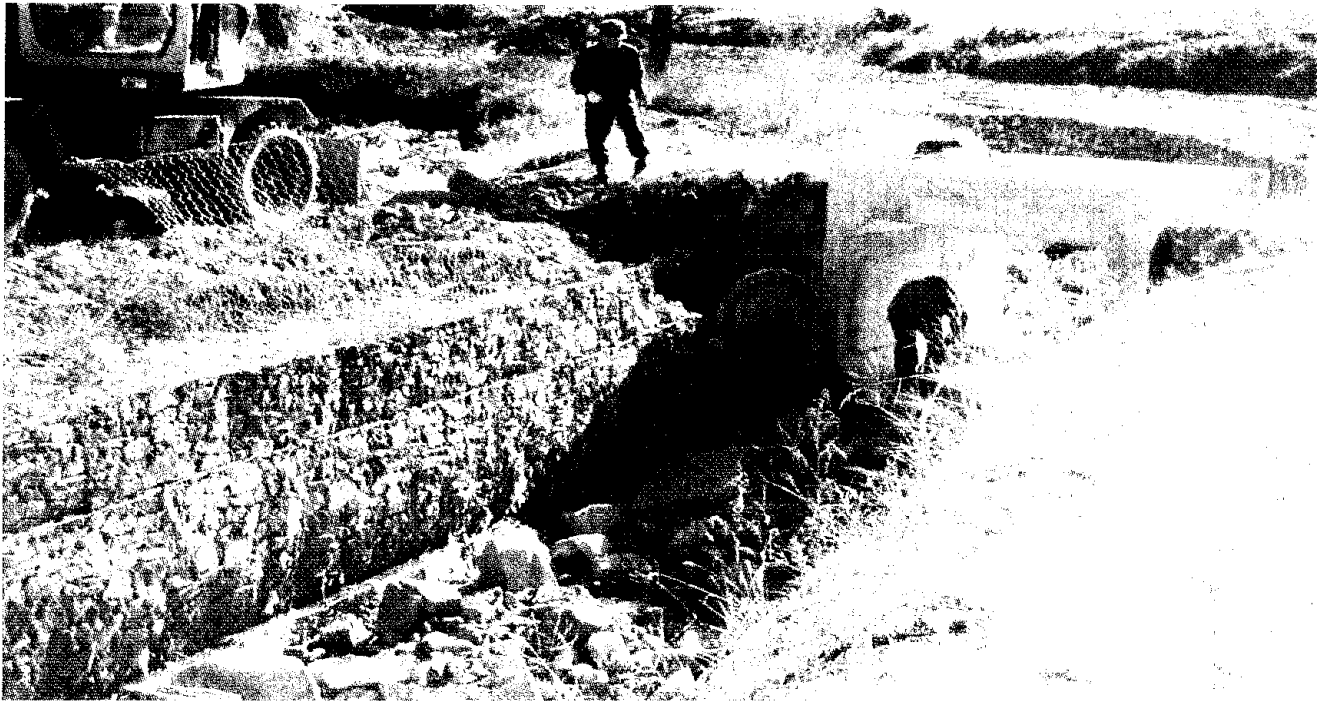
사진설명 : 돌망태 옹벽 하단 돌출부 보완조치 중

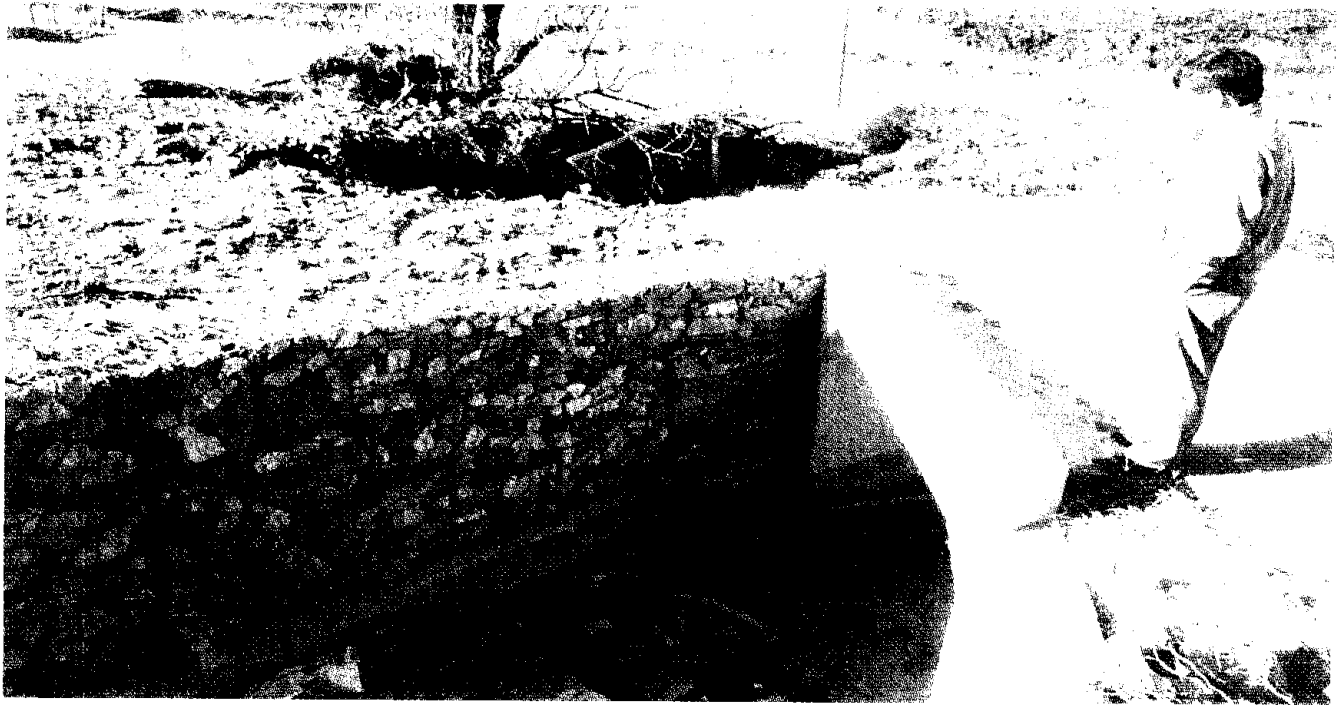
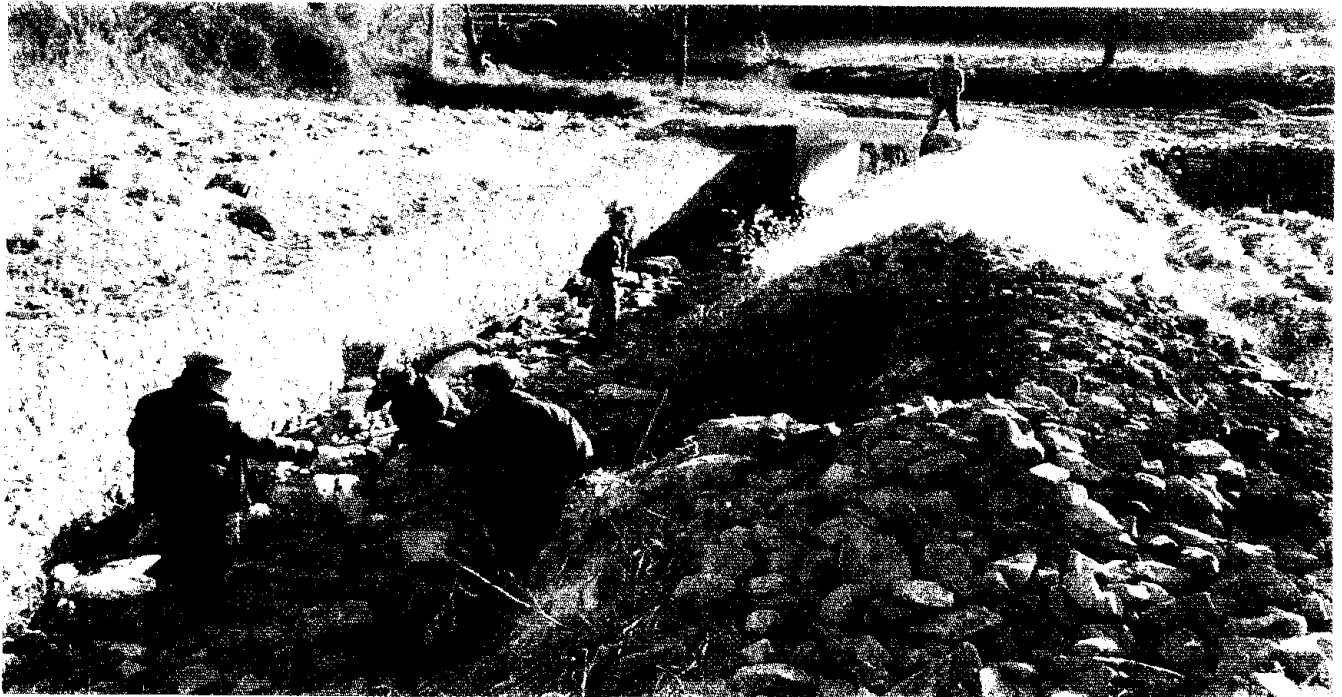
사진설명 : 돌망태 옹벽 하단 돌출부 보완조치 (별당)

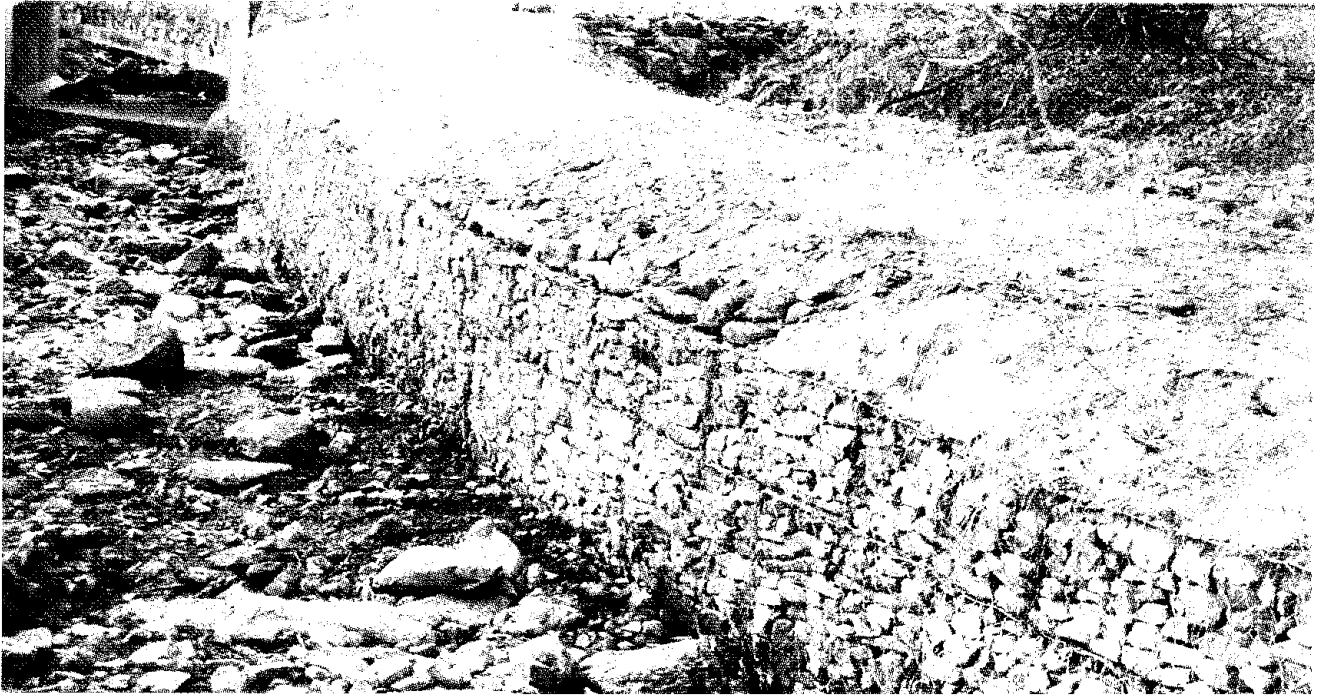
사진설명 : 돌망태 옹벽 하단 돌출부 보완조치 완료

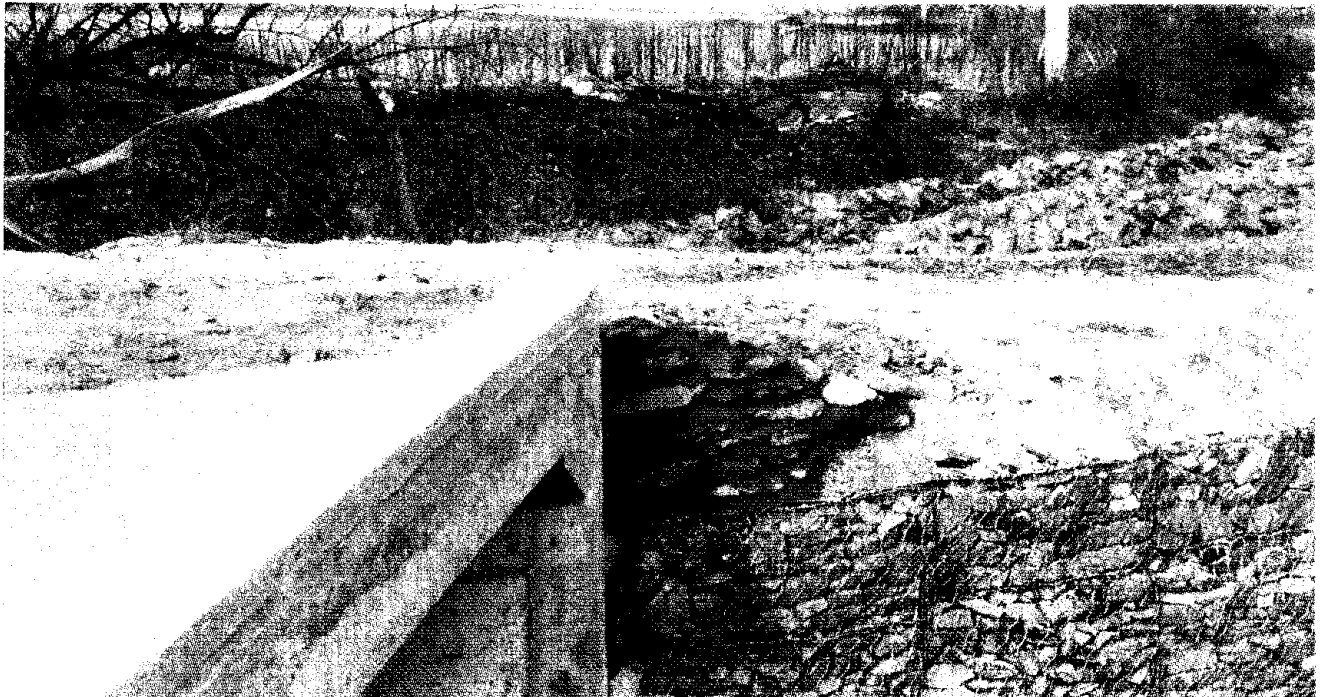
사진설명 : 암거(BOX)와 농로 접속부분 보완조치 완료

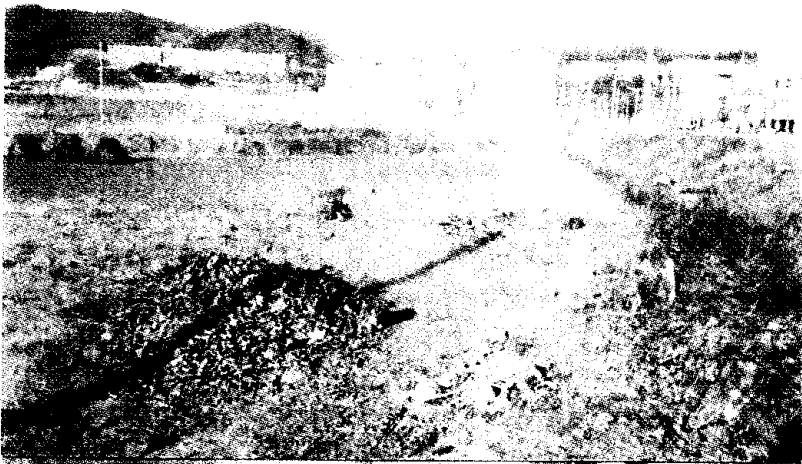
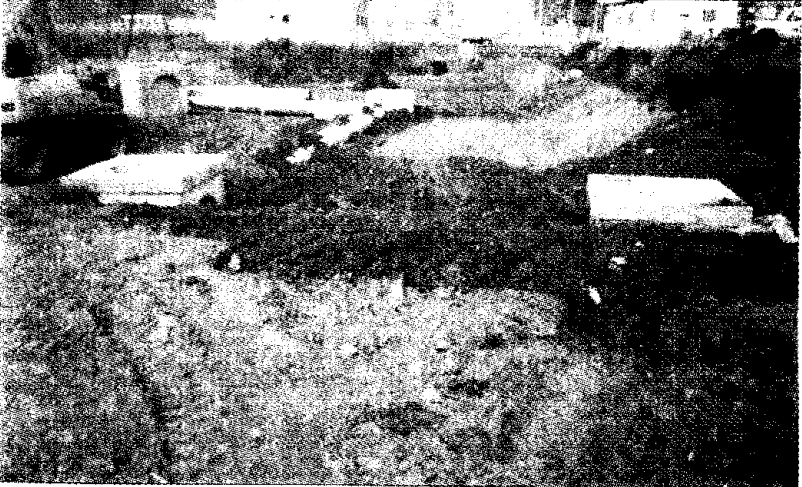
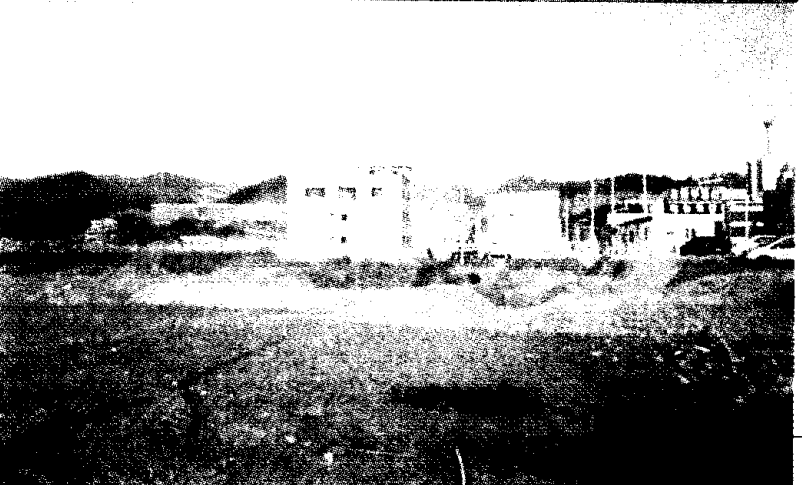
□ 공사명 : 독정마을 하수도 시설공사 [과형강관부설(D600) L=115.0m]

- 독정마을 하수도 시설공사
 - 행정사무 조사시 제출 된 자료와 현장 조사시 자료의 불부합인바 정확한 자료 제출 요

- 제출자료 와 현장조사시 의 불부합 사유
 - 현장조사 당시 편입용지에 대한 토지사용승락서 징구 중이어서 본격 공사착공이 안된 상태였음
- 사업 추진결과 : 사업 완료
 - 사업명 : 독정마을 하수도 시설공사
 - 위 치 : 이류면 만정리 독정1구 지내
 - 사업량 : 파형강관부설(D600) L=115m, 개거(0.8×0.8) L=110m
 - 사업비 : 49,980천원
 - 사업기간 : 2003. 12. 27 ~ 2004. 12. 17

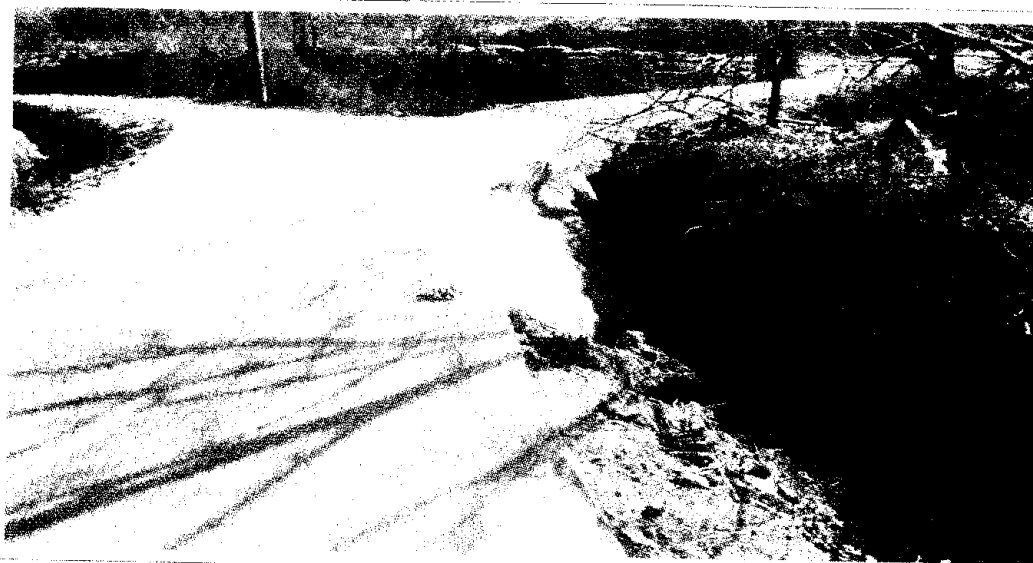
화심마을 안길

곡선부분의 세천

구분	시정	회기	제92회	처리부서	신 니 면	처리결과	완료
<div> <div>□ 시정 및 건의사항</div> <div> <ul style="list-style-type: none"> ○ 화심마을 안길포장 곡선 부분의 도로선형 돌출부분을 완만히 재정비 조치하기 바람 </div> </div>							
<div> <div>□ 처리결과 또는 조치계획</div> <div> <ul style="list-style-type: none"> ○ 안길포장 곡선부분의 세천 법면 부분을 콘크리트(몰탈)로 처리 완료 <ul style="list-style-type: none"> - 사업기간 : 2004. 11. 3 </div> </div>

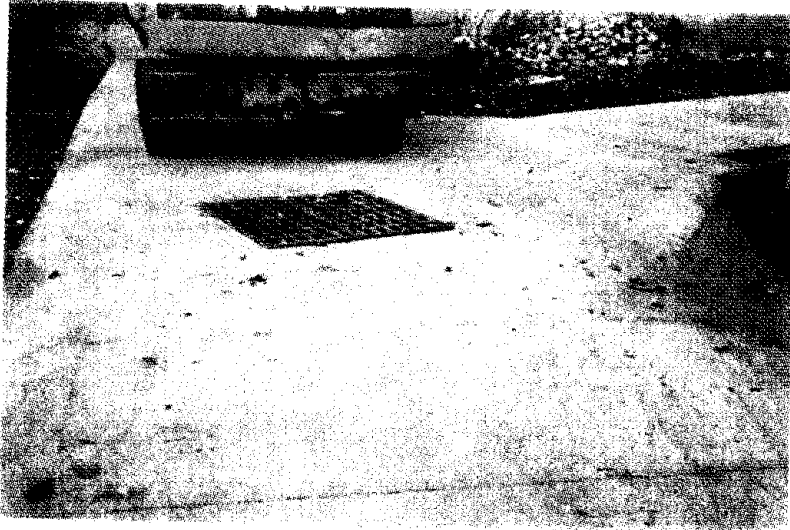
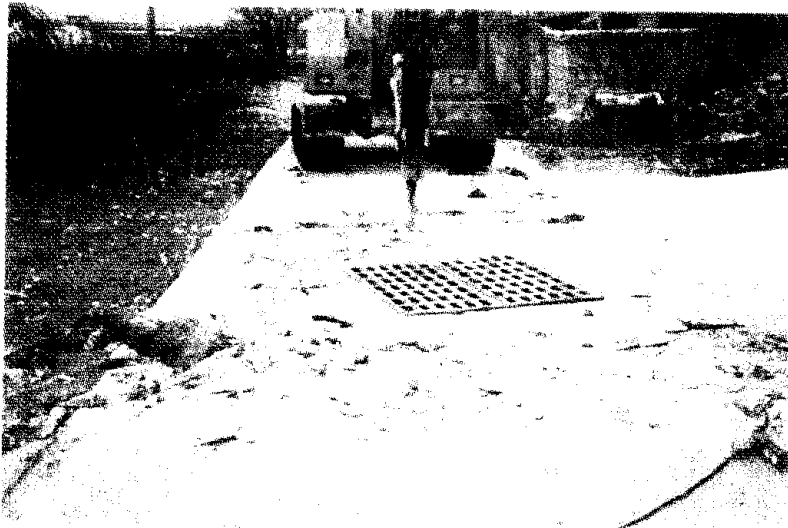
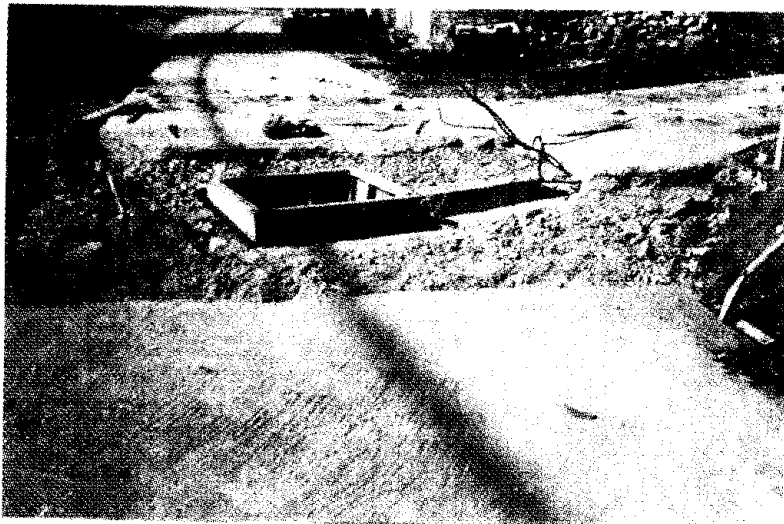
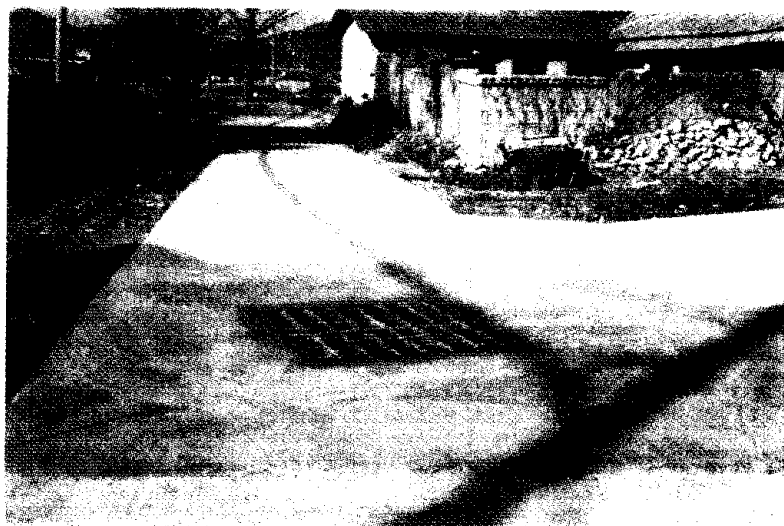
원종주변 콘크리트 배기

구분	시정	회기	제92회	처리부서	노 은 면	처리결과	완료
<div> <div>□ 시정 및 건의사항</div> <div> <div>○ 문성1리 재해 위험지구 정비공사</div> <div> <div>- 문성 1리 김정복씨 댁 대문 옆 우수 맨홀이 높아 우천시 우수 유입이 원활치 못하므로 맨홀 뚜껑 높이를 재조정 시공하기 바람</div> </div> </div> </div>							
<div> <div>□ 처리결과 또는 조치계획</div> <div> <div>○ 우수 맨홀 높이 조정 및 정비 완료</div> <div> <div>- 사업방법 : 재 시공 (대성토건 배홍락)</div> <div>- 사업기간 : 2004. 11. 1 ~ 11. 5</div> </div> </div> </div>

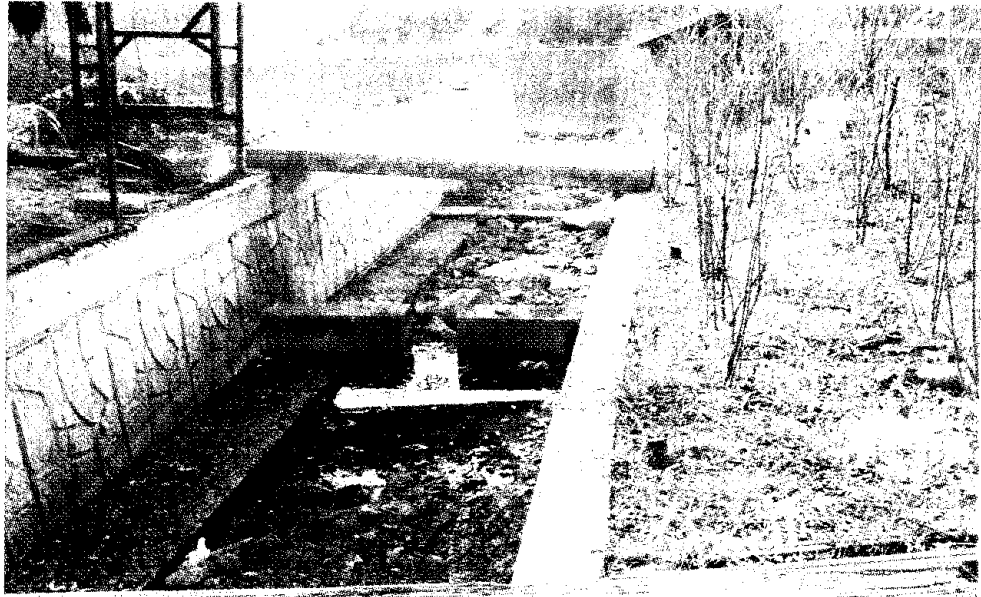
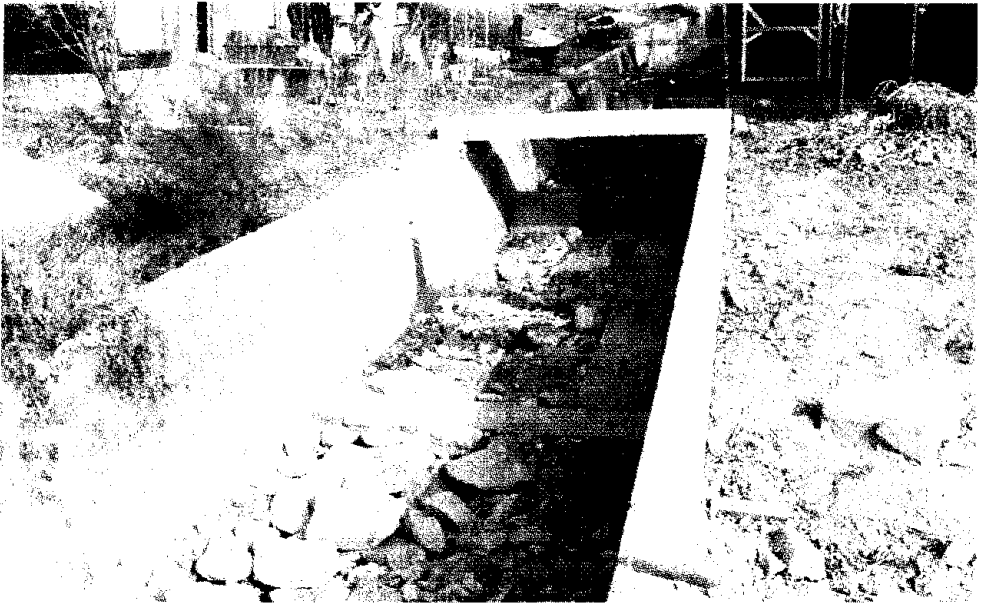
사진설명	옹벽 낙차보 보수 및 추가 설치 전경

구분	시정	회기	제92회	처리부서	교현안림동	처리결과	완료
<div> <div>□ 시정 및 건의사항</div> <div> <ul style="list-style-type: none"> ○ 약막 수해지역 옹벽 설치공사 <ul style="list-style-type: none"> - 구거 부지내 설치한 낙차보 하수의 쇄골로 인하여 재해시 위험이 예상되므로 보수조치하기 바람 - 상기보 하류부분 하천 경사가 심하여 토사 쇄굴이 우려되므로 낙차보 1개소를 추가하여 설치하도록 조치하기 바람 </div> </div>							
<div> <div>□ 처리결과 또는 조치계획</div> <div> <ul style="list-style-type: none"> ○ 2003년 여름철 우기시 국지적 재해성 집중 호우로 인하여 옹벽 낙차보의 하부가 유실되었으나 구조물의 안전성에는 영향이 없는 것으로 판단되어 ○ 옹벽 낙차보 하단부의 유실구간을 큰 돌로 다진 후 시멘트로 표면을 매질하여 재발가능성 차단을 완료 하였고, 추후 예기치 못한 재해를 대비하여 옹벽 하류 부분에 낙차보 1개소를 추가로 설치 완료 </div> </div>

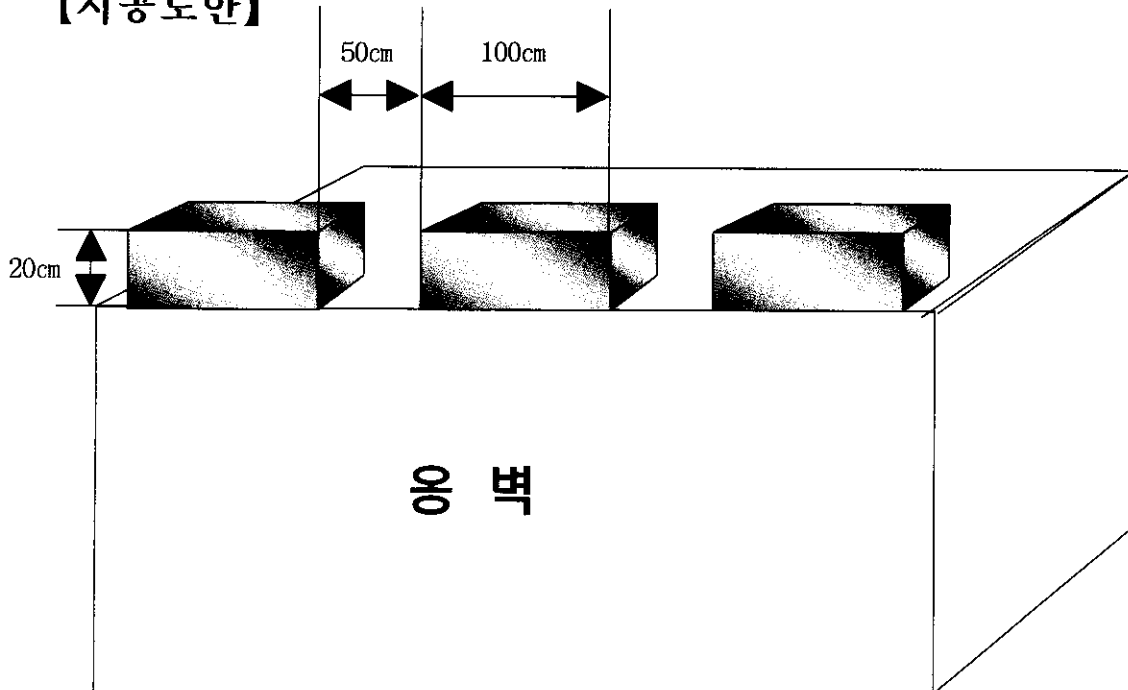
【시공도안】

- 사업량 : L=50m H=20cm
- 사업비 : 1백만원(소규모 주민숙원사업에 포함 설계)
- 시공방법 : 농기계, 차량 등 추락방지를 위해 옹벽 가장자리 위에 안전방지턱을 앙카로 고정후 설치(도면)

- 추락방지 시설 설치완료('04. 11월말)

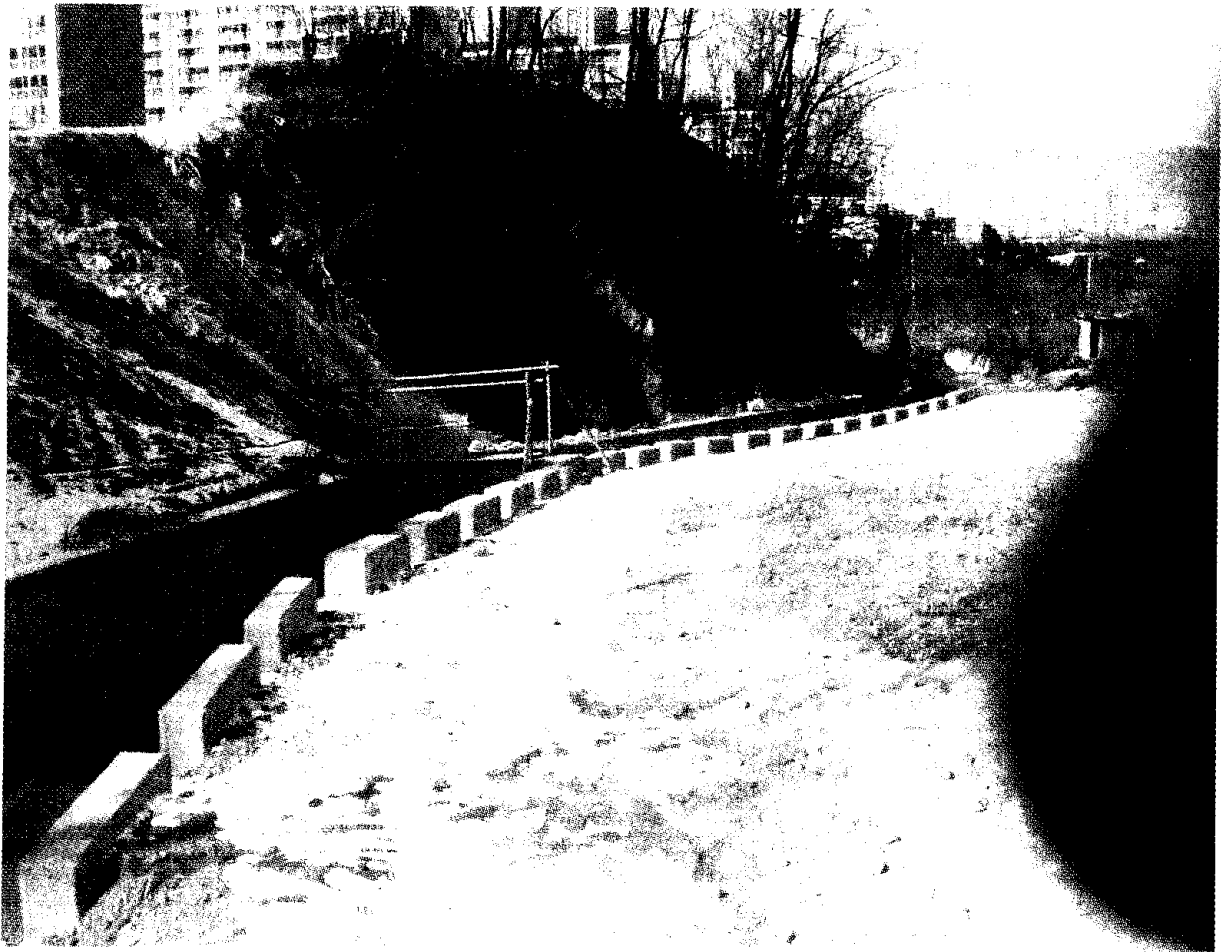
건 명	용산동 17통 옹벽 추락방지턱 설치
일 시	2003. 11월

- 용산동 17통 옹벽 가장자리의 추락방지 턱 설치 요망

※ 2004. 11월말 공사완료(사진 따로붙임)

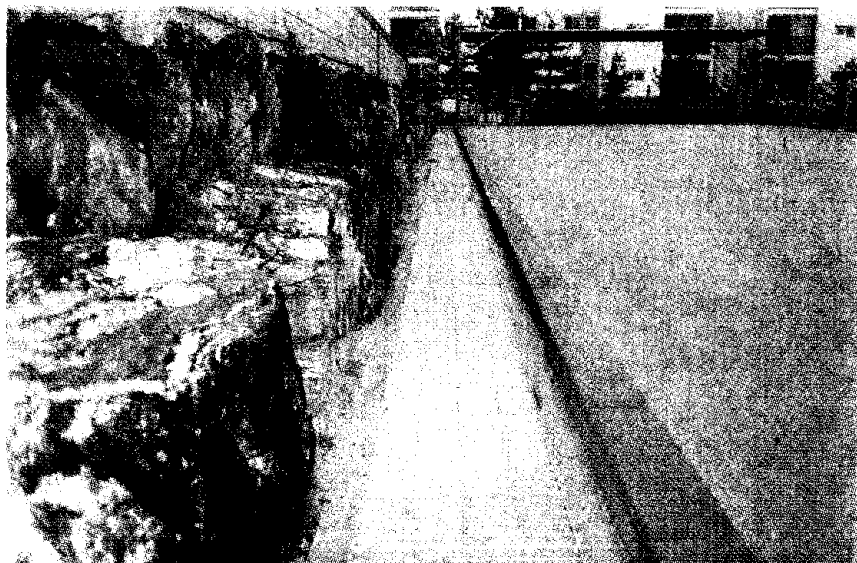
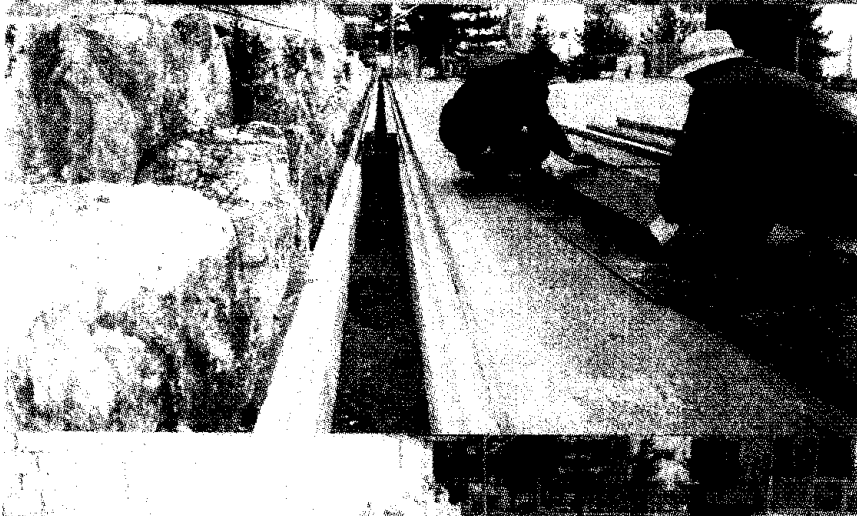
구분	시정	회기	제92회	처리부서	문 화 동	처리결과	완료
<div> <div>□ 시정 및 건의사항</div> <div> <div>○ 문화게이트볼장 및 용벽 설치공사</div> <div> <div>- 경기장과 배수로의 높낮이 차이로 인한 안전사고가 우려 되므로 우수로를 상향 조정하여 바닥과 높이를 같이 할 것</div> </div> </div> </div>							
<div> <div>□ 처리결과 또는 조치계획</div> <div> <div>○ 우수로의 상부를 인상하여 게이트볼장과 우수로의 높이를 같게 시정 완료</div> </div> </div>
