2007. 2. .
제112회 임시회

- 2006년도 행정사무조사 -

지 적 사 항 처 리 결 과

주민생활지원국

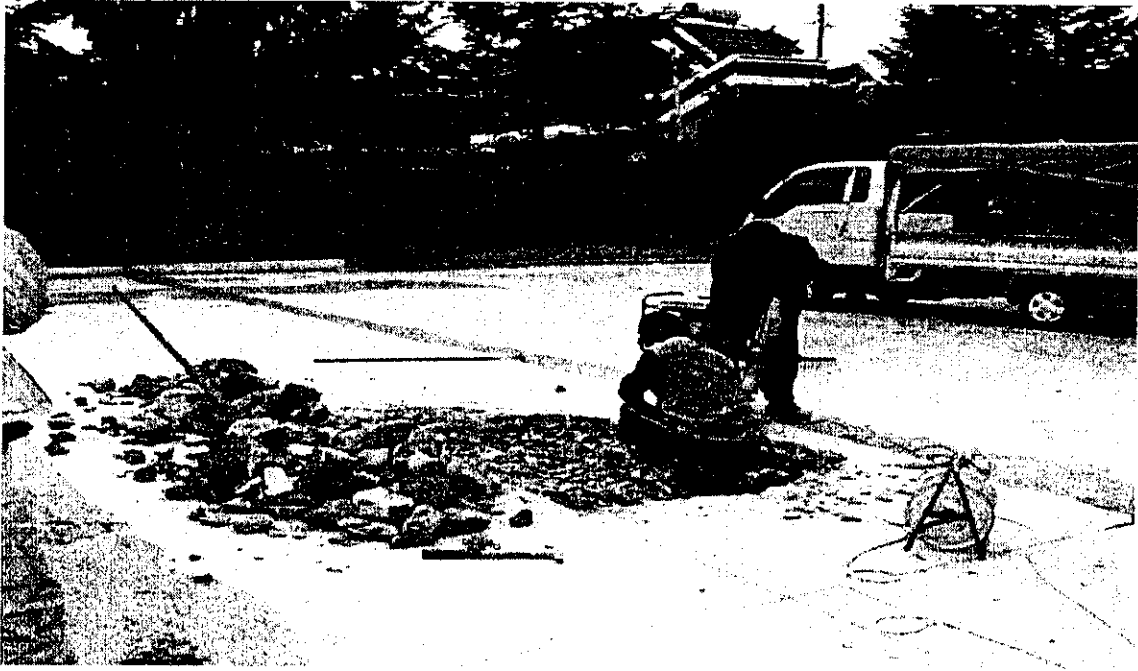
사진설명 : 균열부 황토포장 들어내기 사진
