제123회 임시회

- 2007년 행정사무조사 -

지적사항 처리결과

기획행정국

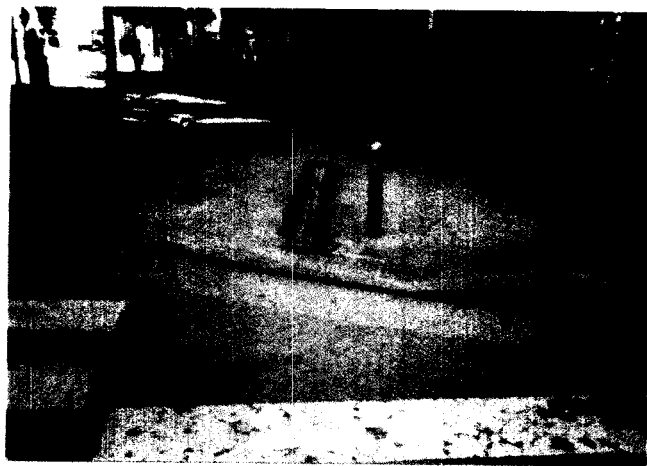
공사 전 사진 (좌)

구 분	시정	회기	119회	처리부서	칠금동	처리결과	완 료
<p>□ 칠금동 명문약국~해밀리마트 인도 정비</p> <ul style="list-style-type: none"> ○ 횡단보도의 인도 진출입 부분 턱이 높아 휠체어나 전동차, 자전거 등의 이용이 불편하므로 ○ 편라하게 이용할 수 있도록 노면과 일치하도록 턱을 낮춰 시공할 것. 							
<p>□ 처리결과</p> <ul style="list-style-type: none"> ○ 횡단보도 인도 턱 낮춤 시정 완료 <ul style="list-style-type: none"> - 계약일 : 2007. 8. 20 - 착공일 : 2007. 8. 23 - 준공일 : 2007. 10. 17 - 도급액 : 20,398천원

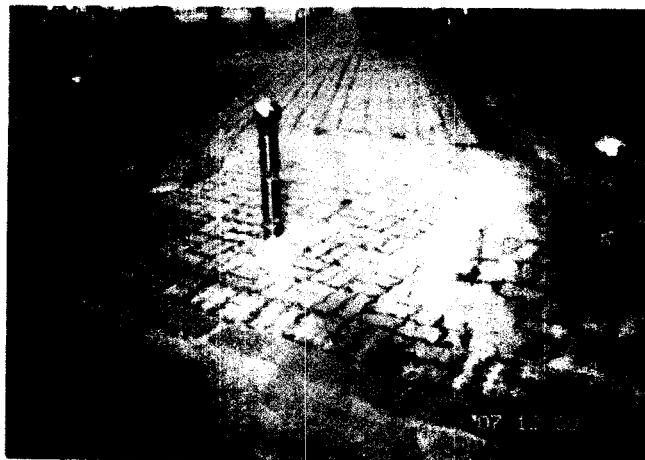
공사 후 사진 (좌)

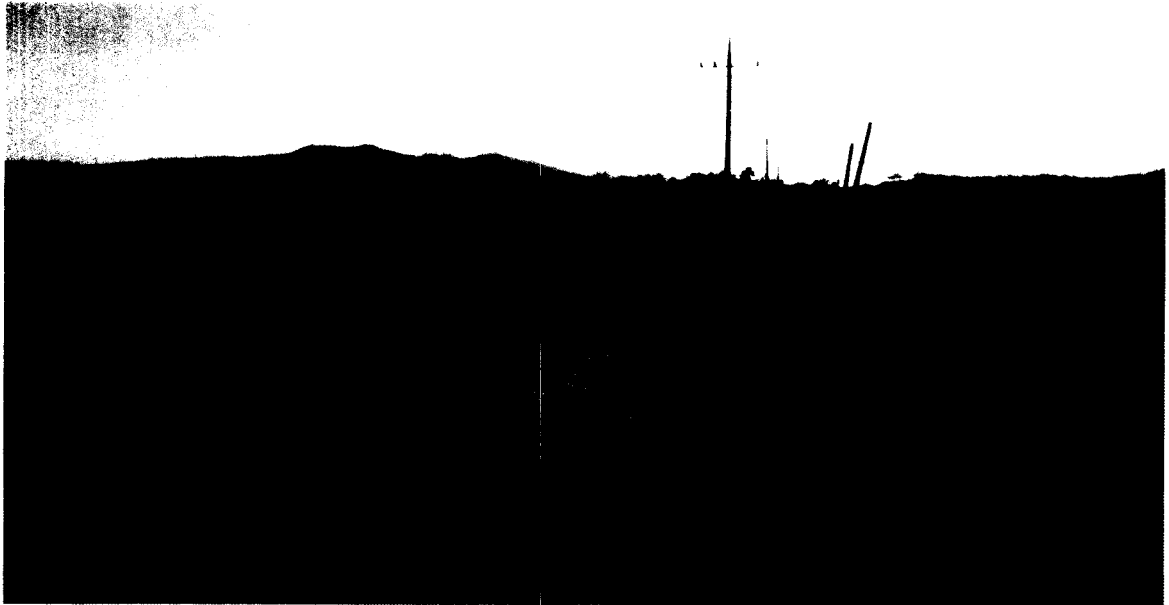
《 공사 전 》

구 분	시정	회기	119회	처리부서	주덕읍	처리결과	완 료
<p>□ 창전1리 마을안길 포장공사</p> <ul style="list-style-type: none"> ○ 준공한 지 4개월 밖에 되지 않는 콘크리트 포장도로가 균열이 심하여 도로의 기능을 할 수 없는 실정임. ○ 아스콘 덧씌우기 작업을 실시하여 도로가 파손되지 않도록 조치하기 바람 							
<p>□ 처리결과</p> <ul style="list-style-type: none"> ○ 아스콘 덧씌우기 작업 완료 <ul style="list-style-type: none"> - 착공일 : 2007. 11. 13 - 완공일 : 2007. 11. 17 - 사업량 : L=240m, B=3.0m, T=3.0Cm - 사업비 : 5,000천원

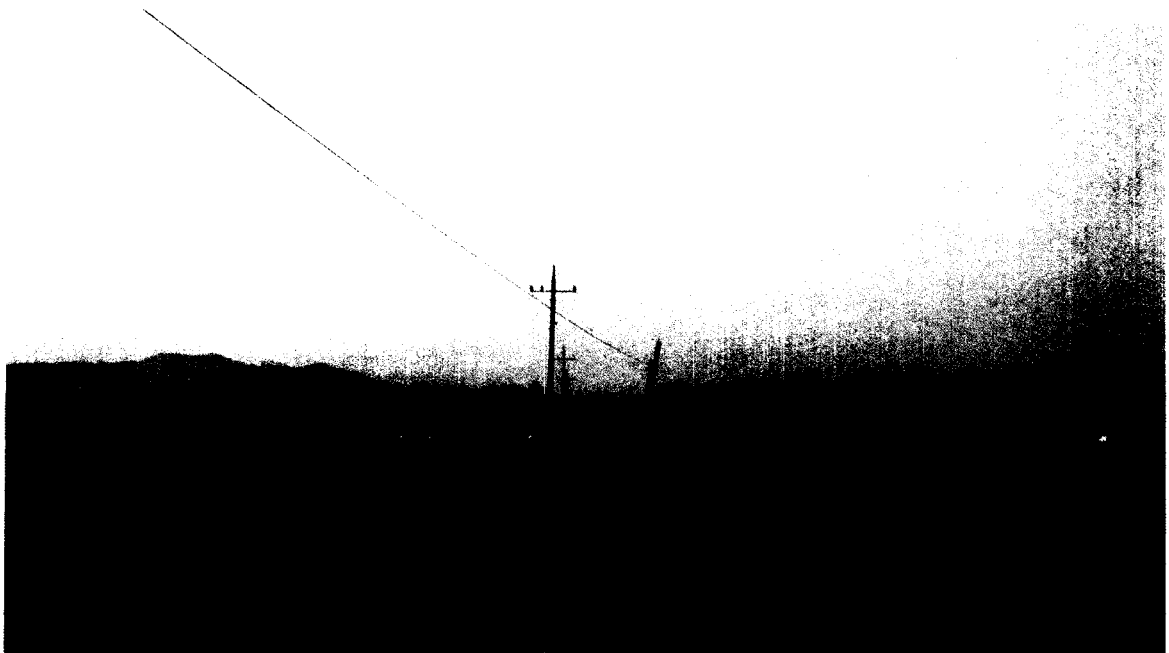
《 공사 후 》

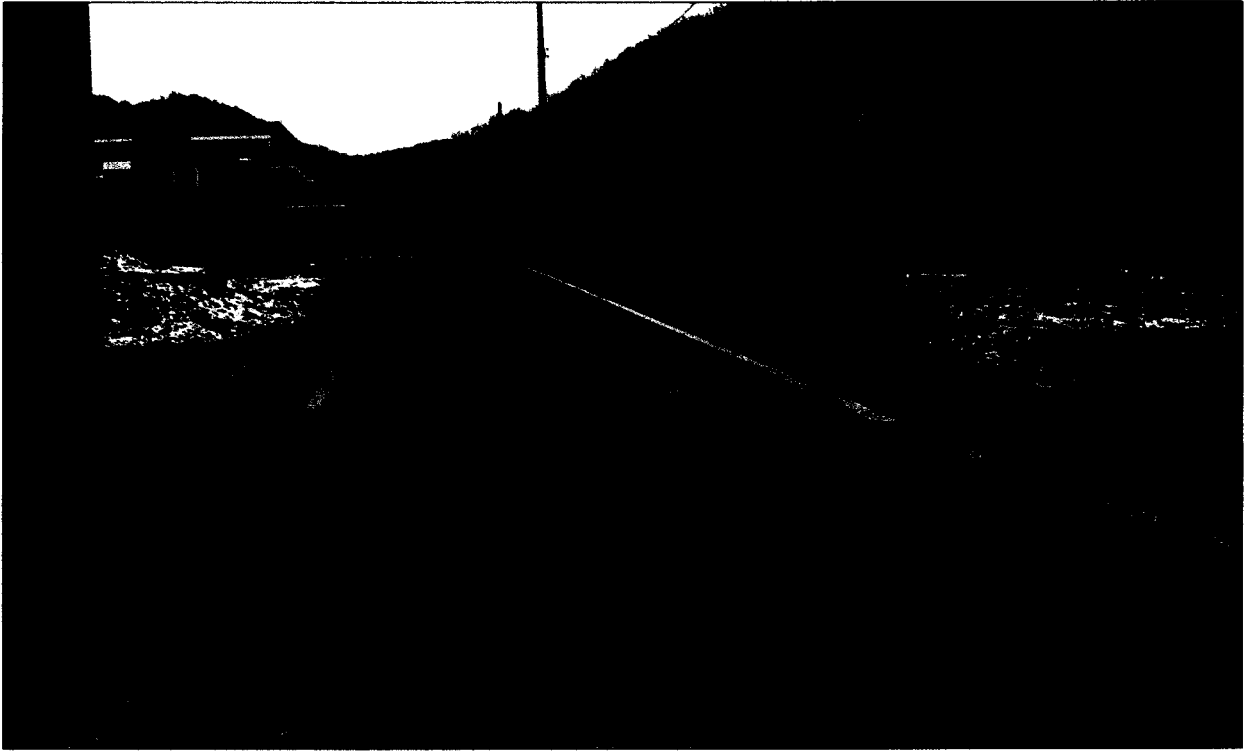
〈 독정2리 소방도로 개설공사 (요철부분 도색완료) 〉

구 분	시정	회기	119회	처리부서	이류면	처리결과	완 료
<p>□ 독정2리 소방도로 개설공사</p> <ul style="list-style-type: none"> ○ 소방도로 중간지점 우수 유도를 위해 요철처리한 부분은 ○ 통행시 사고를 유발할 우려가 있으므로 과속방지주의 도색을 하기 바람. 							
<p>□ 처리결과</p> <ul style="list-style-type: none"> ○ 우수 유도 요철처리 부분의 과속방지주의 도색 완료 (2007.10월) ※ 시공사(주. 영일건설)의 하자보수사업으로 추진 <p>〈독정2리 소방도로 개설공사 추진내역〉</p> <ul style="list-style-type: none"> ○ 사업기간 : 2007. 4. 20 ~ 6. 18 ○ 사 업 량 : 콘크리트 포장 L=24m, 아스콘 포장 L=125m 파형강판 매설 L=18m, L형측구 설치 250m ○ 사 업 비 : 26,244천원

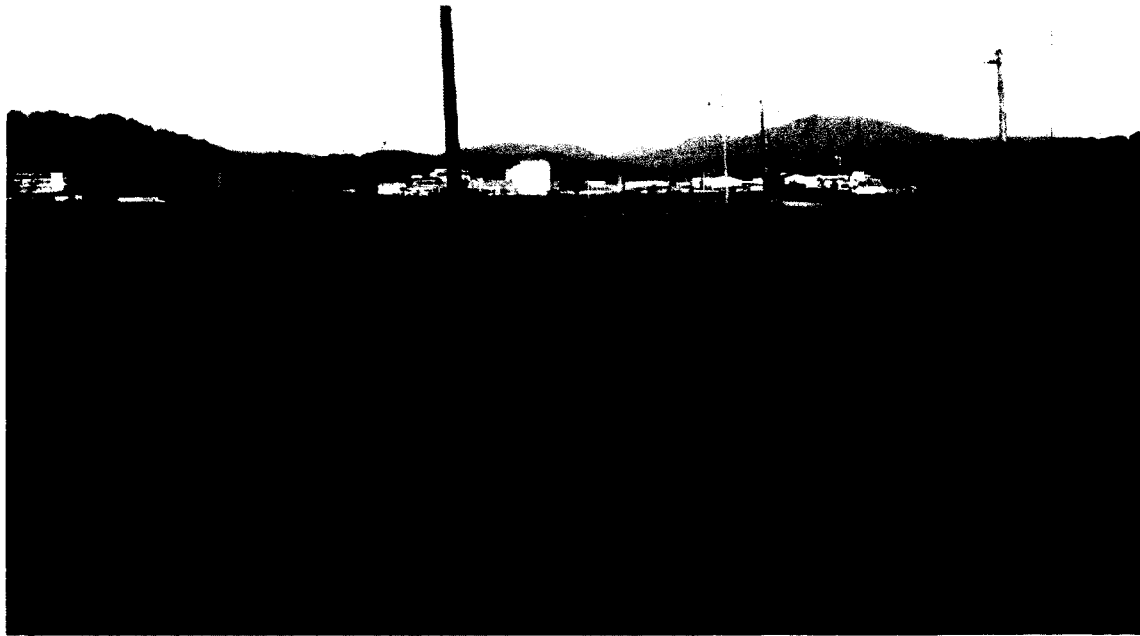
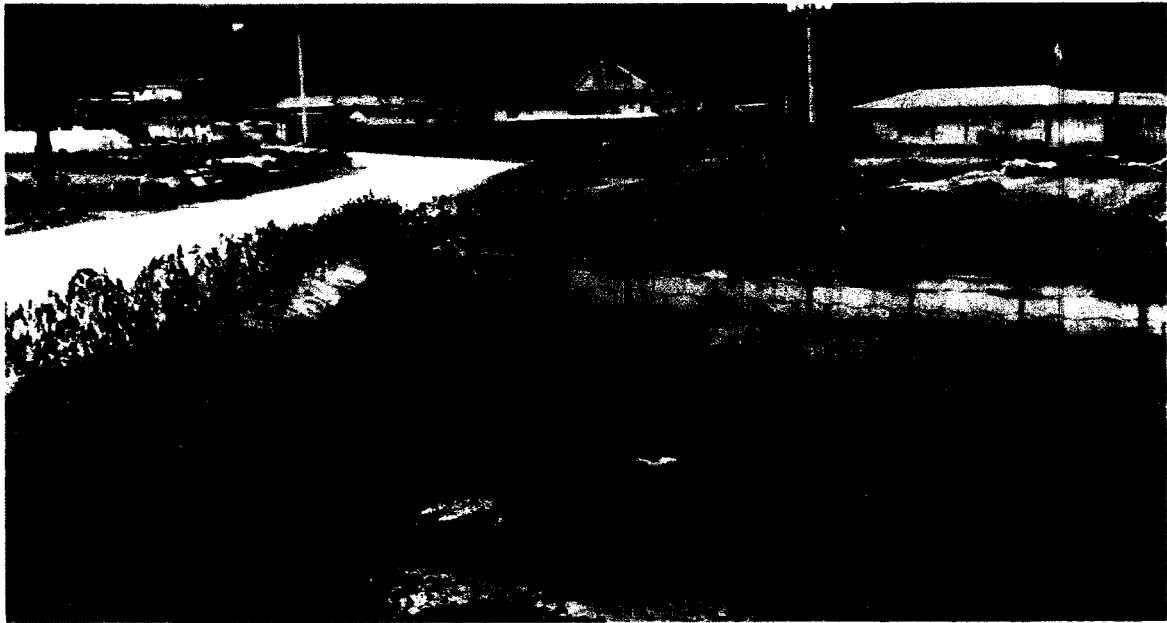
《 식생호안 블록내 흙채움작업 》

구 분	시정	회기	119회	처리부서	엄정면	처리결과	추진중
<p>□ 용산·논강소하천 수해복구 공사</p> <ul style="list-style-type: none"> ○ 공사 종점부분을 점검한 결과 식생호안 블록속에 흙으로 채워져 있어야 하나 일부 비어있는 상태로 있어 호우시 유실 등 수해피해가 예상되며, ○ 좌안 호안블럭 기초턱이 일부 파손되어 있는바 시공구간을 점검하여 유사한 사례가 있을 경우 적의 조치하기 바람 ○ 공사 종점부에 이어진 하류부분도 하절기 호우시 수해피해가 우려되는 바, 기 시공구간과 연결하여 사업추진이 될 수 있도록 조치하기 바람. 							
<p>□ 처리결과 및 조치계획</p> <p>〈처리결과〉</p> <ul style="list-style-type: none"> ○ 공사기간 : 2007. 10. 29 ~ 11. 2 ○ 내 용 : 공사 종점부분 식생호안블럭 흙채움 시공 좌안 호안블럭 기초턱 보수 완료 <p>※ 시공사(주. 선두개발)의 하자보수사업으로 추진</p> <p>〈조치계획〉</p> <ul style="list-style-type: none"> ○ 공사 종점부 하류부분 ~ 기 시공구간 연결 <ul style="list-style-type: none"> - 추진시기 : 향후 추경예산 등 추가사업비 확보 후 추진 - 사 업 량 : 식생호안블럭 H=2.0m, L=450m - 소 요 액 : 330,000천원 정도

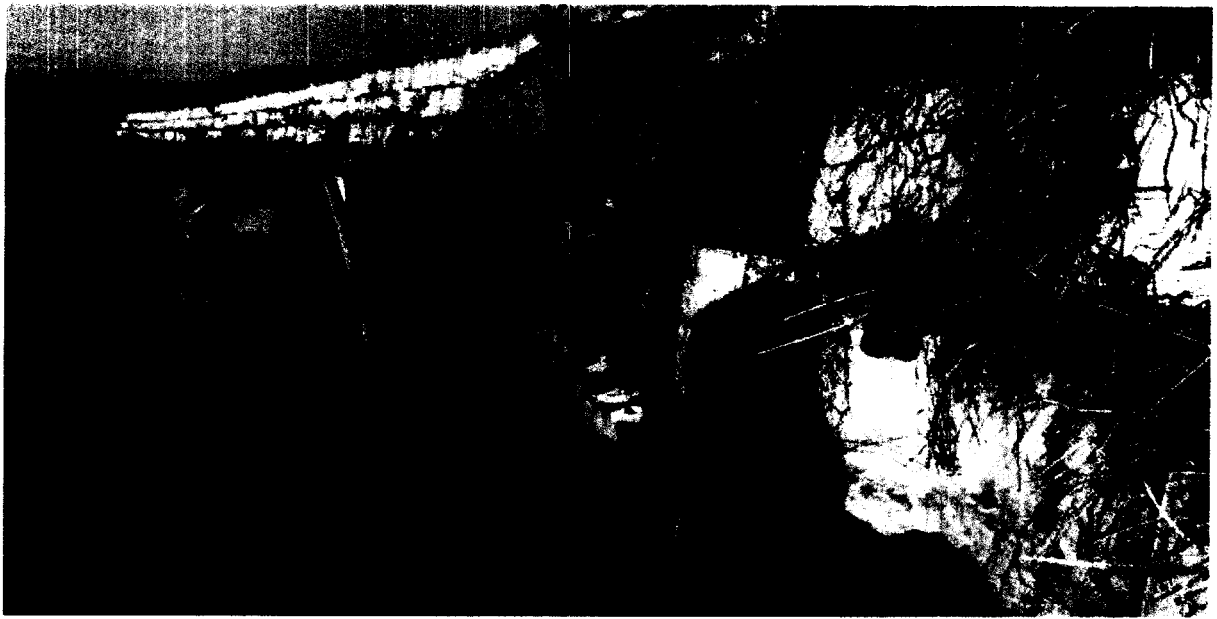
《 식생호안블럭 기초터 파손부분 보수작업 》

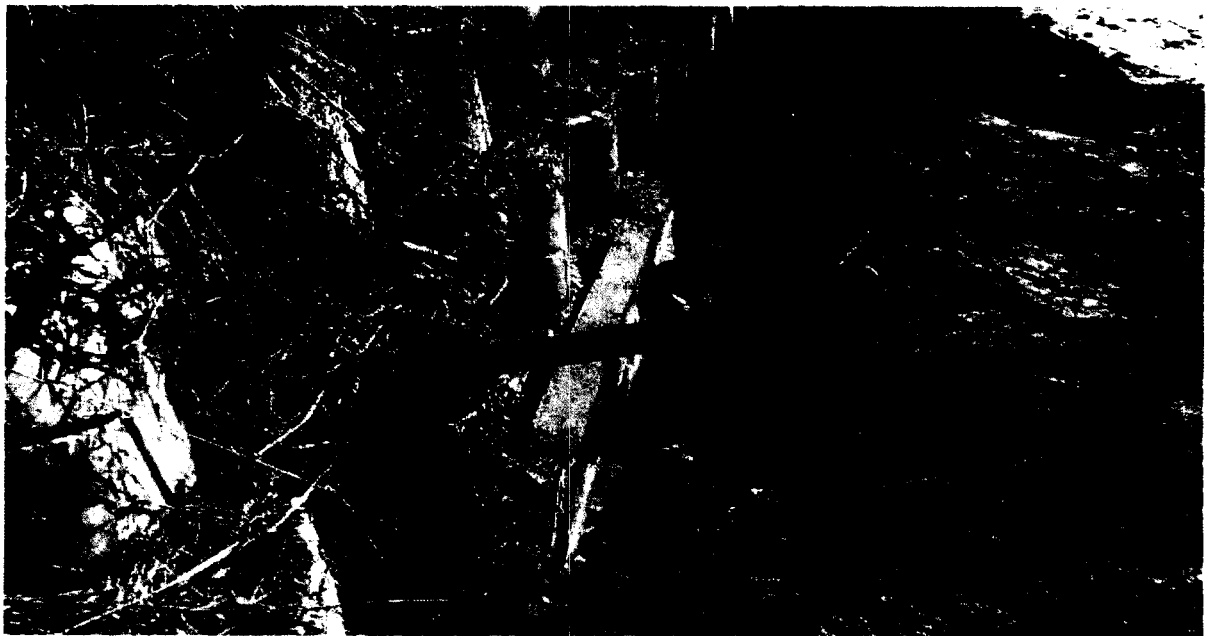
《 식생호안블럭 기초 점검작업 》

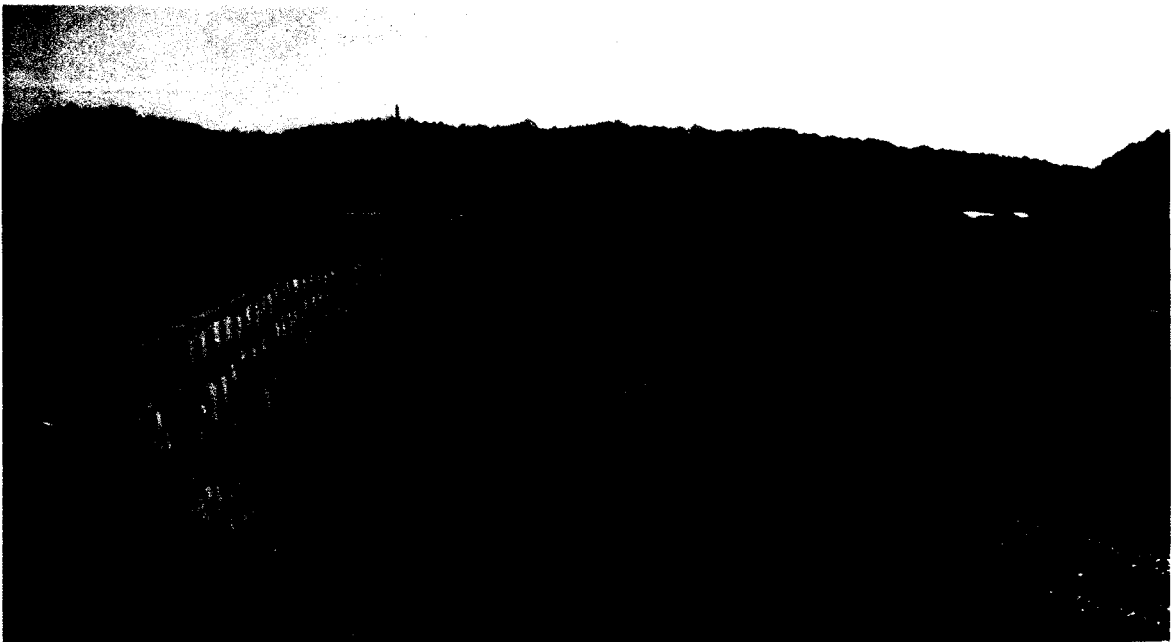
《 기초점검 후 되메우기작업 》

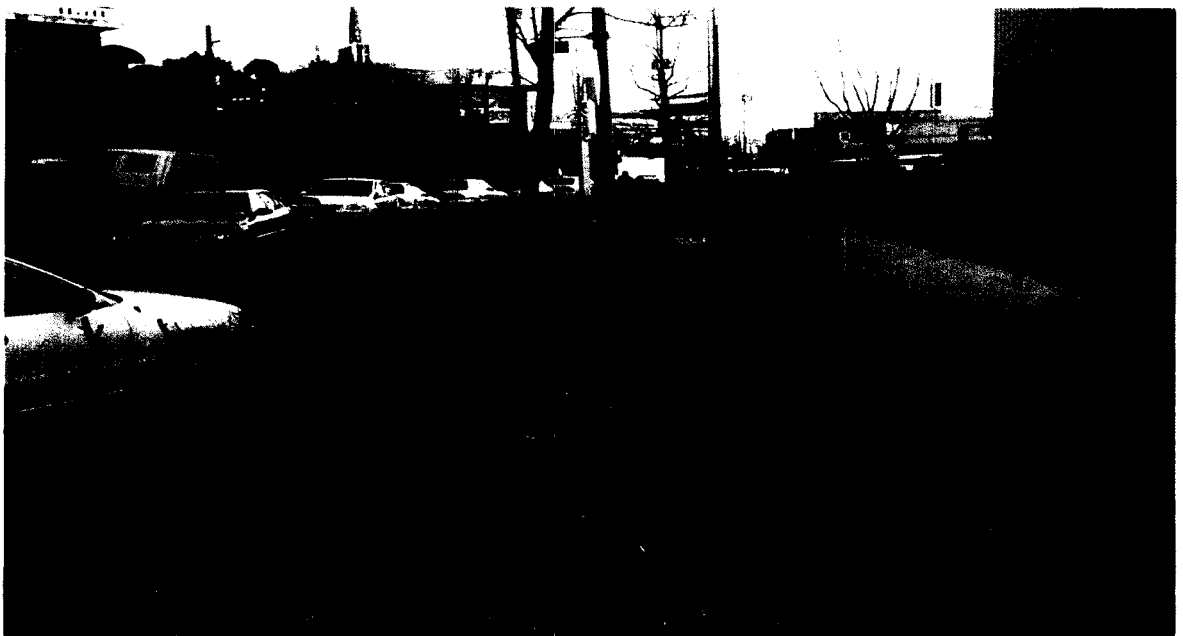
《 공원내 나무사이 공간 조경식재 : 잔디식재 후 》

구 분	시정	회기	119회	처리부서	교현2동	처리결과	추진중
<div> <div>□ 교현1호 어린이공원 조성공사</div> <ul style="list-style-type: none"> ○ 석재 블라드에 야광도색하고 공원 내 나무사이 공간이 큰 바 조경 식재하도록 하며, 공원표시판을 설치하도록 하고, ○ 공원 옆 도로변 통행에 지장을 주는 무단주차를 방지하기 위한 페타이어를 없애고 차량주차를 금지시킬 수 있는 방안을 강구하여 조치하기 바람. </div>							
<div> <div>□ 처리결과 및 조치계획</div> <div> <div>〈처리결과〉</div> <ul style="list-style-type: none"> ○ 석재 블라드 야광 도색 : 완료 (2007. 11월) ○ 공원내 나무사이 조경 식재 : 완료 (2007. 11월) 공원 표시판 설치 : 완료 (2007. 11월) ※ 산림녹지과에서 사업 추진 ○ 페타이어 제거 : 완료 (2007. 11월) <div>〈조치계획〉</div> <ul style="list-style-type: none"> ○ 주차금지 규제봉 설치 : 2008. 3월 한 </div> </div>

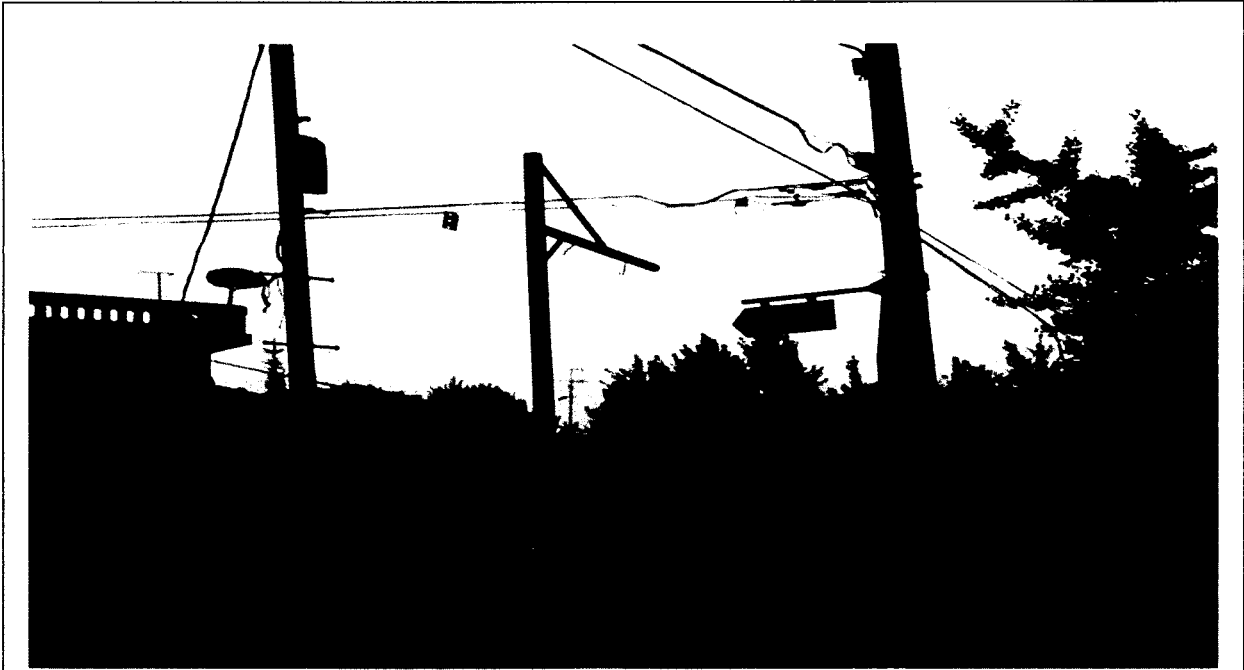
《 공원표지판 설치 전 》

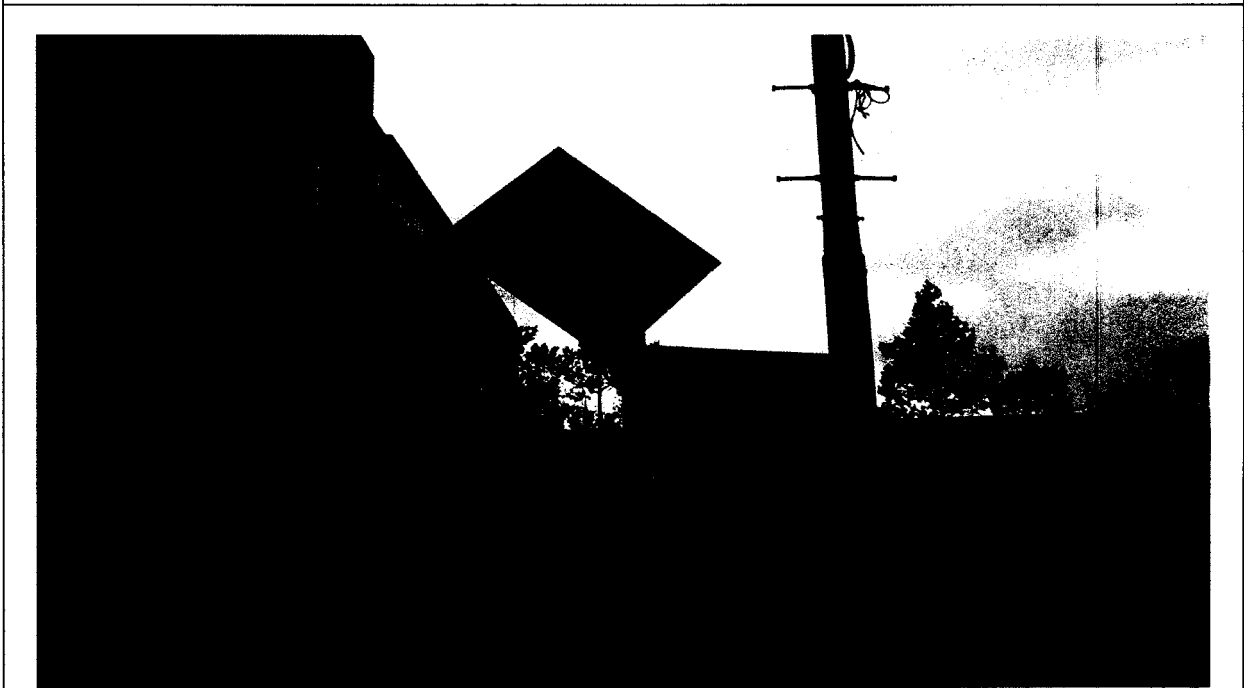
《 공원표지판 설치 후 》
