지적 및 개선요구사항 처리결과

기획행정국

2008년도 행정사무조사 지적 및 개선요구사항 처리결과

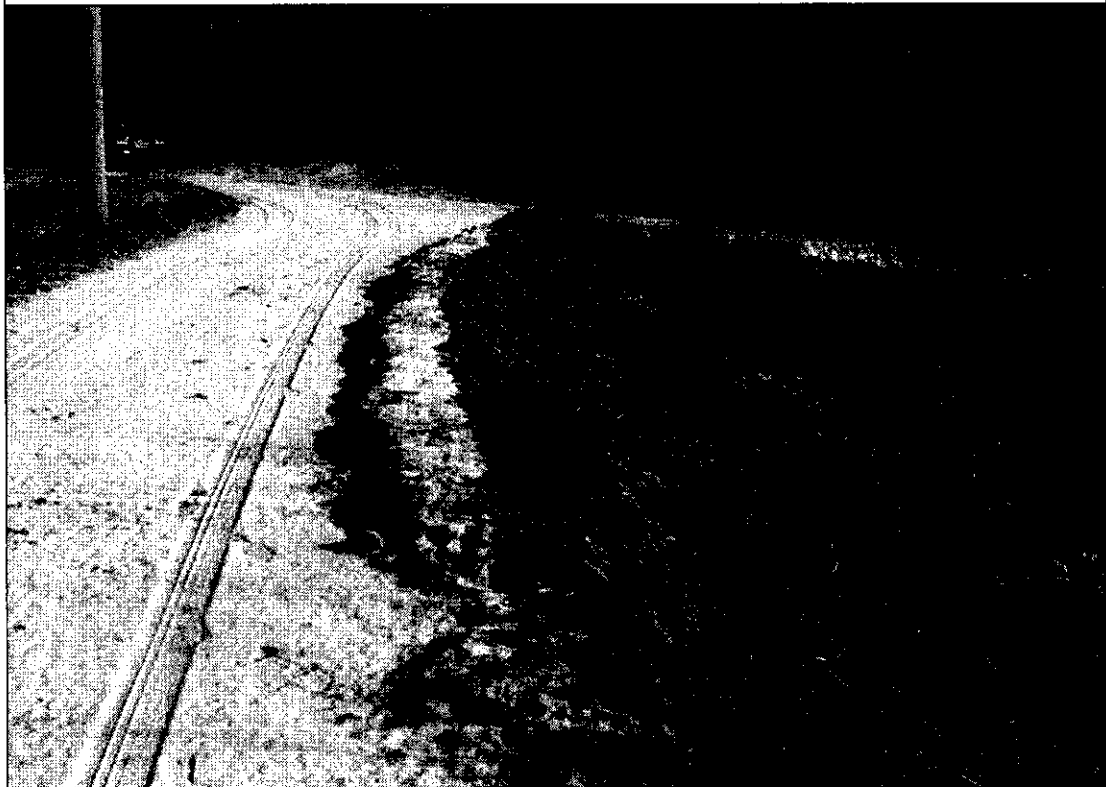
흙쌓기 보완공사

구분	개선	회 기	131회	처리부서	주덕읍	처리결과	완료
<p>□ 주덕 조동잔여울 농로포장공사</p> <ul style="list-style-type: none"> ○ 공사구간 시점부 좌측에 노견유실로 세굴되어 있어 도로가 붕괴될 우려가 있는바 흙쌓기 등 보완조치를 하여 안전사고가 발생하지 않도록 조치하고 ○ 공사구간 중간부분의 수로 시작부분이 우수 등으로 인하여 유실의 우려가 있으므로 산마루측구 수로관을 설치하는 등 조치를 취하기 바람 <p>□ 처리결과 또는 향후 조치계획</p> <ul style="list-style-type: none"> ○ 시공구간 시점부 노견 유실부에 성토 및 흙쌓기를 실시하여 노견을 확보하고 안전사고 위험을 해소함 <ul style="list-style-type: none"> • 완료일 : 2008. 11. 5 ○ 공사 중간부분 산마루 측구 수로관 공사 구간은 사유지로 토지 소유자와 토지 사용에 대한 협의를 완료하였으며 우수 등으로 토사가 유실되지 않도록 3월중 수로관 설치 계획

주덕 조동 잔여물 흙쌓기 보완 공사 (전)

주덕 조동 잔여물 흙쌓기 보완 공사 (후)

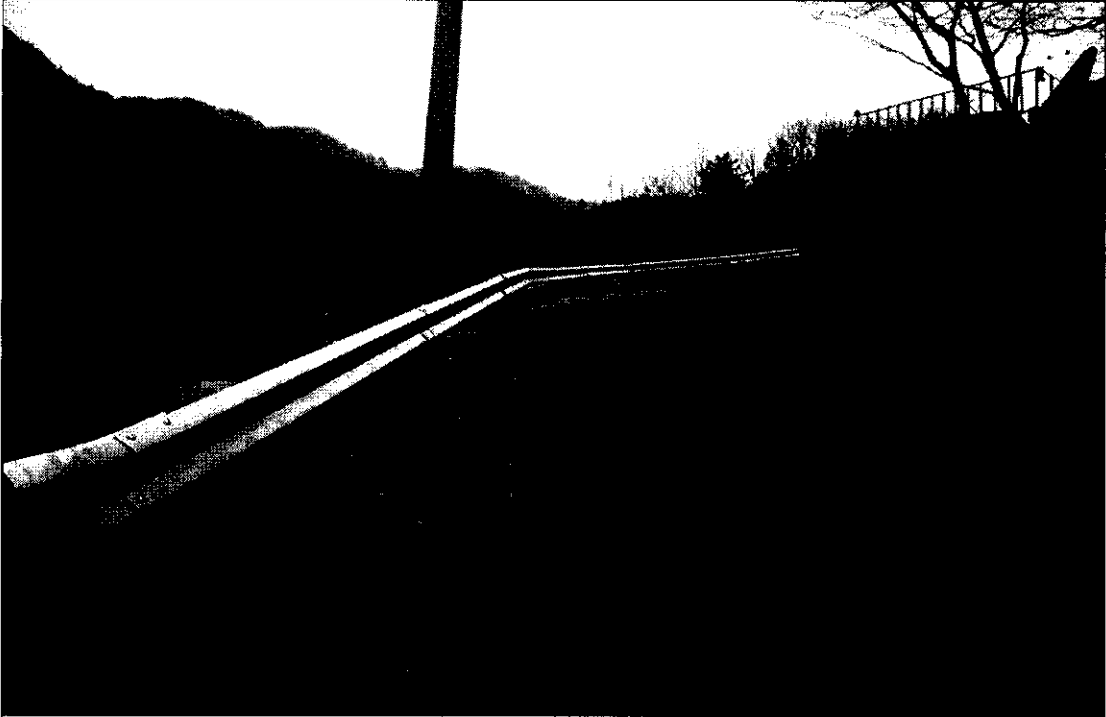
창골 도로공사 개선사업

구분	개선	회 기	131회	처리부서	살미면	처리결과	완료
<p>□ 살미 향산2리 창골 도로정비 확장공사</p> <ul style="list-style-type: none"> ○ 기존도로와 상단 옹벽 접속부가 각이 커서 사고위험 등 도로이용에 불편함이 있는바 옹벽 끝부분과 가드레일의 선형을 잡아 보강·설치하고 ○ 하단 접속부 도로에 턱을 높이는 등 법면으로 우수가 흐르지 않도록 조치를 취하기 바람 <p>□ 처리결과 또는 향후 조치계획</p> <ul style="list-style-type: none"> ○ 옹벽 끝 부분과 가드레일의 선형을 잡아 재설치 하므로써 통행에 따른 위험성을 차단하고 미관을 향상시켰음 ○ 옹벽 하단부 도로 접속구간에 콘크리트 보강 공사하여 유수로를 법면에서 도로변으로 변경조치 완료함 <p>• 완료일 : 2008. 11. 3</p>

살미면 향산2리 창골 / 가드레일 선형 개선

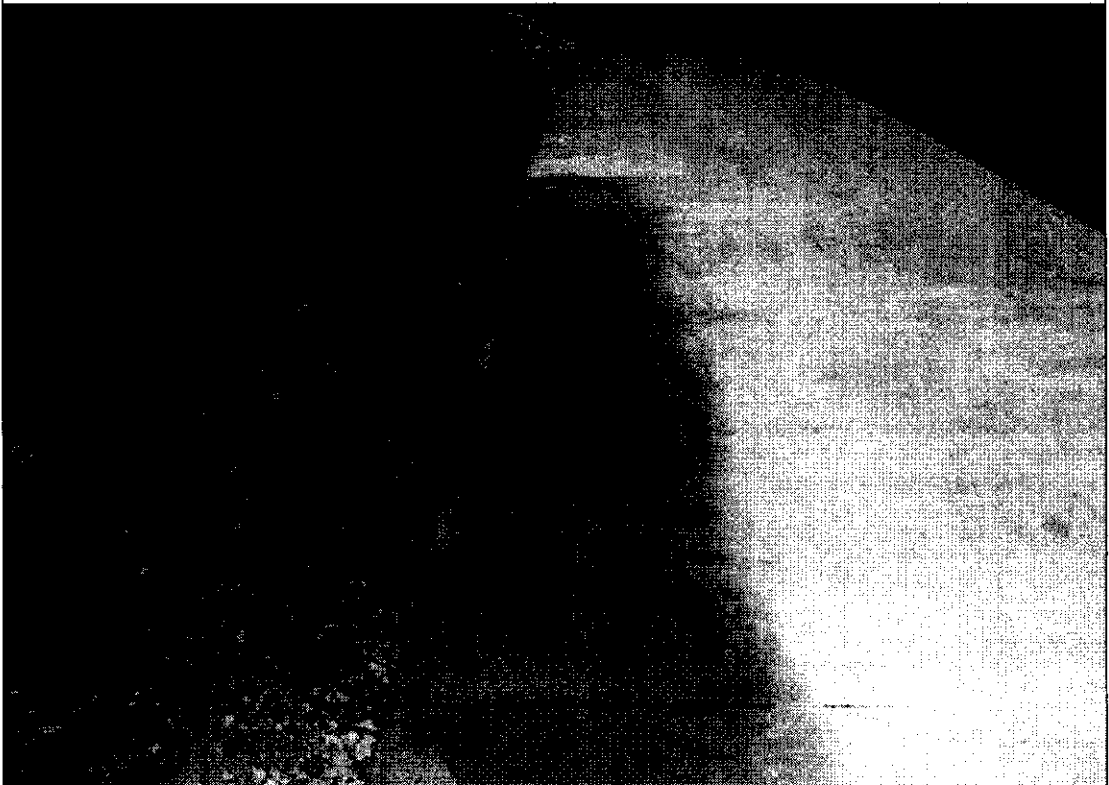
문산마을 농로 포장공사

구분	개선	회 기	131회	처리부서	살미면	처리결과	완료
<p>□ 문강리 문산마을 농로 및 배수로 정비공사</p> <ul style="list-style-type: none"> • 문산마을 농로 정비공사는 농로 중간부분 약 150m 및 끝부분 약 50m가 사유지로 농로포장 연결이 되지 않아 농로를 조속히 해결하고 농로포장이 될 수 있도록 대책을 강구하기 바람. • 공사종점 좌측 측면 콘크리트 포장도로가 균열 및 깨짐 현상이 있는 바 깨짐 현상이 있는 부분을 재시공 하고 도로가 파손되지 않도록 조치하기 바람. <p>□ 처리결과 또는 향후 조치계획</p> <ul style="list-style-type: none"> ○ 농로포장 공사가 시행되지 않은 구간은 토지소유주와 협의하여 토지 사용승락을 받았으며 향후 예산을 확보하여 공사를 추진할 계획임. ○ 균열 및 깨짐현상이 있는 구간은 개거 상부를 절단하여 재시공 하였음 <ul style="list-style-type: none"> • 완료일 : 2008. 11. 5

살미면 문강리 문산마을 / 도로 깨짐 및 균열 보강 (중)

살미면 문강리 문산마을 / 도로 깨짐 및 균열 보강 (후)

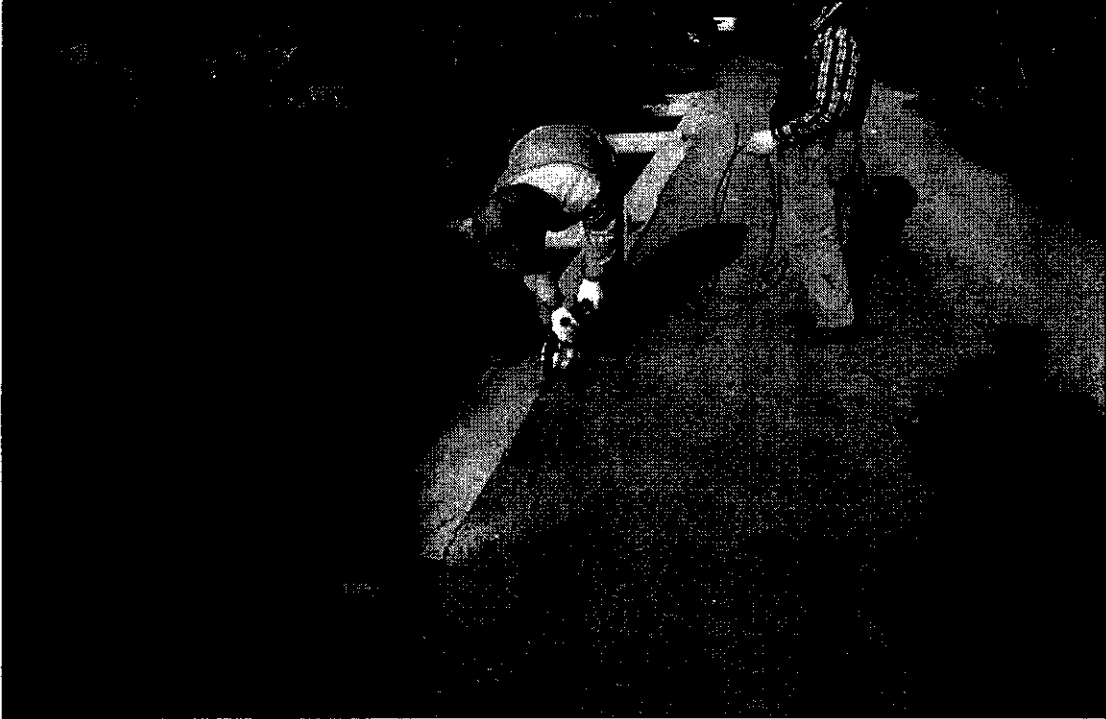
용천2리 세천정비공사

구분	개선	회 기	131회	처리부서	살미면	처리결과	완료
<p>□ 용천2리 큰용당골 세천정비공사</p> <ul style="list-style-type: none"> • U형개거 거프집 작업시 부직포를 깔고 콘크리트타설 작업을 하여 도로와 연결부위의 깨짐현상이 있는바 옹벽선에 맞추어 깨끗하게 마무리작업을 하기 바람 <p>□ 처리결과 또는 향후 조치계획</p> <ul style="list-style-type: none"> ○ 노출되었던 부직포를 제거하여 미관을 향상시켰으며 U형 개거를 콘크리트 포장 높이와 동일하게 조치하여 사용에 불편이 없도록 조치 하였음 • 완료일 : 2008. 11.13

살미면 용천2리 큰용당골 / 도로 연결부위 보강 (중)

살미면 용천2리 큰용당골 / 도로 연결부위 보강 (후)

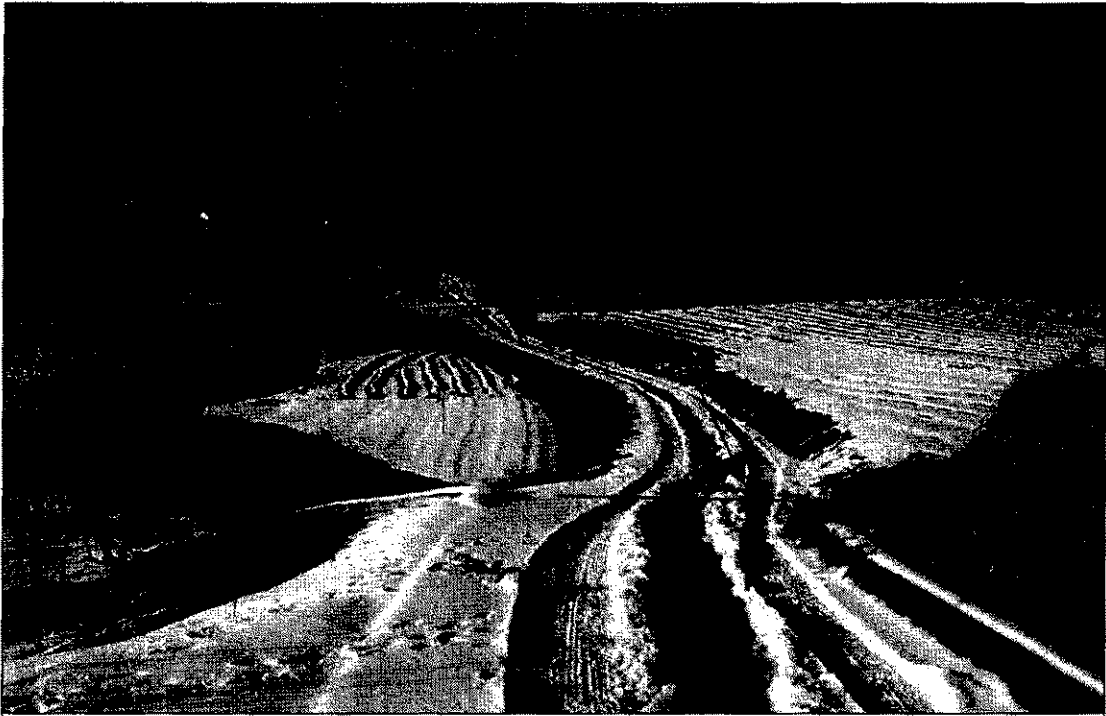
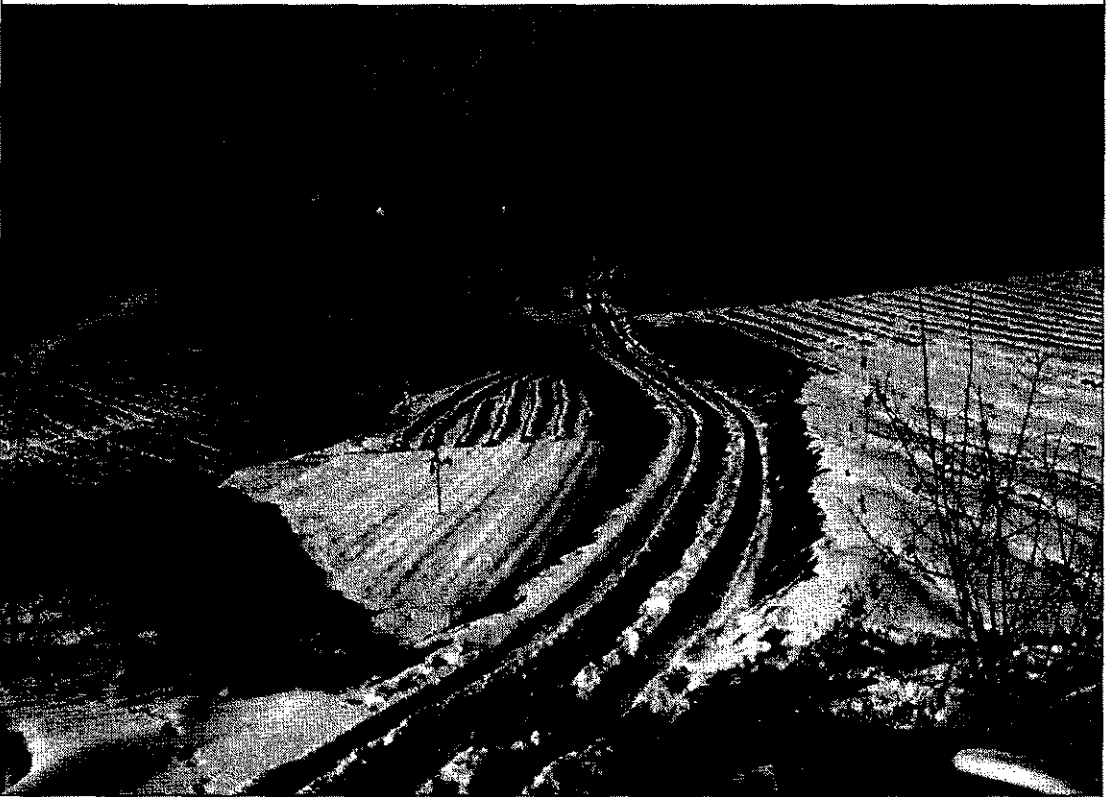
농로포장 미 실시 현황

구분	시정	회 기	131회	처리부서	양성면	처리결과	불가
<p>□ 월포마을 농로포장 미 시공구간 포장 추진</p> <ul style="list-style-type: none"> • 월포마을 농로포장 공사 구간 중 토지주의 미 승낙으로 포장공사를 시행하지 못한 구간에 대해 연결될 수 있도록 최대한 노력할 것 							
<p>□ 처리결과 또는 향후 조치계획</p> <ul style="list-style-type: none"> ○ 수차례에 걸쳐 토지 소유자를 방문하여 사업의 필요성을 설명하고 토지 사용에 대하여 협의하였으나 토지 사용 승낙은 절대 불가하다는 입장을 밝히고 있어 사업 추진이 불가함 <ul style="list-style-type: none"> • L=20.0m B=3.0m

양성면 월포마을 / 농로포장 미 시공구간 (1)

양성면 월포마을 / 농로포장 미 시공구간 (2)

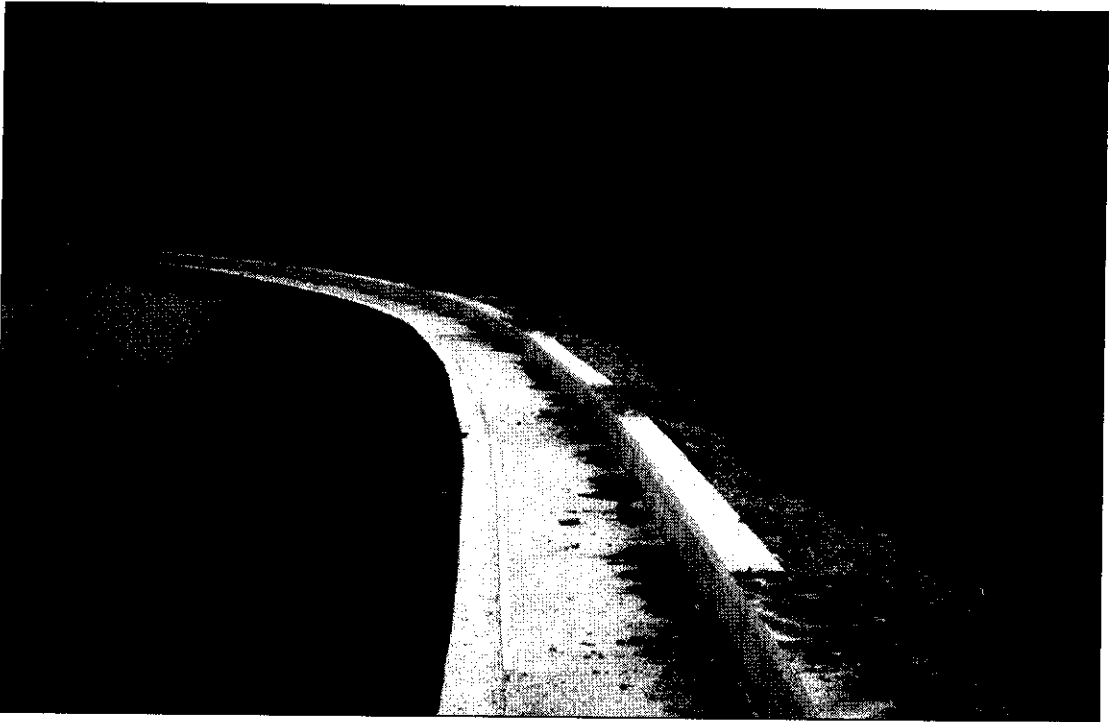
송전~은대간 안전시설 설치

구분	개선	회 기	131회	처리부서	소테면	처리결과	완료
<p><input type="checkbox"/> 송정~은대간 도로 안전시설 보강</p> <ul style="list-style-type: none"> 도로정비사업은 잘 마무리 되었으나 도로의 굴곡과 경사가 심해 교통안전을 위한 시설이 추가 시공되어야 할 것임 <p>굴곡지점 전에 굴곡을 예측할 수 있는 커브표시 안내판을 설치하고, 동계 결빙을 대비한 미끄럼을 방지하기 위하여 로면에 횡 그로빙을 시설하기 바람</p>							
<p><input type="checkbox"/> 처리결과 또는 향후 조치계획</p> <p>○ 안전시설 보강공사 완료</p> <ul style="list-style-type: none"> 사업기간 : 2008. 12. 16 ~ 12. 22 사업내용 : 교통안전시설물 및 결빙구간 안내표지판 설치

송전~은대간 도로 / 교통안전시설 설치

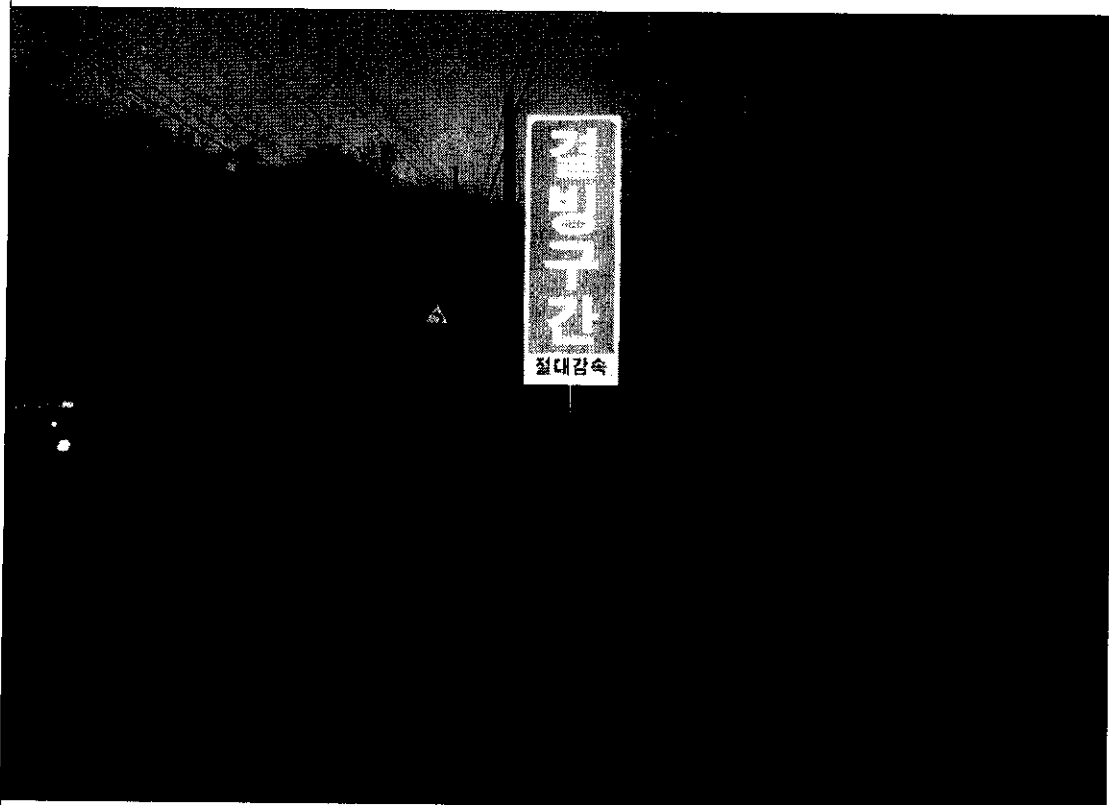
송전~은대간 도로 / 도로결빙구간 안내판 설치

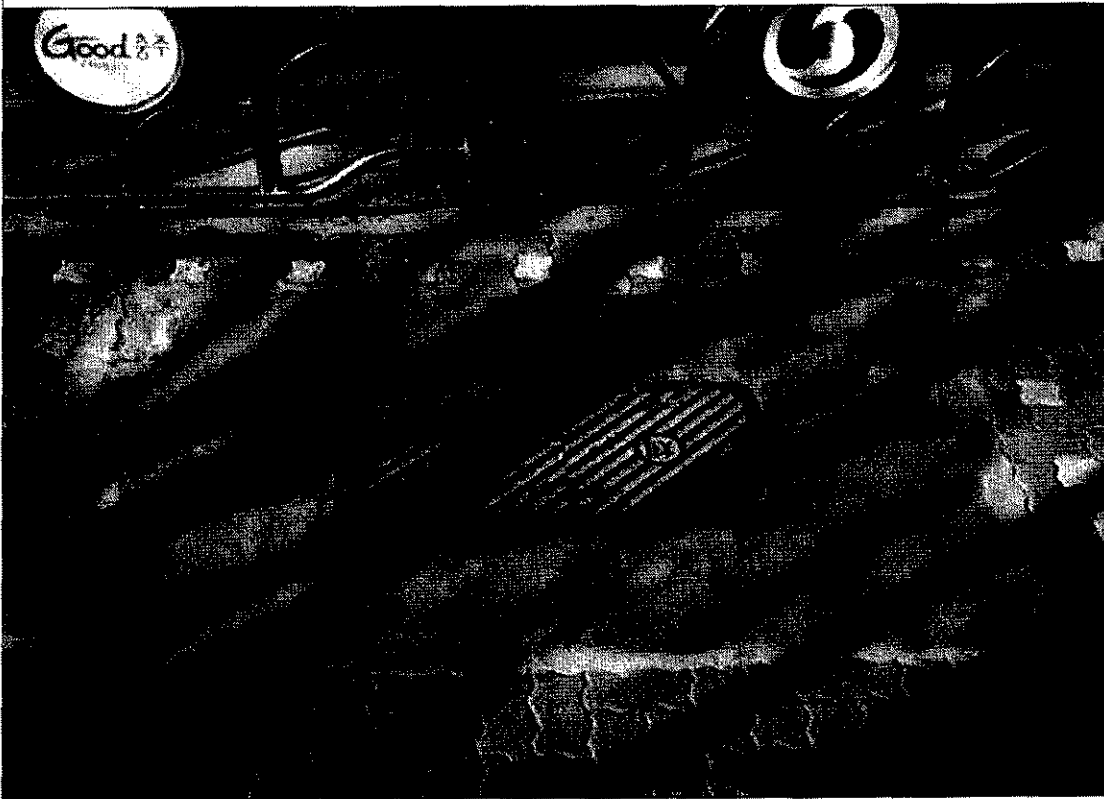
구분	개선	회 기	131회	처리부서	지현동	처리결과	완료
<p>□ 지현성당 일원 인도정비 공사</p> <ul style="list-style-type: none"> 지현성당 앞 인도에 전화국 맨홀이 낮게 설치되어 있어 우기시 물빠짐이 어려울 것으로 판단되는바, 물빠짐이 원활히 될 수 있도록 조치하기 바람 <p>□ 처리결과 또는 향후 조치계획</p> <ul style="list-style-type: none"> ○ 맨홀 주위에 시멘트 모르타르를 타설하여 주위 지반(보도블럭)과 차이를 최소화시켜 우기시 물빠짐이 원활하도록 조치함 <ul style="list-style-type: none"> • 공사 완료 : 2008. 12. 5 ○ 또한, KT 충주지사에 통신 맨홀을 도로보다 올려 시공하도록 협조 요청공문을 발송하였음

지현성당 일원 보도정비 / 고도차이 개선 공사 (전)
