- 2012년도 행정사무조사 -
시정 및 개선요구사항 처리결과

농업정책국

□ 충주호 해맞이길 및 종댕이길 조성사업

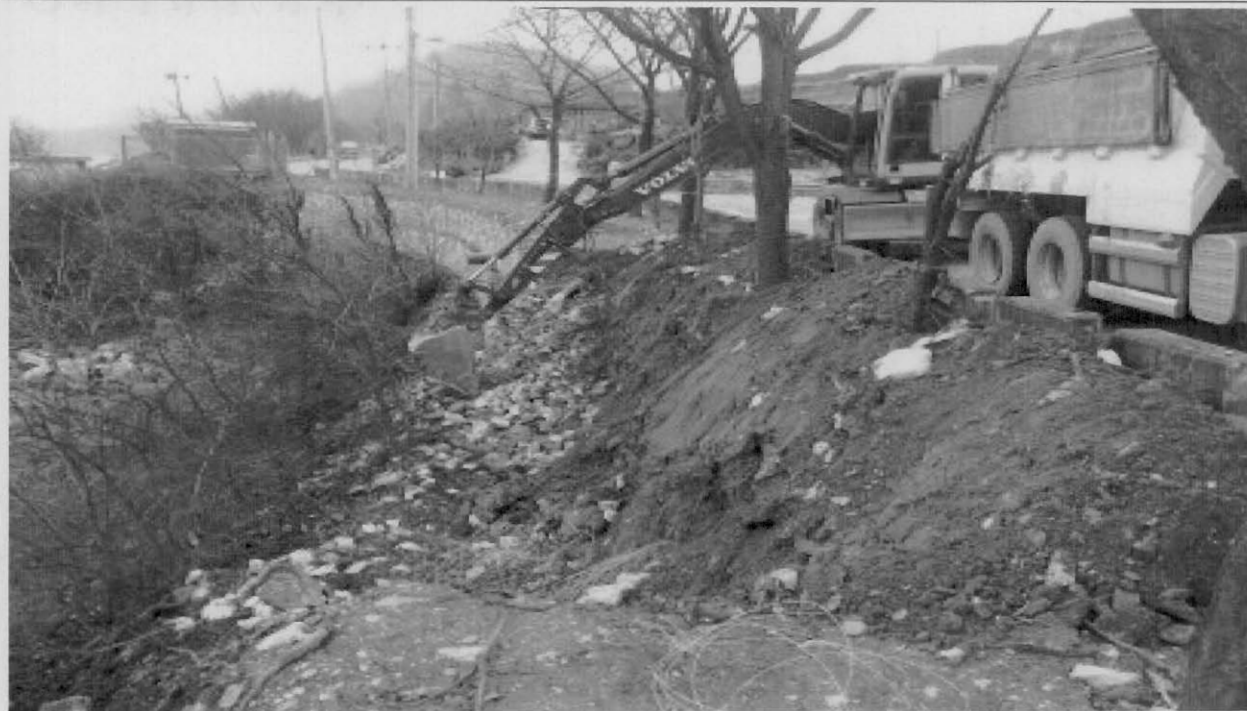
○ 돌망태옹벽 철거중(L=20m)

- 충주댐 상시만수위 EL:145m구간 L=20m 돌망태옹벽 철거 후 동절기 공사 중지 해제 후 데크시설 공법으로 변경설치

- 충주댐 상시만수위 구간 돌망태옹벽 H=2.0m, L=20m 철거 완료

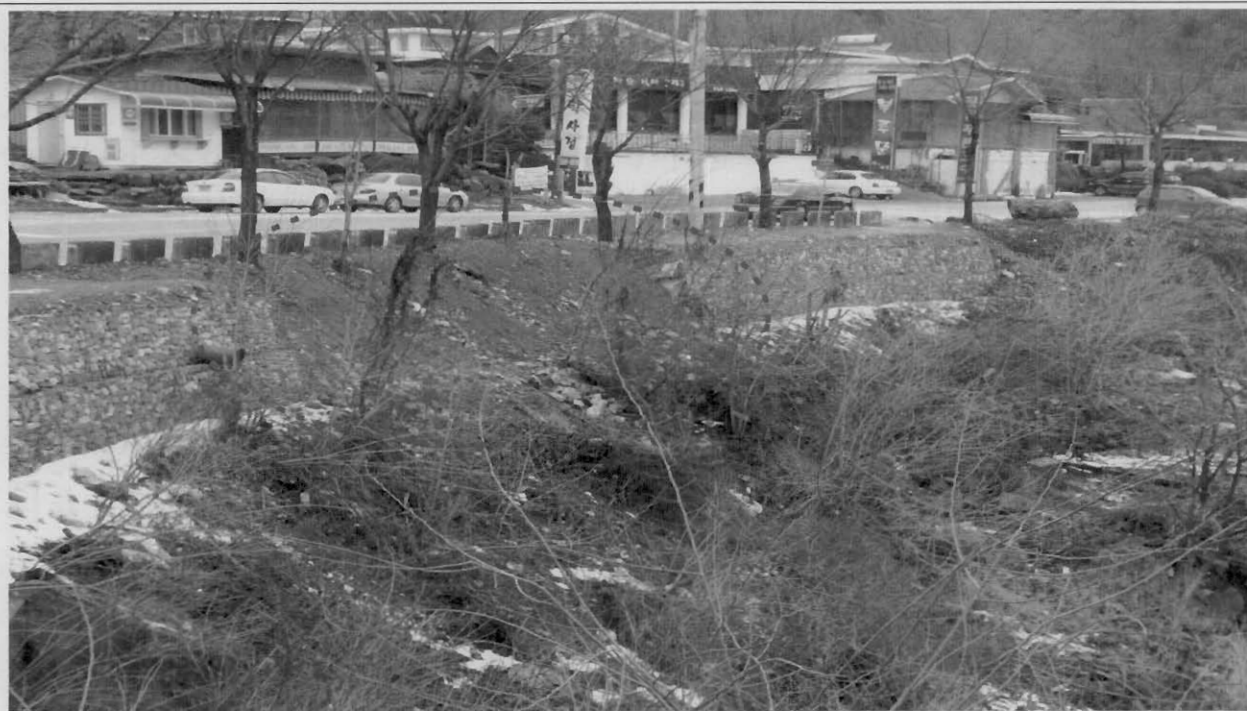
○ 돌망태옹벽 철거완료
