- 2007년도 행정사무조사 -  
**지 적 사 항 처 리 결 과**

**주민생활지원국**

## 2007년 행정사무조사 시정 및 개선사항 목록

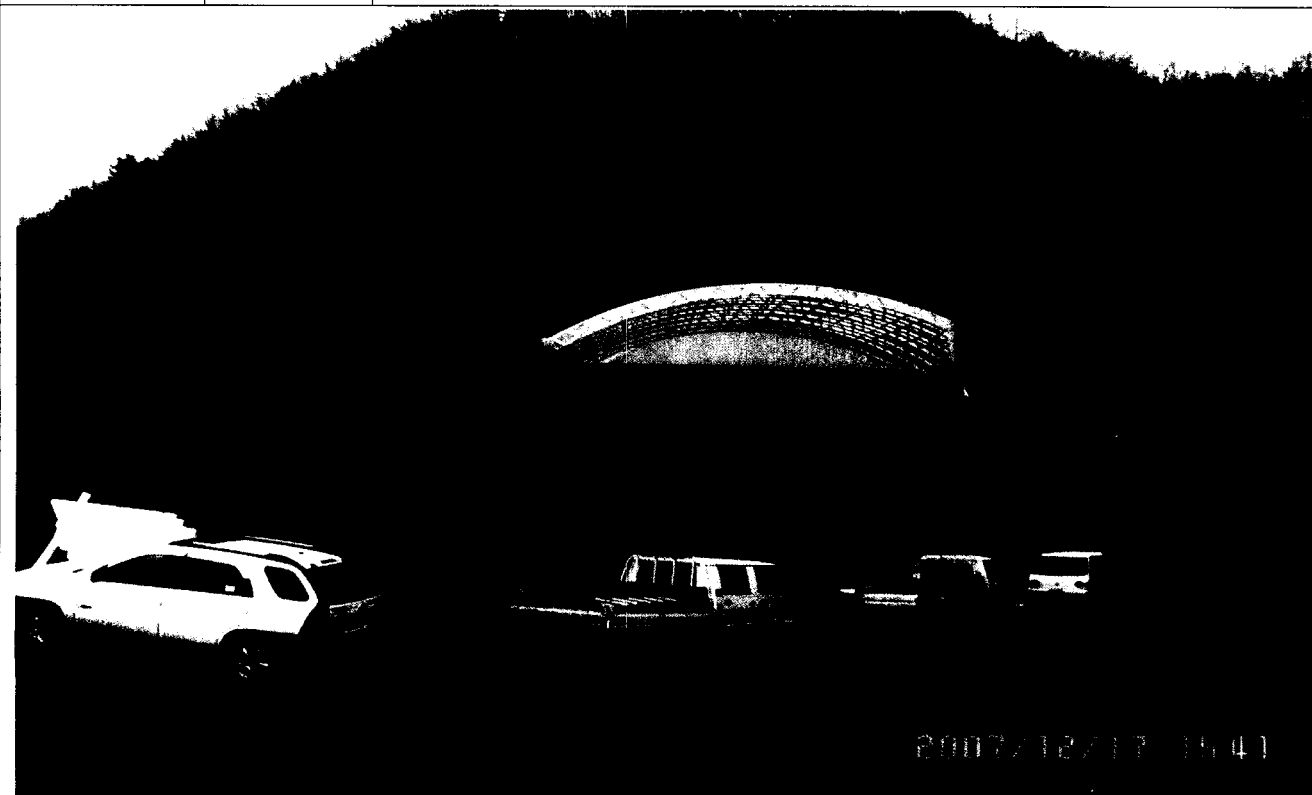
공사완료

재활용 선별장 설치 완료 ('07. 12. 17)

| 구 분 | 시정 | 회기 | 119회 | 처리부서 | 환경과 | 처리결과 | 완료 |
|--|---|---|---|---|---|---|---|
| <div> <input type="checkbox"/> 처리결과 및 조치계획 <ul style="list-style-type: none"> <li>○ 2007. 9. 23일 이류면 두정리 충주시 위생매립장 내 재활용 선별장이 전기누전 화재로 인해 전소되어, 긴급복구사업을 추진하여 2007. 12. 24일 준공 후 정상 가동</li> <li>○ 금회 재활용 선별장 신축사업시 화재예방을 위해 완벽한 소방시설 설치를 중점 추진 <ul style="list-style-type: none"> <li>· 소방시설 설치사항 <ul style="list-style-type: none"> <li>- 화재수신기 설치 1식(주경종 부착)</li> <li>- 수동발신기 설치 1식</li> </ul> </li> </ul> </li> <li>○ 특히 화재예방과 안전사고 예방을 위해 정기적인 선별 인부 및 직원 보수교육 실시</li> </ul> </div> | | | | | | | |

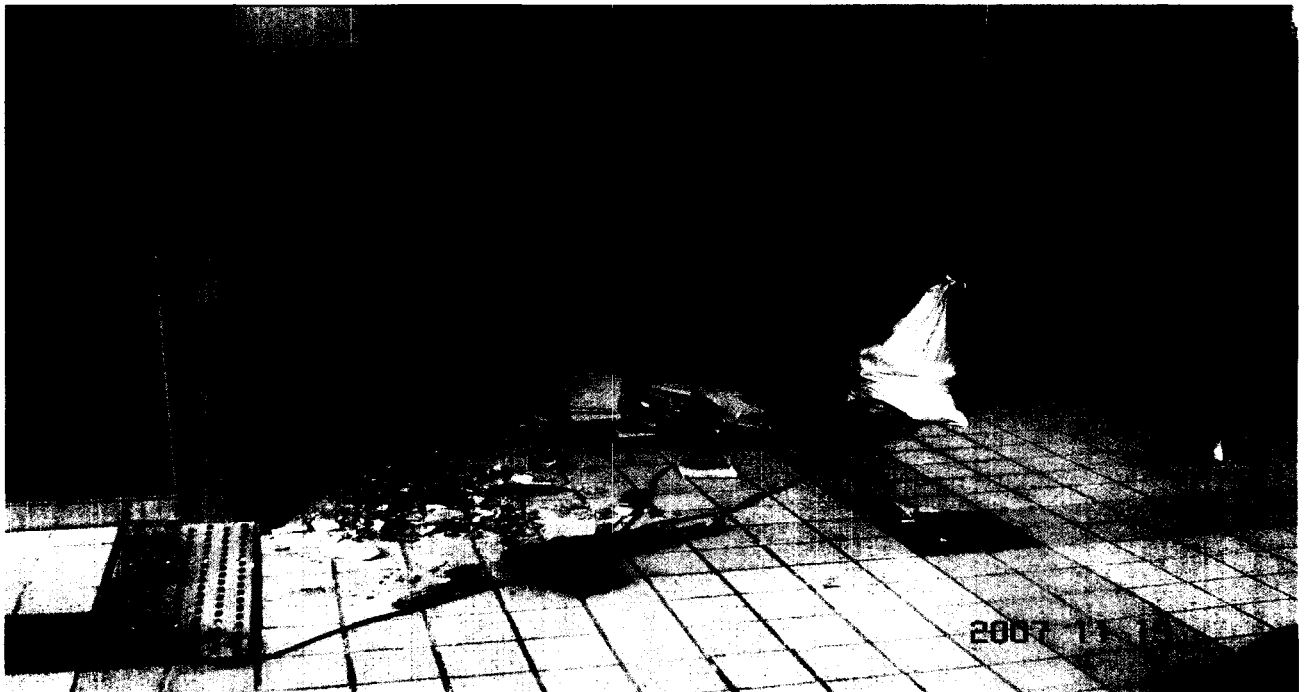
공사중

창호하부 활석 방수 재시공 및 트렌치 설치공사  
( '07. 11. 19)

| 구 분 | 시정 | 회기 | 119회 | 처리부서 | 장묘시설<br>관리소 | 처리결과 | 완 료 |
|--|---|---|---|---|---|---|---|
| <p><input type="checkbox"/> 처리결과 또는 조치계획</p> <ul style="list-style-type: none"> <li>○ 하자원인 : 천상원 3층 방풍실 주위의 창호 하부로 우수유입</li> <li>○ 보수기간 : 2007. 11. 19 ~ 11. 27(9일)</li> <li>○ 보수내역 <ul style="list-style-type: none"> <li>· 창호하부 할석+방수재시공+석재타일 재시공</li> <li>· 천상원 3층 출입구 안쪽 바닥면에 트렌치 설치 (L=3.6M)</li> </ul> </li> </ul> | | | | | | | |
