- 2009년도 행정사무조사 -

# 지적 및 개선요구사항 처리결과

경 제 건 설 국

## 2009년도 행정사무조사 지적 및 개선요구사항 처리결과

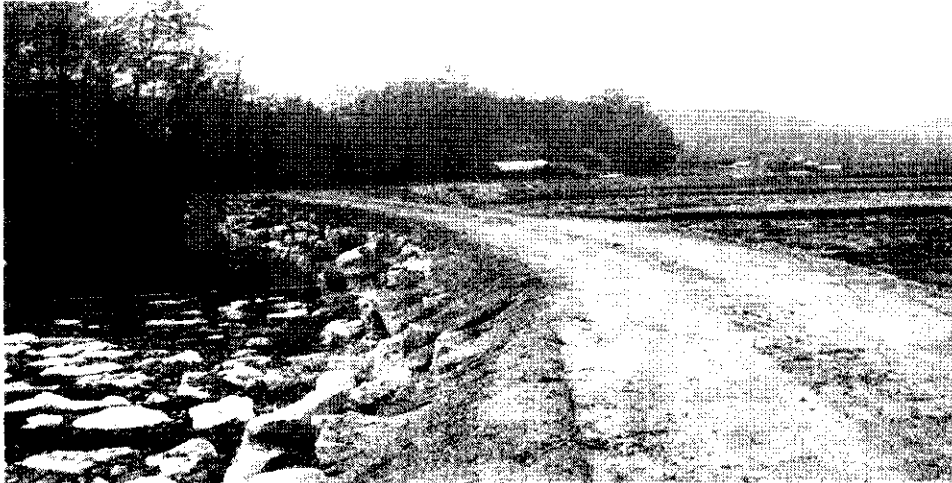
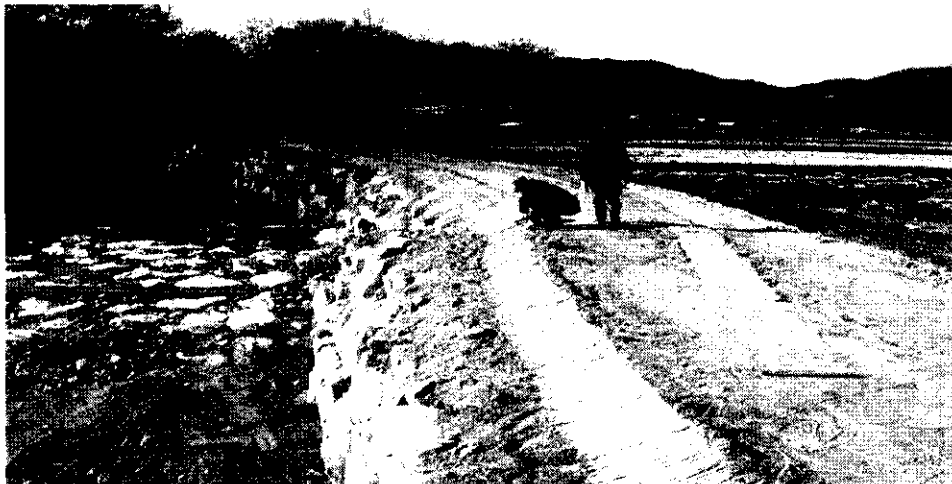
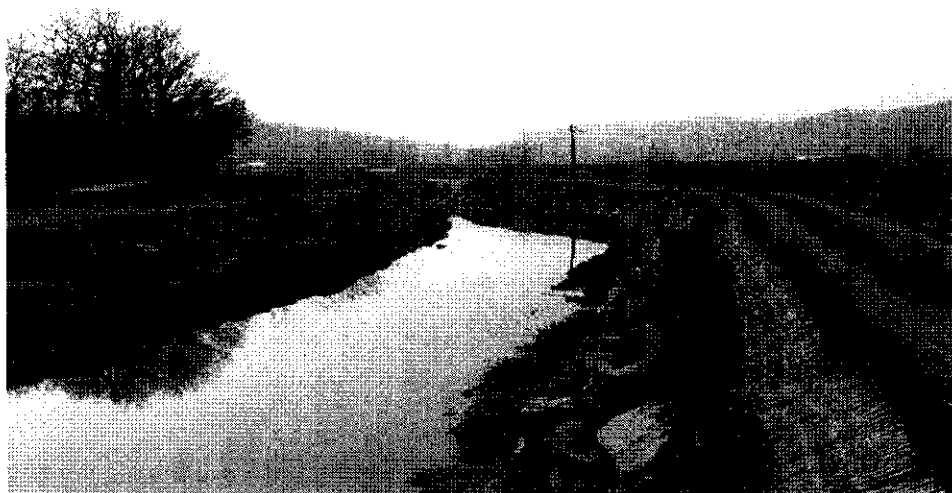
화석소하천 사면 보수

구분	시정	회 기	141회	처리부서	재난관리과	처리결과	완료
<div> <div>□ 지적 및 개선요구사항</div> <div> <div>○ 주덕 화석 소하천 정비공사 마무리 철저</div> <div> <p>호안조성 상단 농로둑은 유실 우려가 있으므로 잔디식재 등 보완 조치하기 바라며,</p> <p>공사 중간지점 낙차보에는 틈이 많이 있어 세굴될 우려가 있으니 틈을 보강할 것.</p> <p>호안조성은 설계대로 정확한 전석쌓기가 되도록 공극을 없애는 등 보완하고 공사 마무리에 철저를 기하기 바람</p> </div> </div> </div>							
<div> <div>□ 처리결과 또는 향후 조치계획</div> <div> <div>1. 사업개요</div> <div> <ul style="list-style-type: none"> <li>• 사 업 명 : 화석소하천 정비공사</li> <li>• 사 업 량 : 호안(자연석)조성 L=846m, 낙차공 6개소</li> <li>• 사 업 비 : 410,726천원</li> <li>• 사업기간 : 09. 2. 27 ~ 8. 26</li> <li>• 공 정 율 : 100%</li> </ul> </div> </div> </div>							
<div> <div>2. 처리결과</div> <div> <ul style="list-style-type: none"> <li>• 사업명 : 화석소하천 사면 및 낙차공 보수</li> <li>• 사업량 <ul style="list-style-type: none"> <li>호안 상단 토사 사면 유실방지를 위하여 사면에 거적덮기 실시 ⇒ 거적덮기 L=765m(A=306m<sup>2</sup>)</li> <li>호안기초 쇄굴방지를 위하여 설치된 낙차보의 자연석 공극에 채우기 실시하여 유실 방지 ⇒ 2개소(A=48m<sup>2</sup>)</li> <li>호안(자연석쌓기) 시공 구간에 대하여 점검을 실시하여 공극 발생 부분에 대하여 식물이 자랄수있도록 채우기 실시 ⇒ L=765m</li> </ul> </li> </ul> </div> </div>

구 분	현 장 사 진
사업전

공사중

완료후

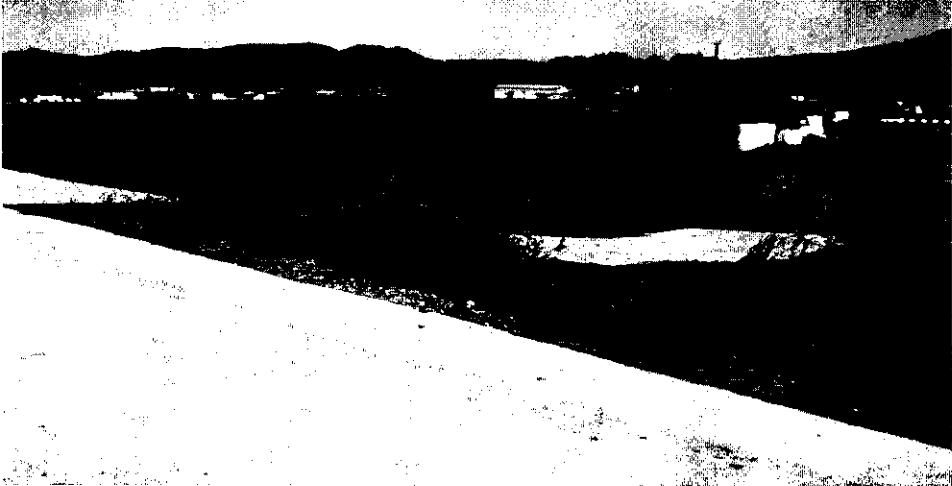
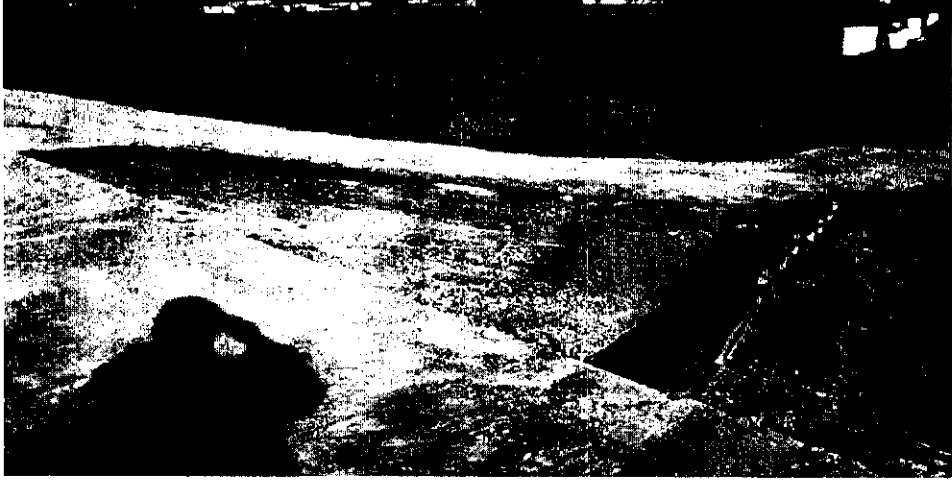
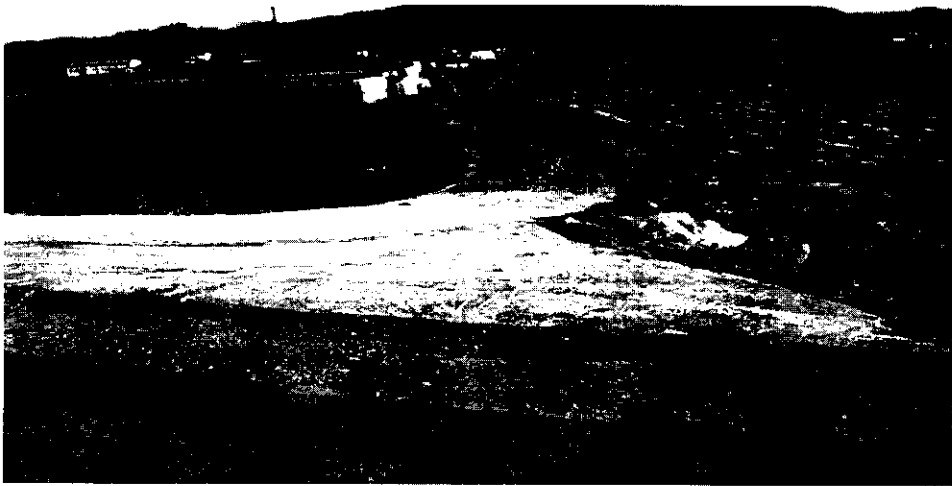
요도천 제방도로 교행공간 설치

구분	개선	회 기	141회	처리부서	재난관리과	처리결과	완료
<div> <div>□ 지적 및 개선요구사항</div> <div> <div>○ 요도천 도로포장공사 주변 보완</div> <div> <ul style="list-style-type: none"> <li>- 요도천 제방은 2.2km로 긴 거리에 비해 제방폭이 좁아 농기계등의 교행이 어려운바, 적정장소에 교행공간을 확보하기 바라며,</li> <li>- 성동 앞 배수문옆 농로연결부는 경사가 급하여 농기계 진출입이 어려움으로 높낮이를 완만하게 하고 진입 날개부분을 기존보다 넓게 포장할 것</li> </ul> </div> </div> </div>							
<div> <div>□ 처리결과 또는 향후 조치계획</div> <div> <div>1. 사업개요</div> <div> <ul style="list-style-type: none"> <li>• 사 업 명 : 주덕 요도천 도로포장공사</li> <li>• 사 업 량 : 콘크리트포장 L=2,290m, B=3.0~3.5m</li> <li>• 사 업 비 : 198,000천원</li> <li>• 사업기간 : 09. 3. 9 ~ 6. 25</li> <li>• 공 정 율 : 100%</li> </ul> </div> <div>2. 처리결과</div> <div> <ul style="list-style-type: none"> <li>• 사업명 : 요도천 제방도로 보수공사</li> <li>• 사업량 <ul style="list-style-type: none"> <li>- 제방도로 포장폭은 3.5m로서 포장시 차량 교행이 가능토록 접속 농로를 이용하여 5개소(A=70m<sup>2</sup>) 설치하였고, 현장 확인 후 가능부분에 추가로 2개소(A=28m<sup>2</sup>)를 설치하여 교행이 가능토록 하였음.</li> <li>- 성동 배수문 앞 농로 연결도로의 경사가 심한 부분은 완만한 경사가 되도록 보완하고, 안전사고 예방을 위하여 안전 방지턱 설치 및 진.출입 부분은 넓게 포장 하였음 ⇒ 1개소(L=23m, B=5.0m)</li> </ul> </li> </ul> </div> </div> </div>

구 분	현 장 사 진
사업전

공사중

완료후

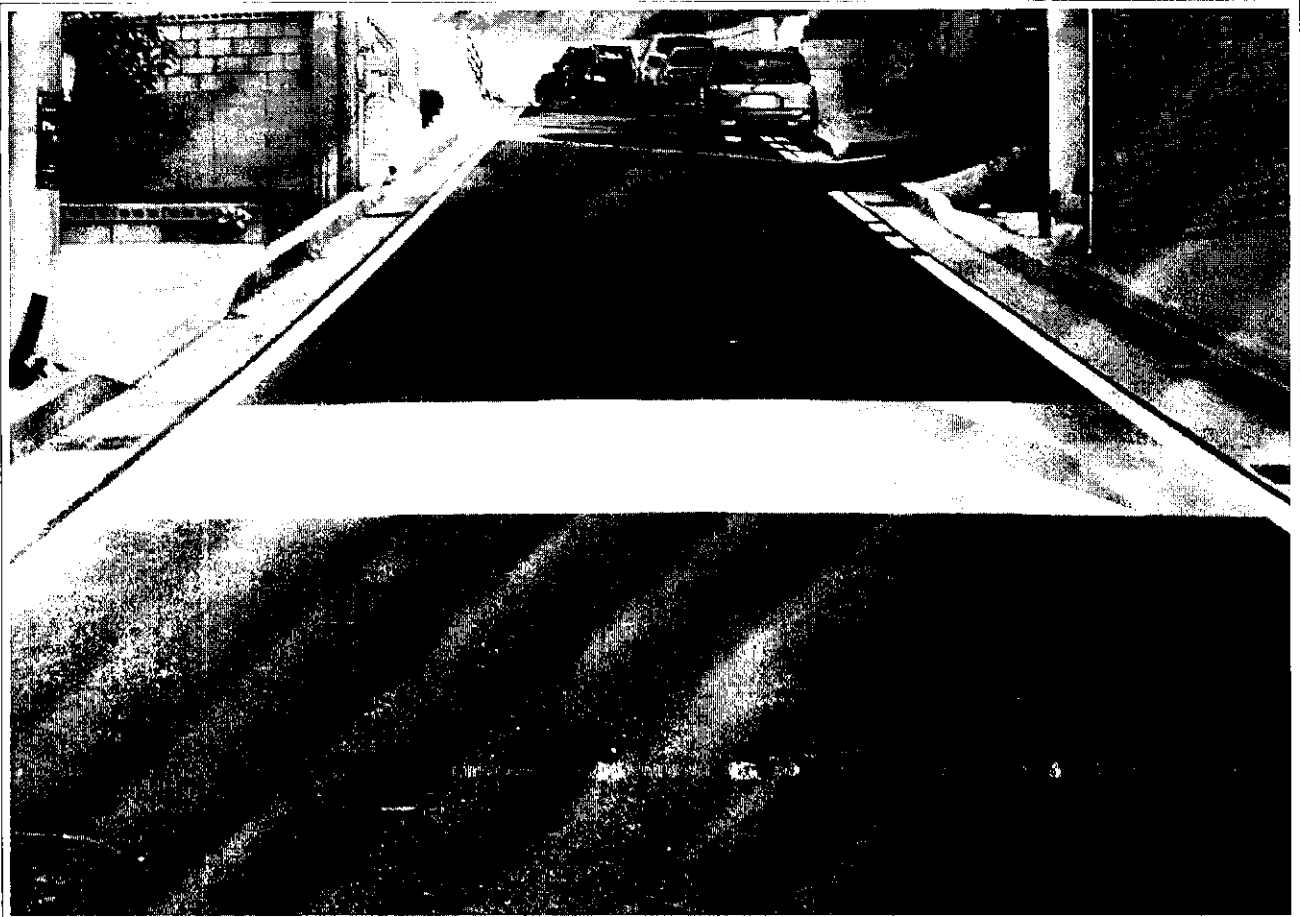
## □ 현황사진

구분	시정	회 기	141회	처리부서	도로과	처리결과	완료
<div> <div>□ 지적 및 개선요구사항</div> <div> <div>○ 단월 모시래 도시계획도로개설공사 마무리 철저</div> <div> <div>- 공사구간은 주택과 접해있는 도로로 경사가 급하여 안전사고의 우려가 있으므로 적정장소에 안전도색을 하여 차량이 서행하도록 조치할 것</div> </div> </div> </div> <div> <div>□ 처리결과 또는 향후 조치계획</div> <div> <div>○ 공사구간 주택과 접해 있는 도로에 대하여 교통사고 발생우려가 있는 차로 교차지점(도로상) 장소에 안전사고 방지를 위한 과속방지턱(이미지) 1개소설치 완료조치</div> </div> </div>

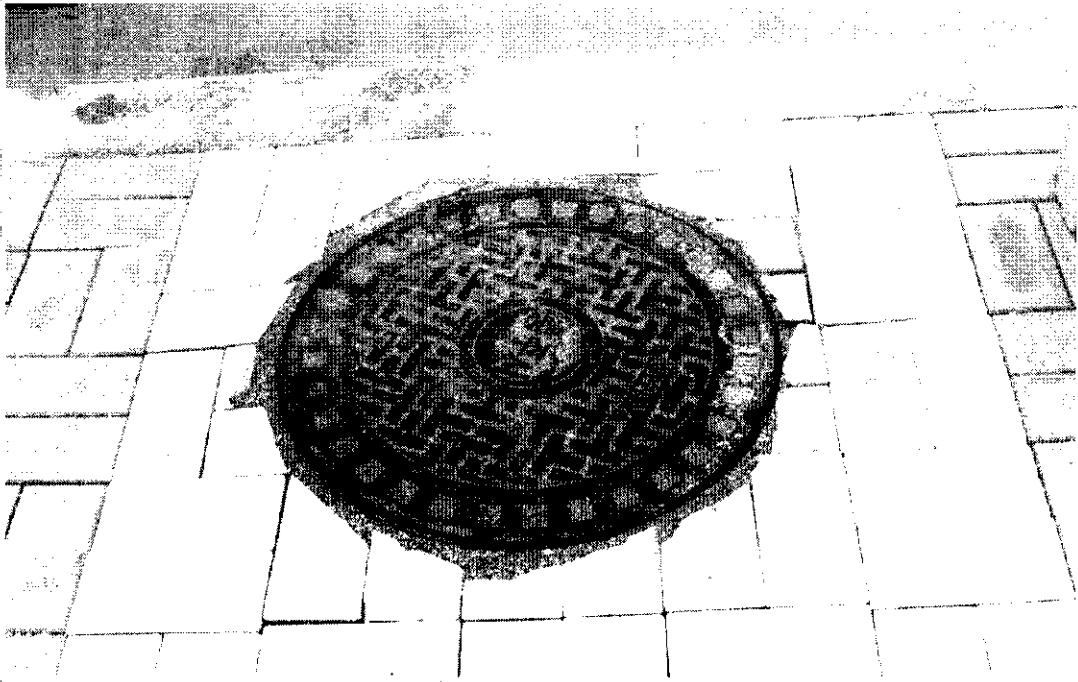
구분	개선	회 기	141회	처리부서	도로과	처리결과	추진중
<div> <div>□ 지적 및 개선요구사항</div> <div> <div>○ 금가 도촌 도시계획도로 조속 마무리</div> <div> <div>- 금가 도촌 도시계획도로 900m 잔여구간의 사업을 내년도 전구간이 개통될 수 있도록 추진하여 주민불편이 없도록 조치하고,</div> <div>- 준공구간 상수도맨홀 주변 마무리(점토블럭과의 마감부분)가 불량하니 마감 부분을 재시공 할 것</div> </div> </div> <div> <div>□ 처리결과 또는 향후 조치계획</div> <div> <div>○ 금가도촌도시계획도로</div> <div> <div>- 공사구간                             <div>• 구국도 ~ 농어촌도로(102호선) 연결되는 도로</div> </div> <div>- 추진상황                             <div>• 2009년도 L=100m 공사 완료 / 구국도~파밀리온@</div> </div> <div>- 추진계획                             <div>• 2010년도 사업비 300백만원 확보(L=300m) / 파밀리온@ ~ 금가초교 진입로</div> <div>※ 2010년 이후 L=640m 공사 추진</div> </div> <div>○ 2010년도 금가초교입구(300m)까지 공사추진하겠음</div> <div>○ 기존 파손된 점토블럭을 모두 제거 후, 맨홀 모양에 맞춰 정확히 재단후 보완(재설치) 완료</div> </div> </div> </div></div>

조치전 : 맨홀뚜껑 주위의 점토블럭이 불규칙하게 파손되어 있음

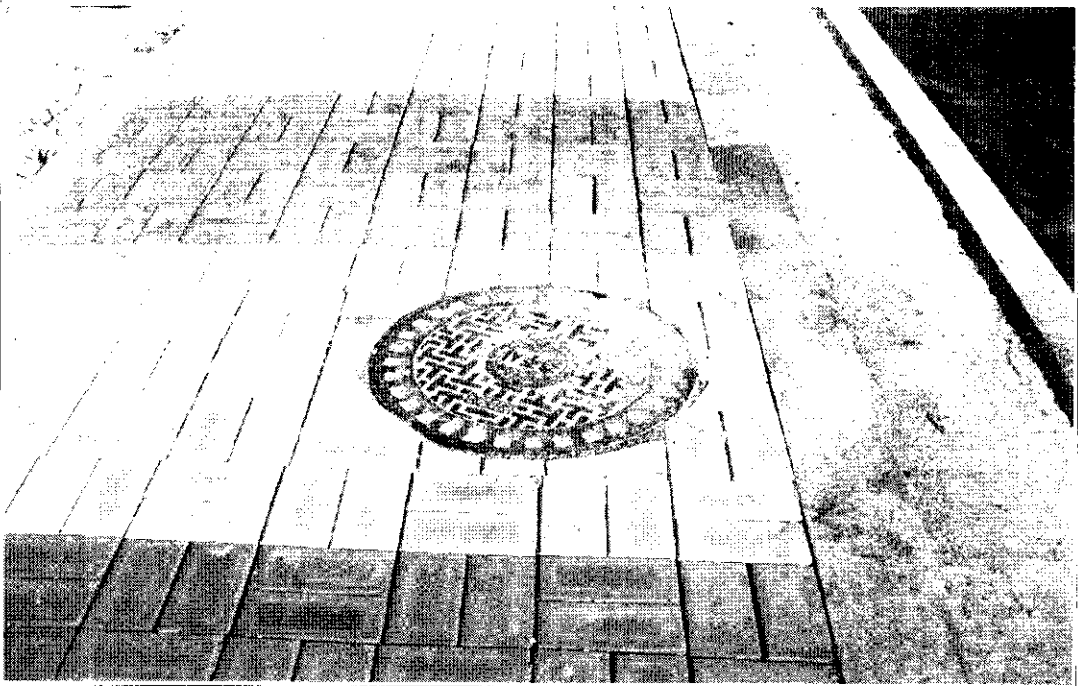
조치후 : 기존블럭 제거 후 맨홀뚜껑 주위에 점토블럭 재시공완료

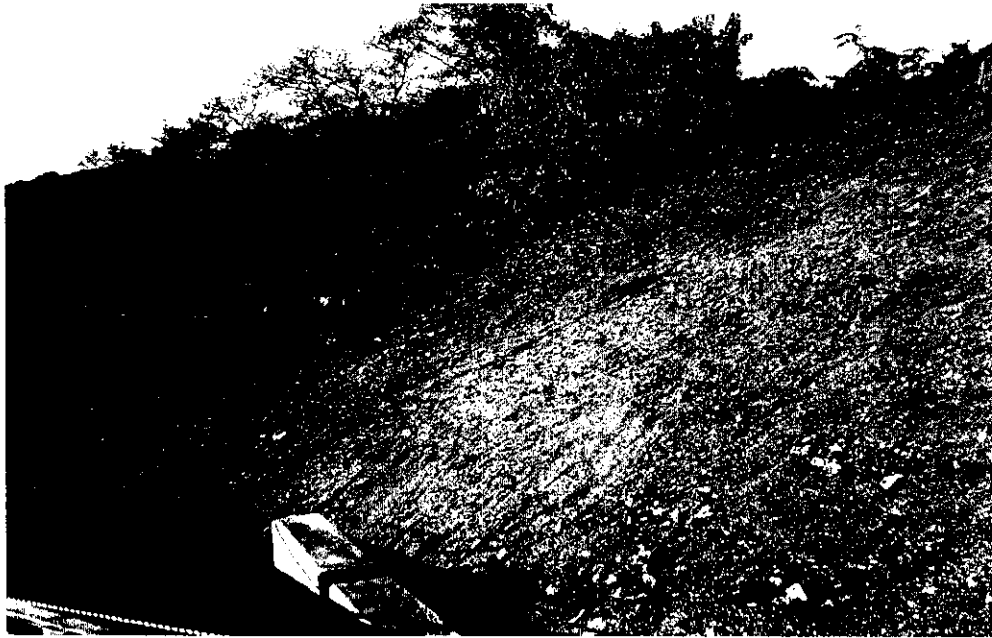
구분	시정	회 기	141회	처리부서	도로과	처리결과	완료
<div>□ 지적 및 개선요구사항</div> <div>○ 오랑~은대간 도로확포장 공사</div> <div>- 공사로 인해 주민 거주민이 불편을 겪지 않도록 공사장에 물을 자주 뿌려 비산먼지 발생을 예방하도록 할 것</div> <div>- 은대교 법면 부분이 강우시 토사 유실 및 붕괴 우려가 있으니 기존 옹벽과 연결하여 시공하기 바람</div> <div>□ 처리결과 또는 향후 조치계획</div> <div>○ 자연석 쌓기(L=50m)로 호안을 정비하여 토사유실 및 붕괴가 되지 않도록 조치 완료하였음</div>

조치전 : 자연석 쌓기전

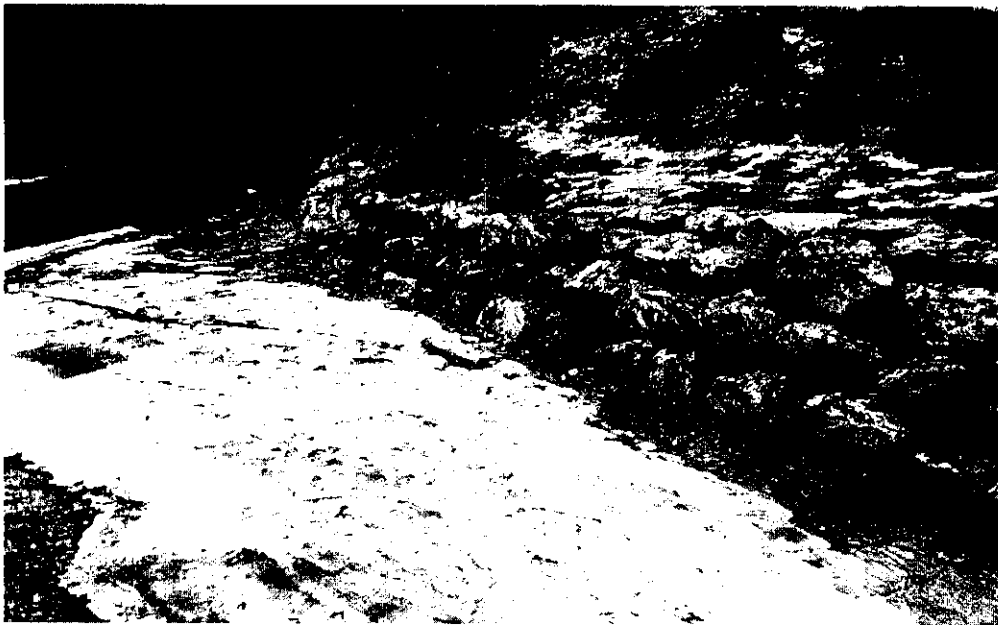
조치후 : 자연석쌓기 시공 완료
